**PREFEITURA MUNICIPAL DE CAMPINAS**  
**Secretaria Municipal de Serviços Públicos**  
**Departamento de Parques e Jardins**

**LAUDO TÉCNICO DE VISTORIA**

**0619-18**

**ESPÉCIE(S) ARBÓREA(S):** 01 pau-ferro (*Caesalpinia ferrea*)

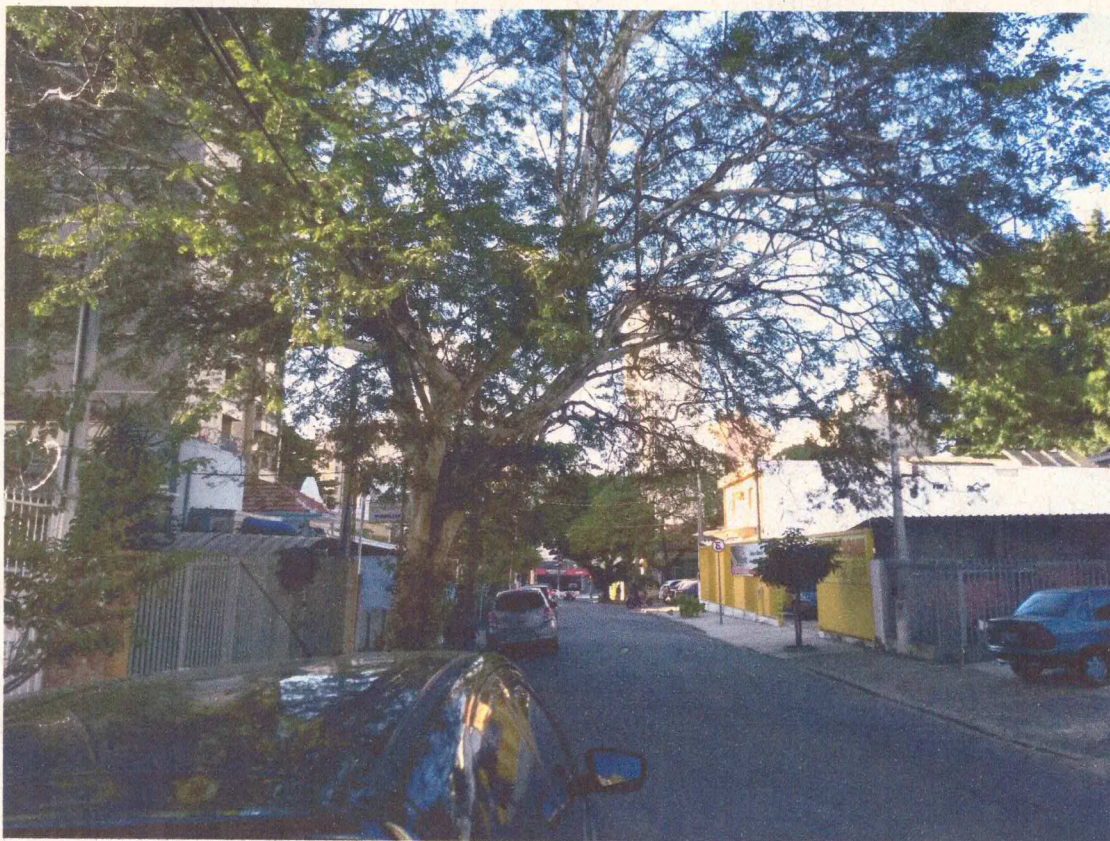
**Levantamento de copa**

Recomenda-se poda de correção do pau-ferro com posterior remoção dos resíduos vegetais.

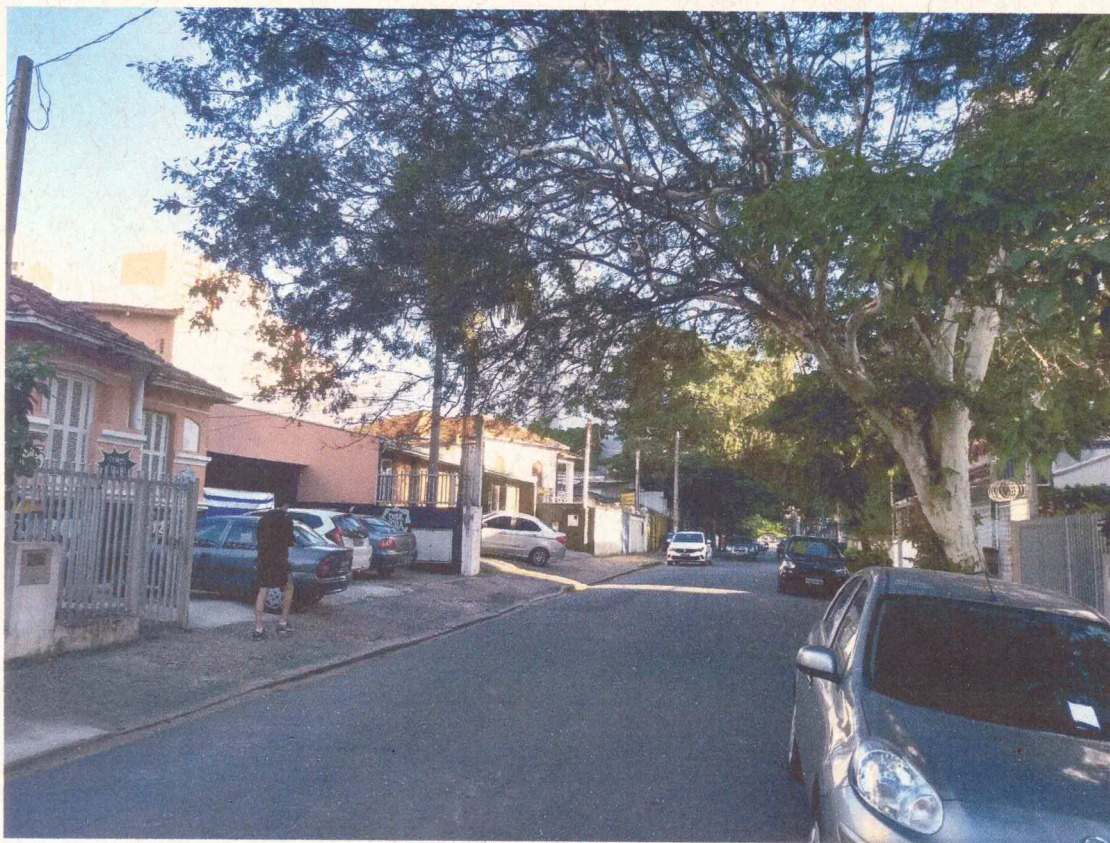
**Levantamento de copa**

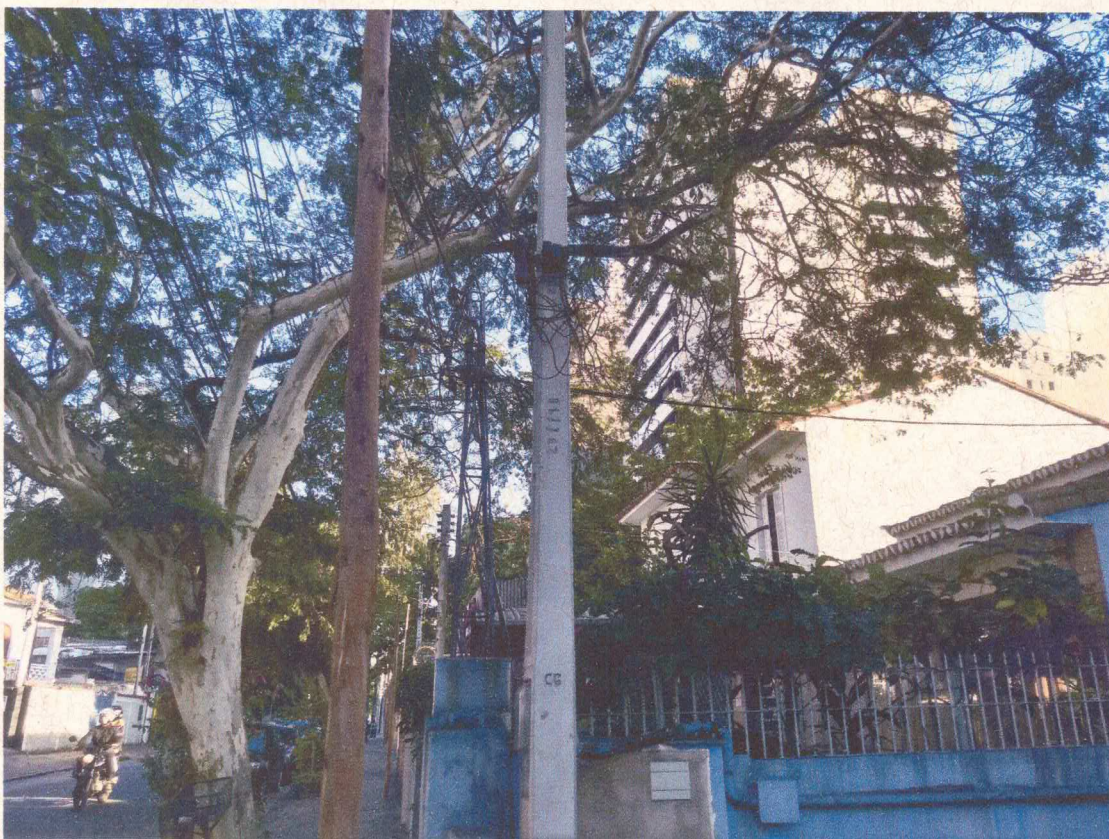
**Retirar o excesso de ramos que estão por sobre o telhado**

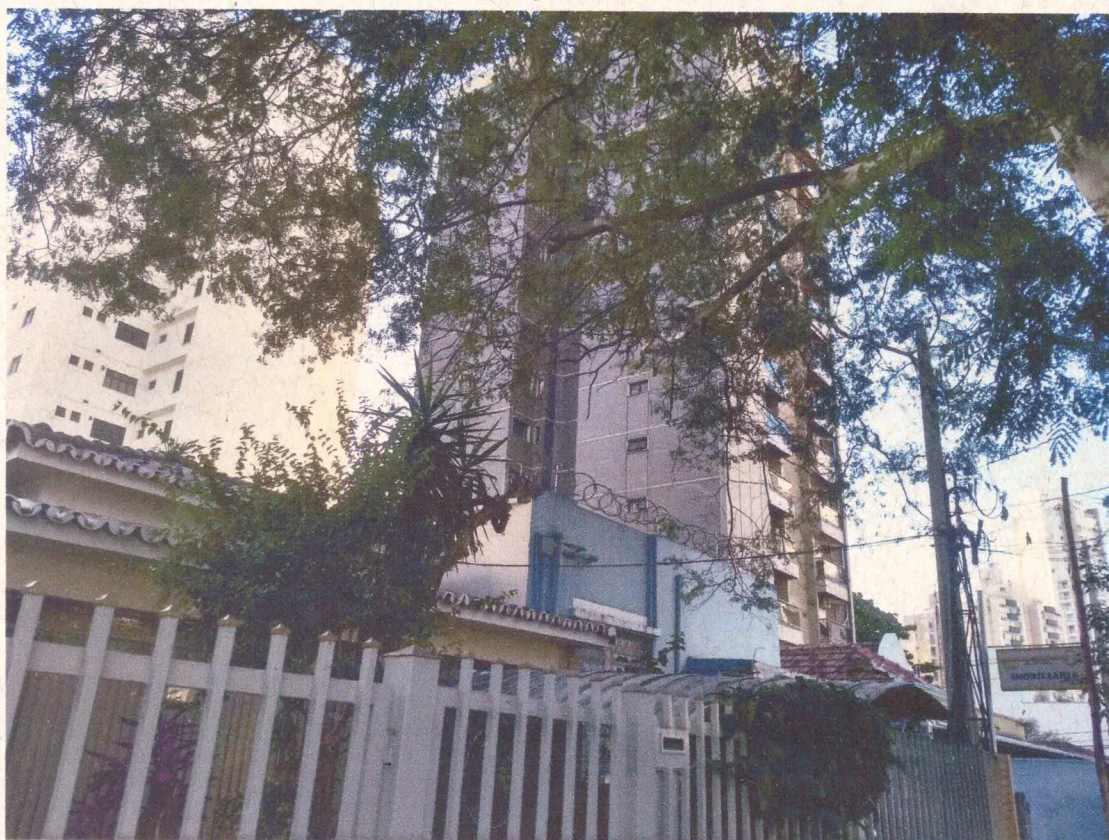
**Retirada de ramos secos**
