LAUDO TÉCNICO nº 01.257/2018

ENDEREÇO: Rua José Tonon, nº 81

LAUDO TÉCNICO DE VISTORIA

1165-18

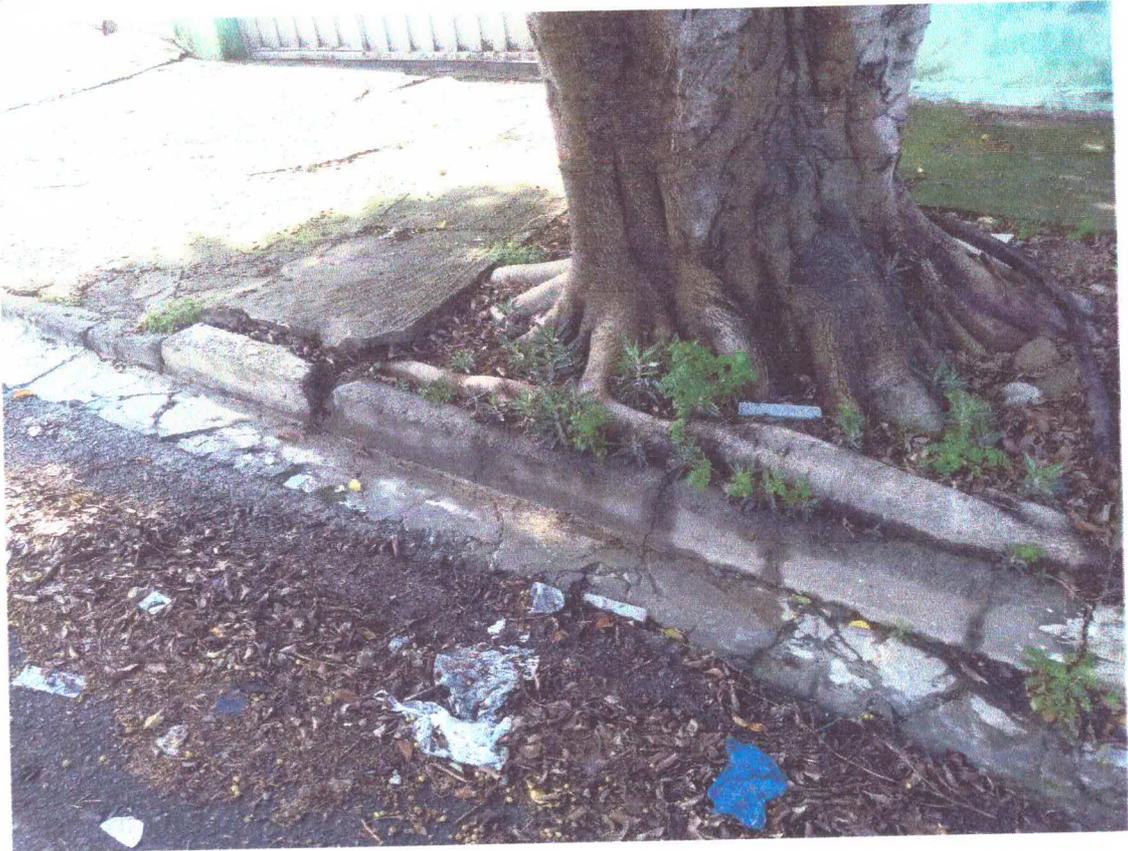
Raízes estão destruindo as guias da rua

Recomenda-se a extração da figueira, com posterior remoção dos resíduos vegetais.

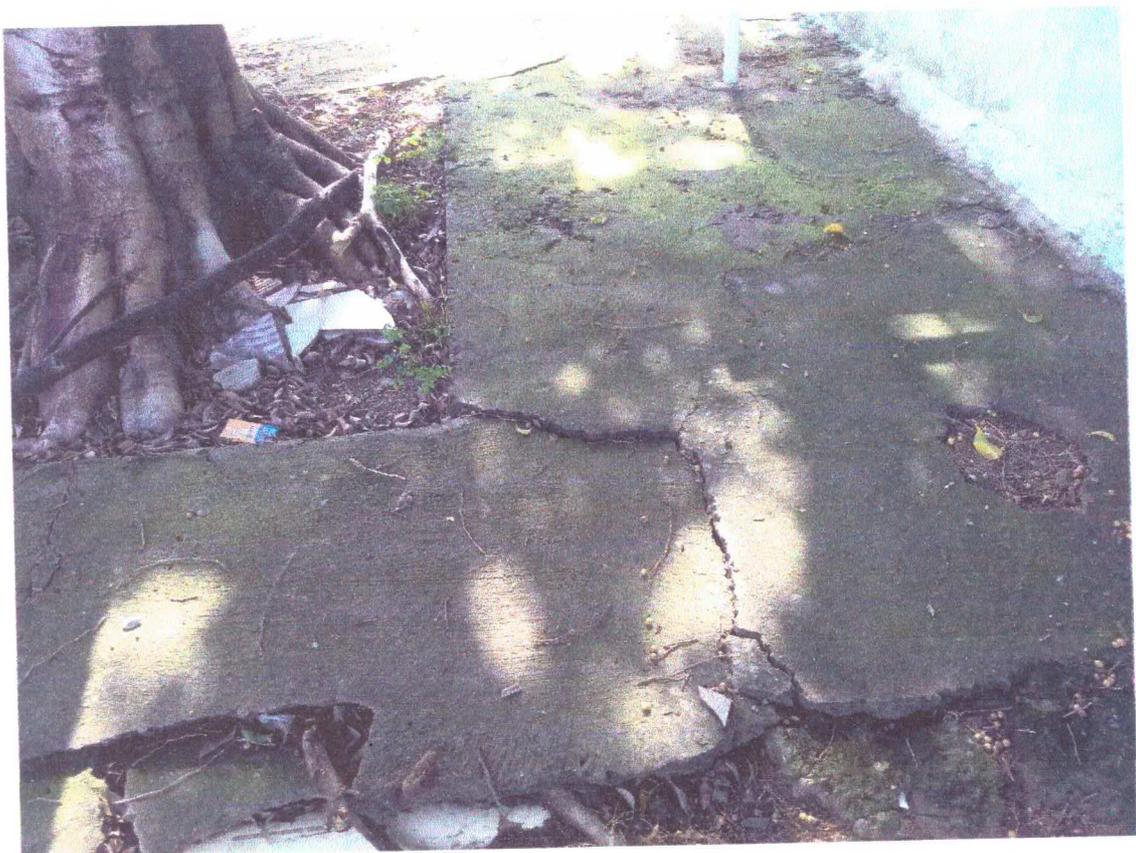
Raízes afloraram e estão impedindo acessibilidade no local

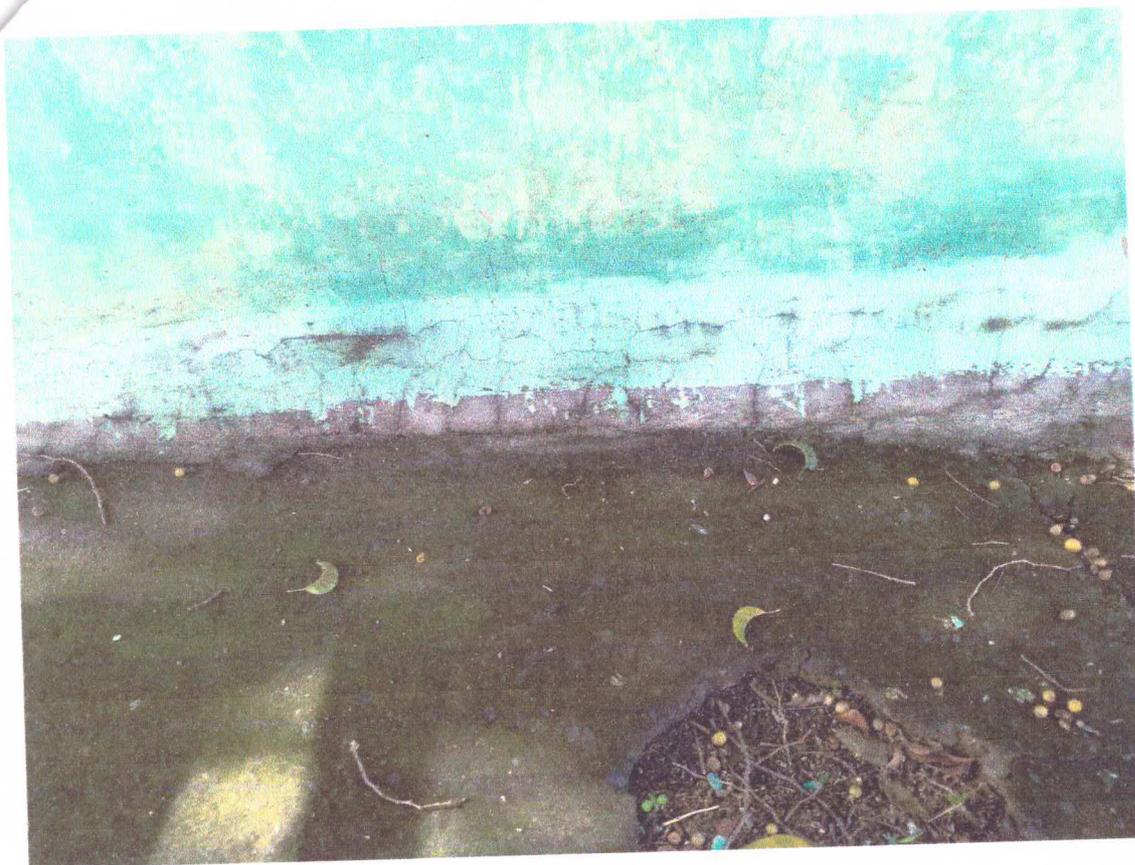
Muro da casa não apresenta sinais de trincas ou rachaduras

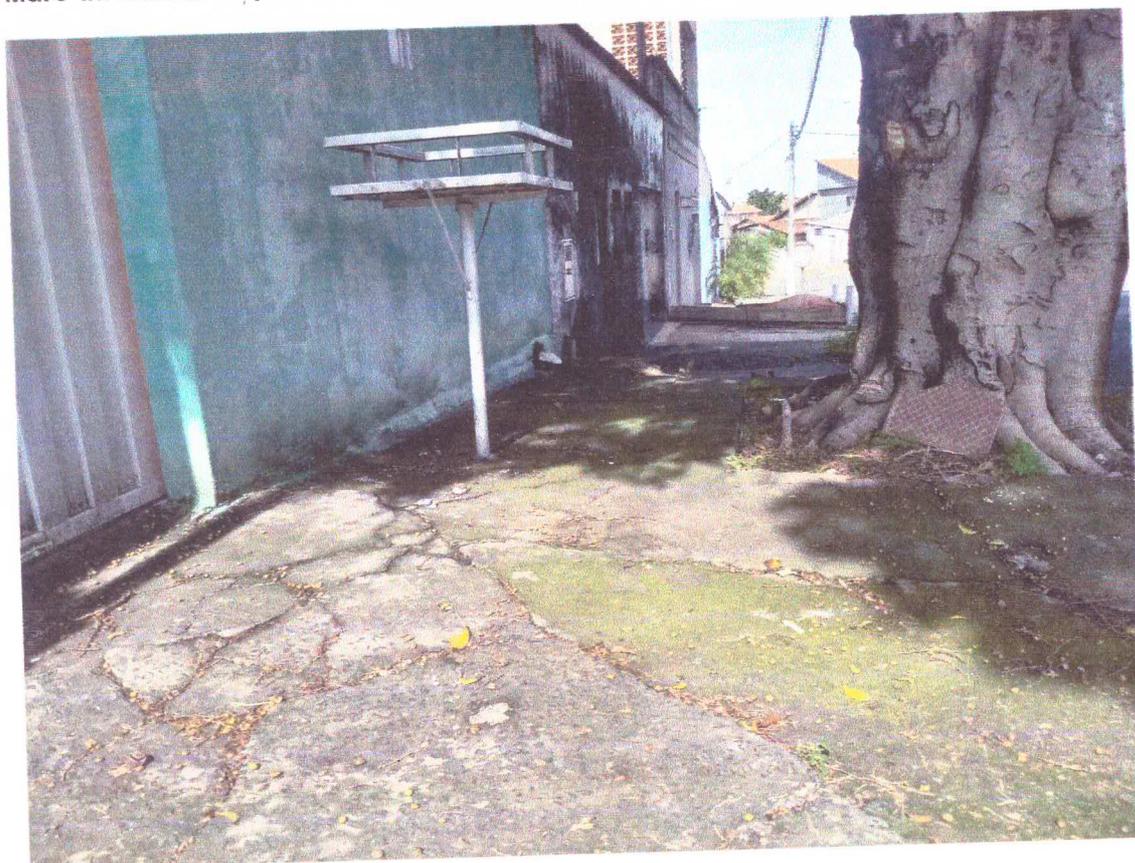
Raízes afloraram e estão destruindo a calçada
