PREFEITURA MUNICIPAL DE CAMPINAS
SECRETARIA MUNICIPAL DE SERVIÇOS PÚBLICOS
DEPARTAMENTO DE PARQUES E JARDINS
Coordenadoria de Arborização

LAUDO TÉCNICO nº 01.217/2018

LAUDO TÉCNICO DE VISTORIA

ENDEREÇO: R. Paulo de Souza Marques, 294

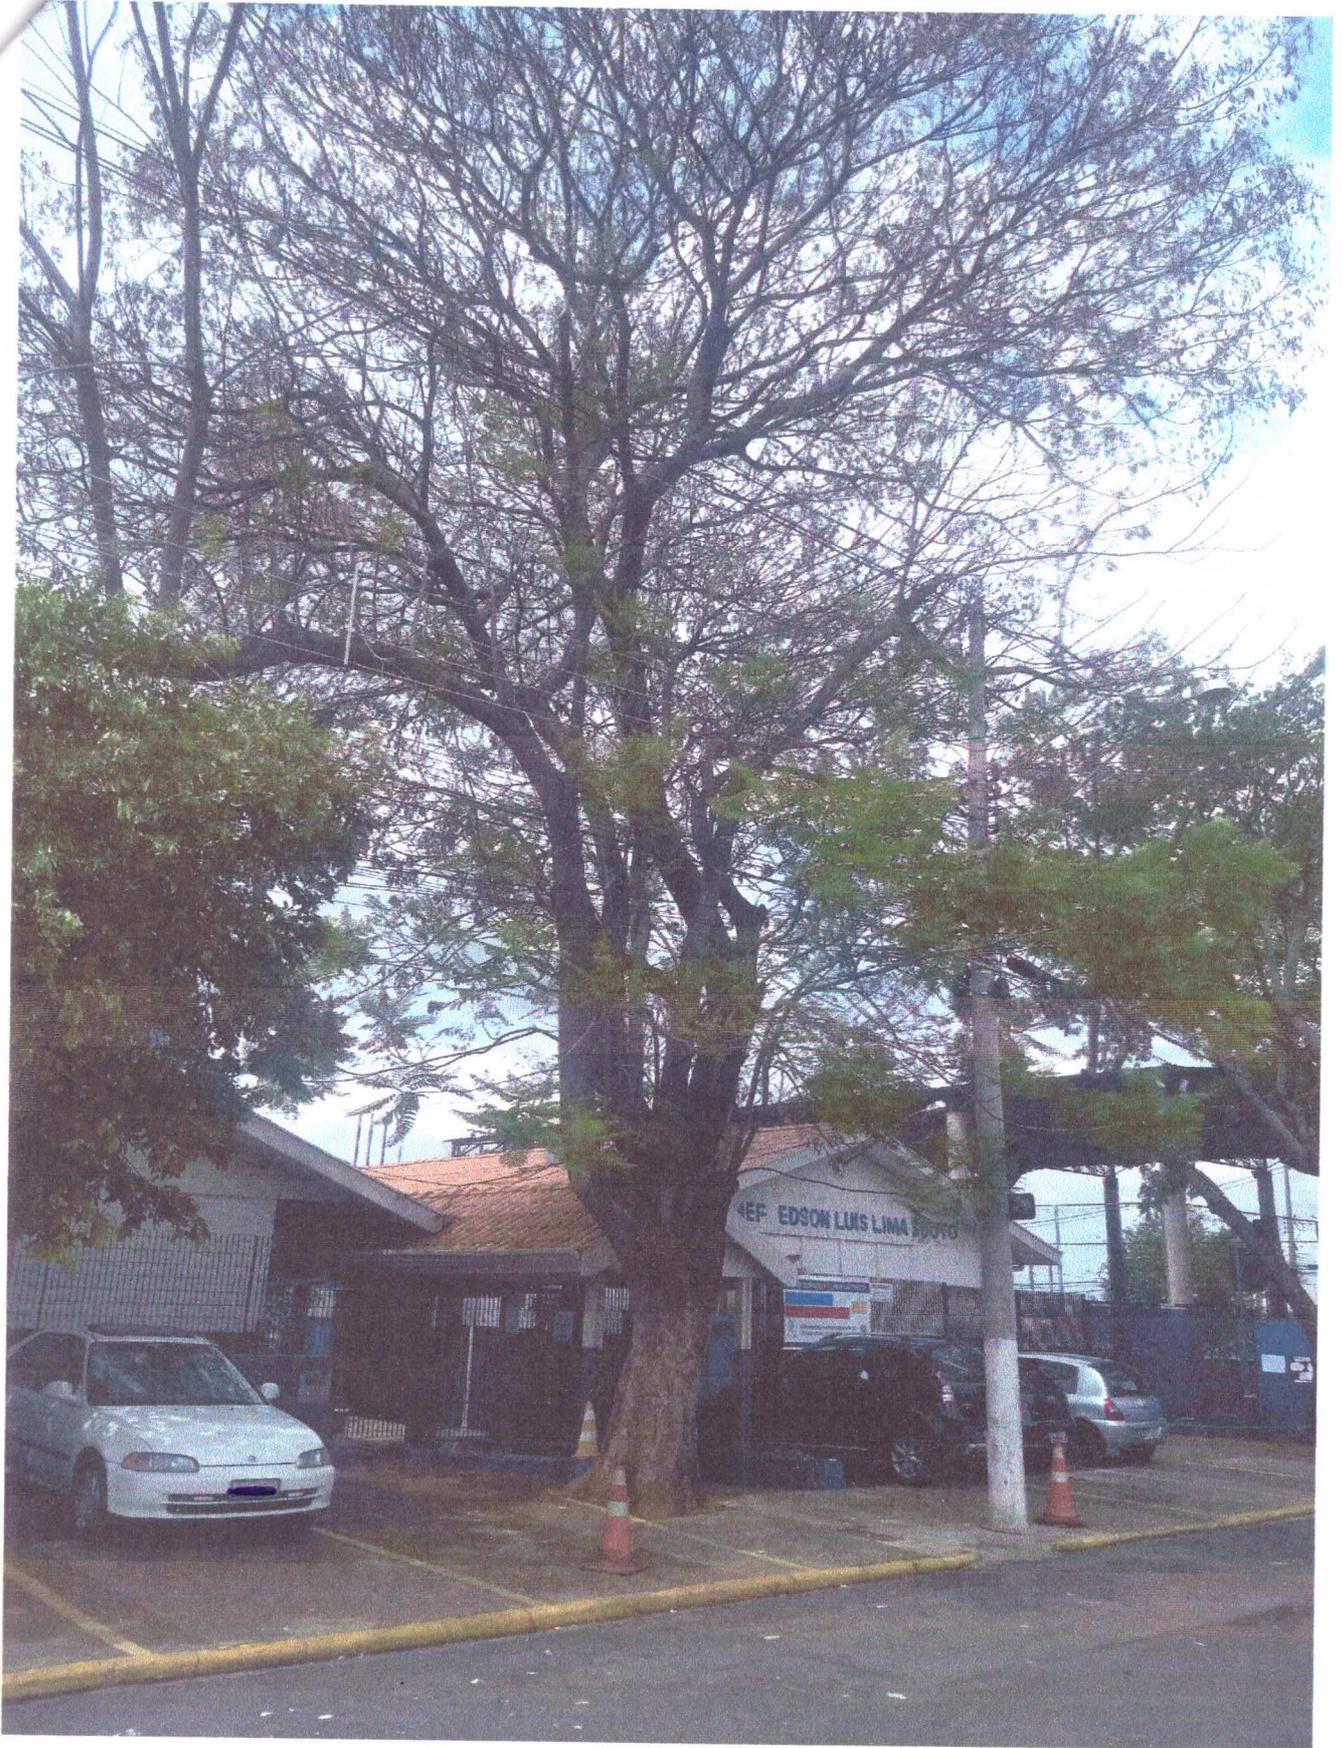
Albisia 01

RELATÓRIO DE VISTORIA: Na vistoria constatou-se a existência de duas albízias. Estão localizadas nas entradas da escola. Uma delas está com seu tronco encostado no telhado e está causando danos na estrutura. A outra formada por troncos múltiplos está com muita podridão ao longo de sua estrutura arbórea, correndo grande risco de queda total. A fim de se evitar danos materiais e ou pessoais recomenda-se a extração das albízias.

Recomenda-se a extração das albízias, destoca e posterior remoção dos resíduos vegetais.

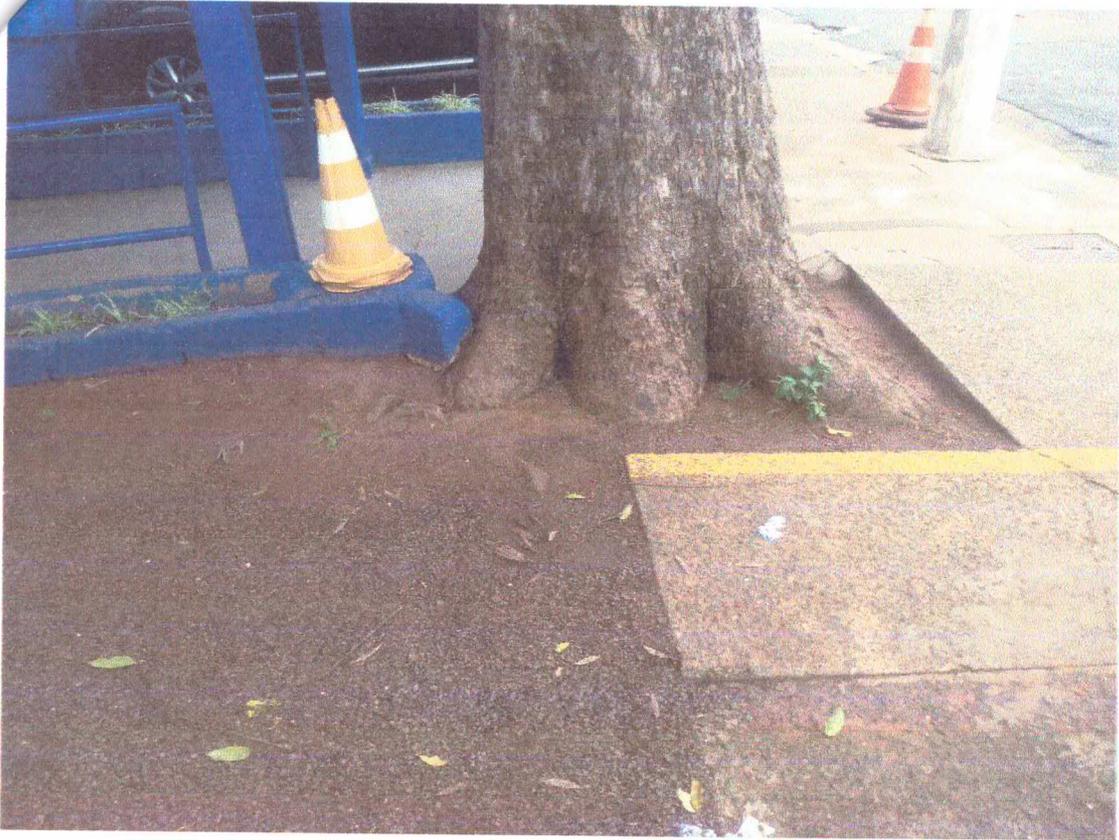
Tronco está já danificando a muretinha da escola

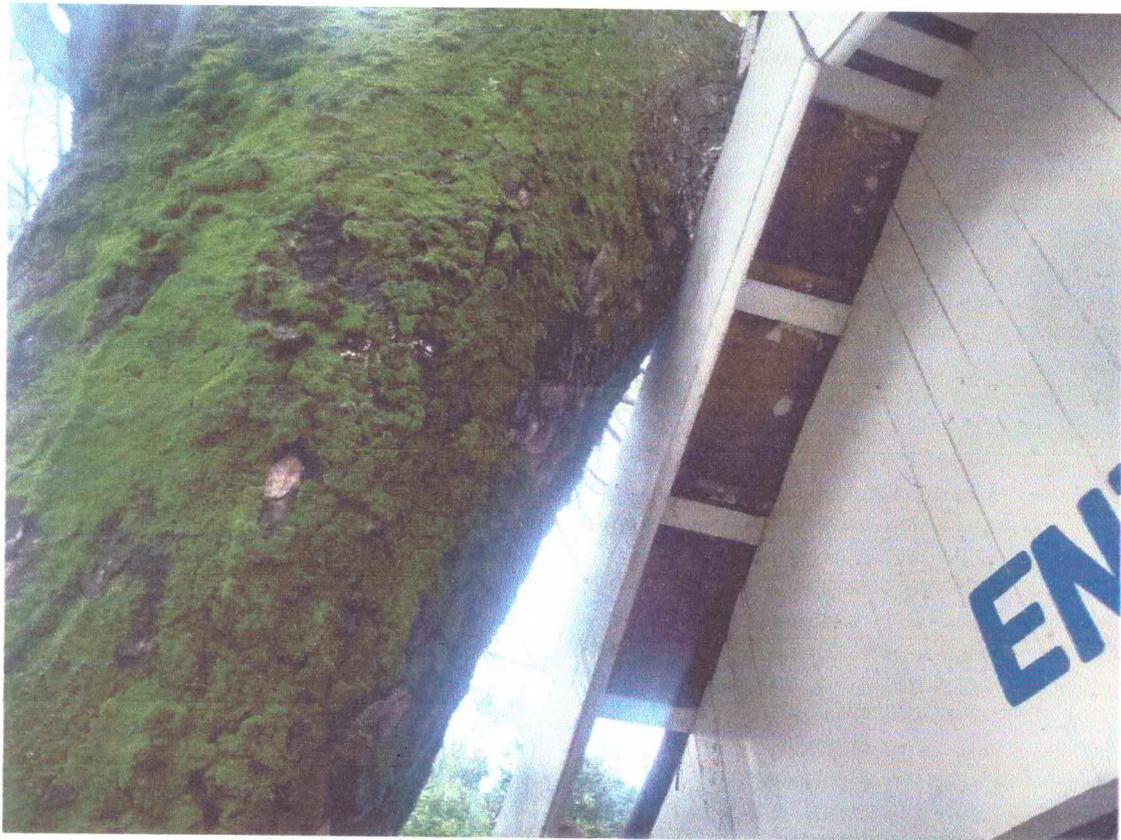
Tronco já está encostando no telhado

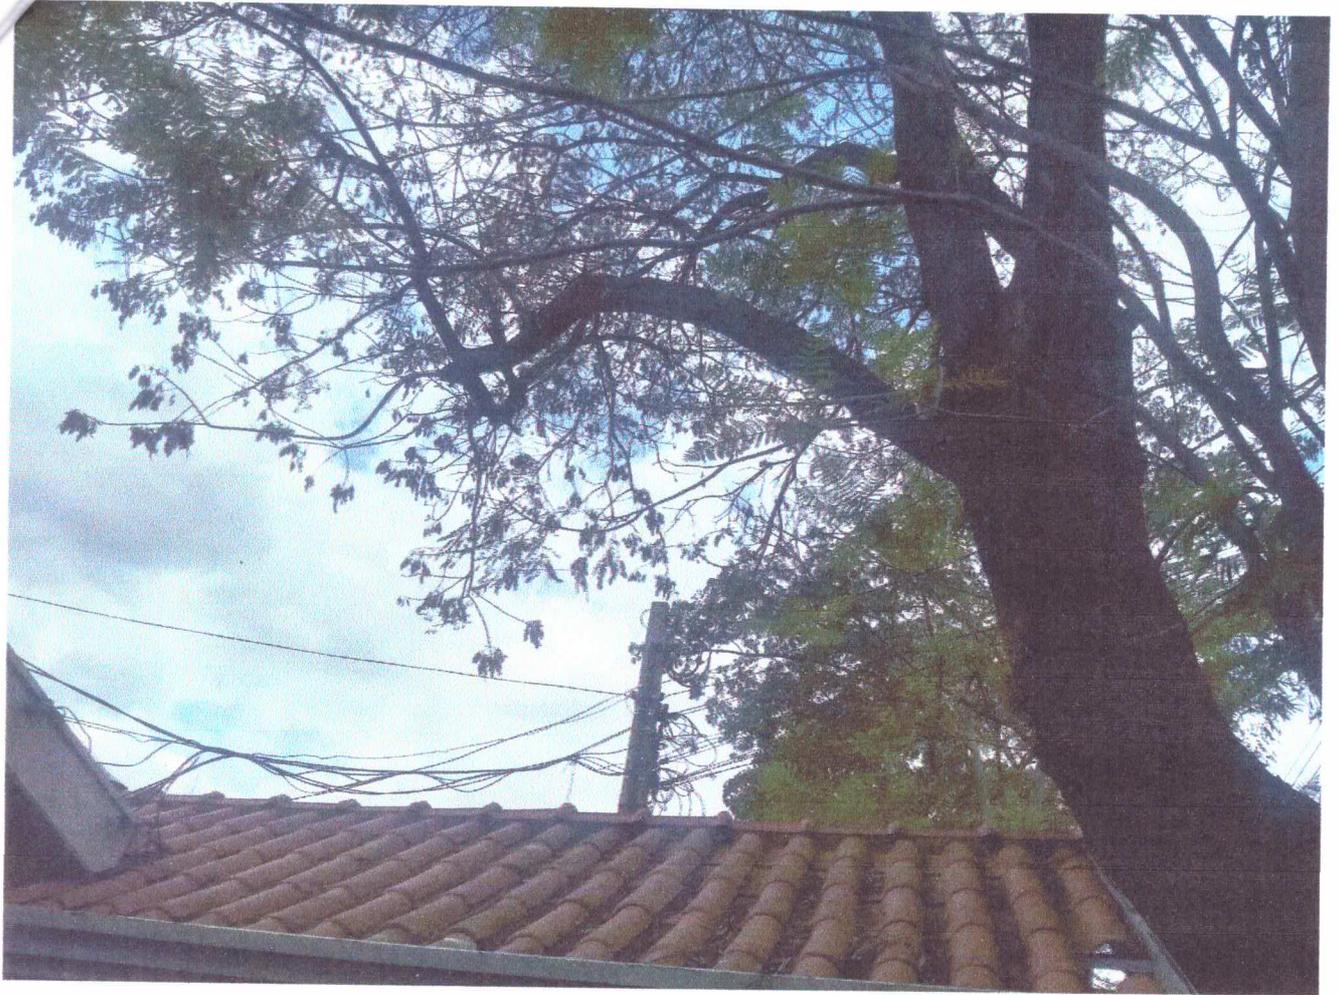
Grande tronco por cima do telhado

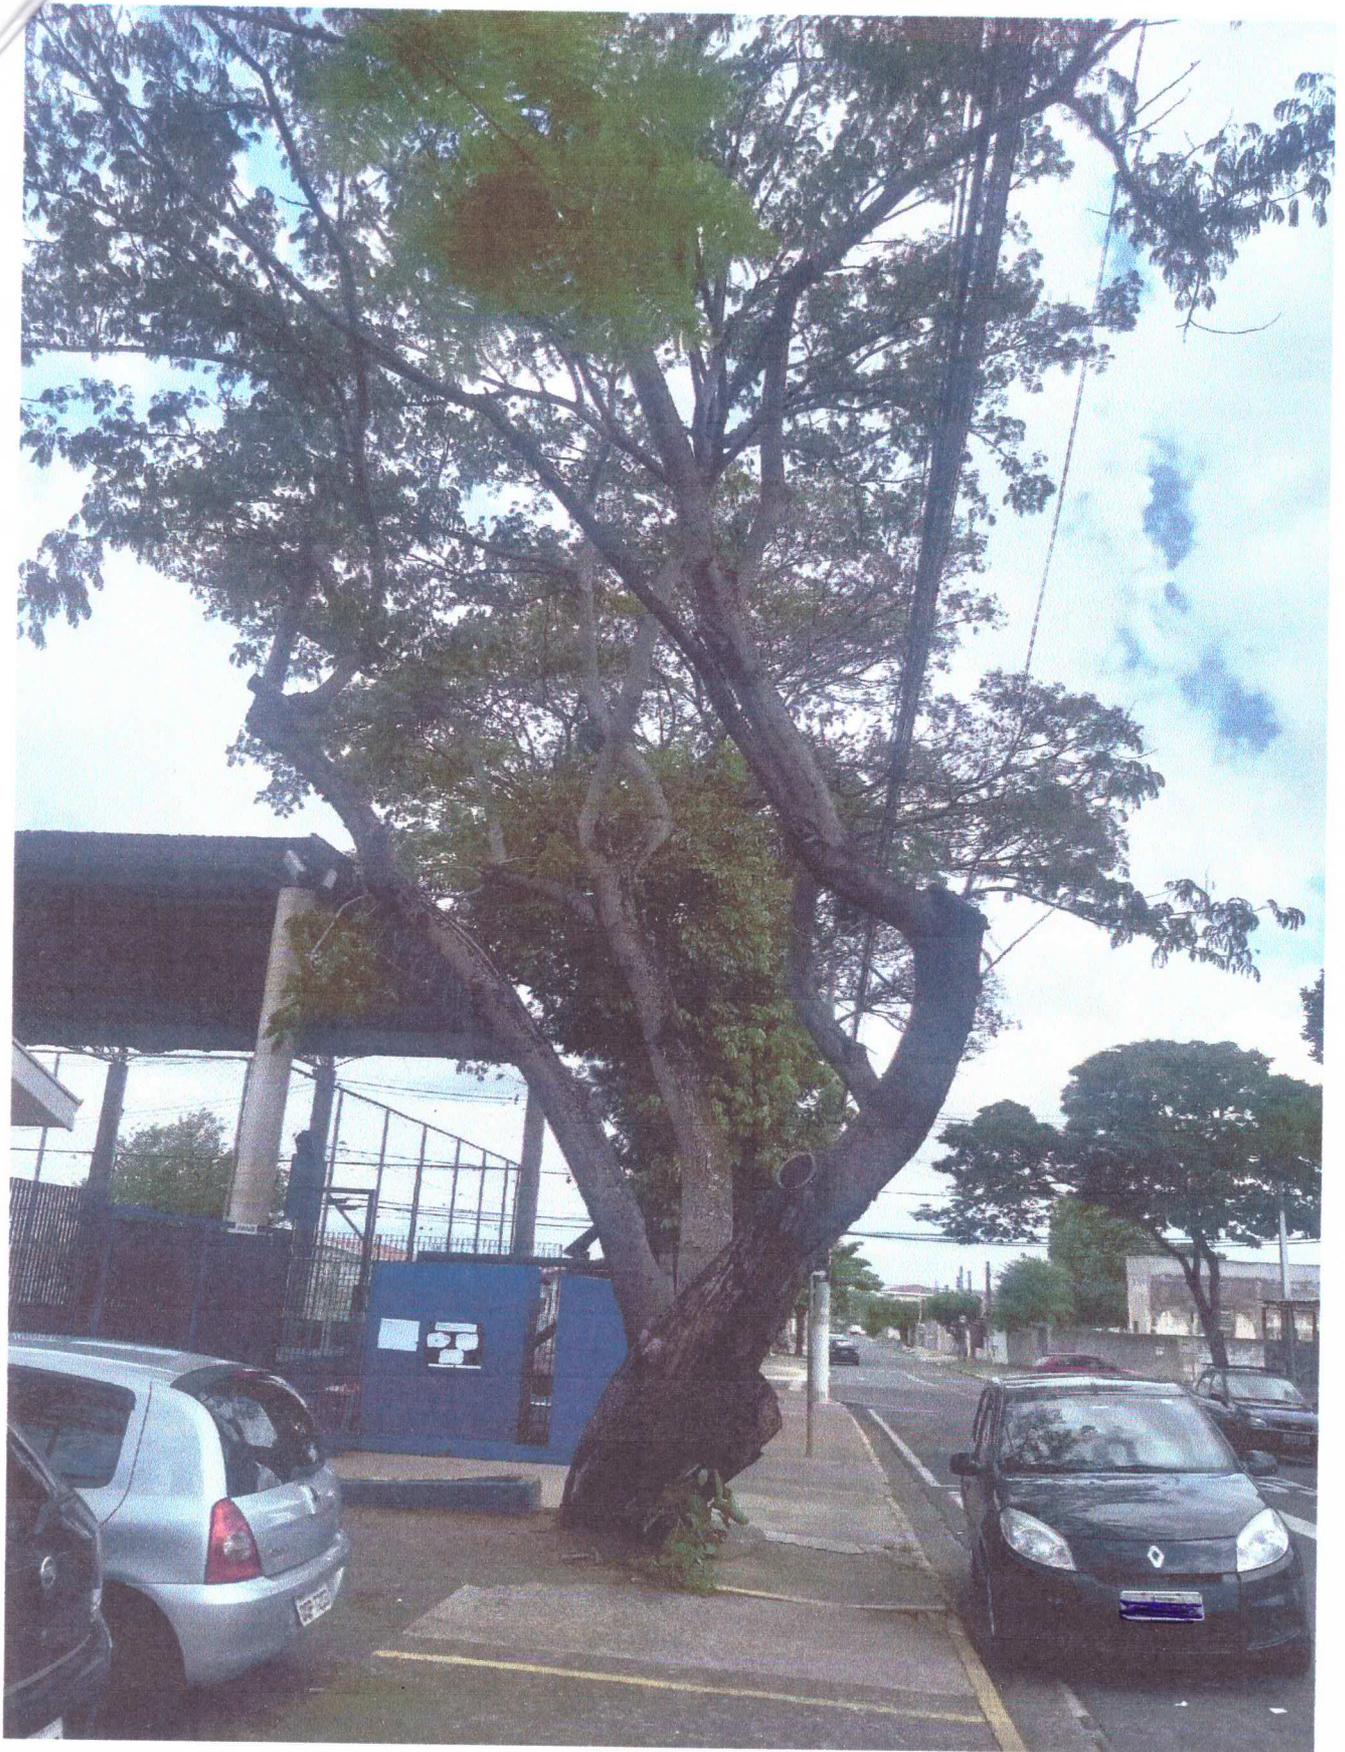
Albisia 02, formada por troncos múltiplos

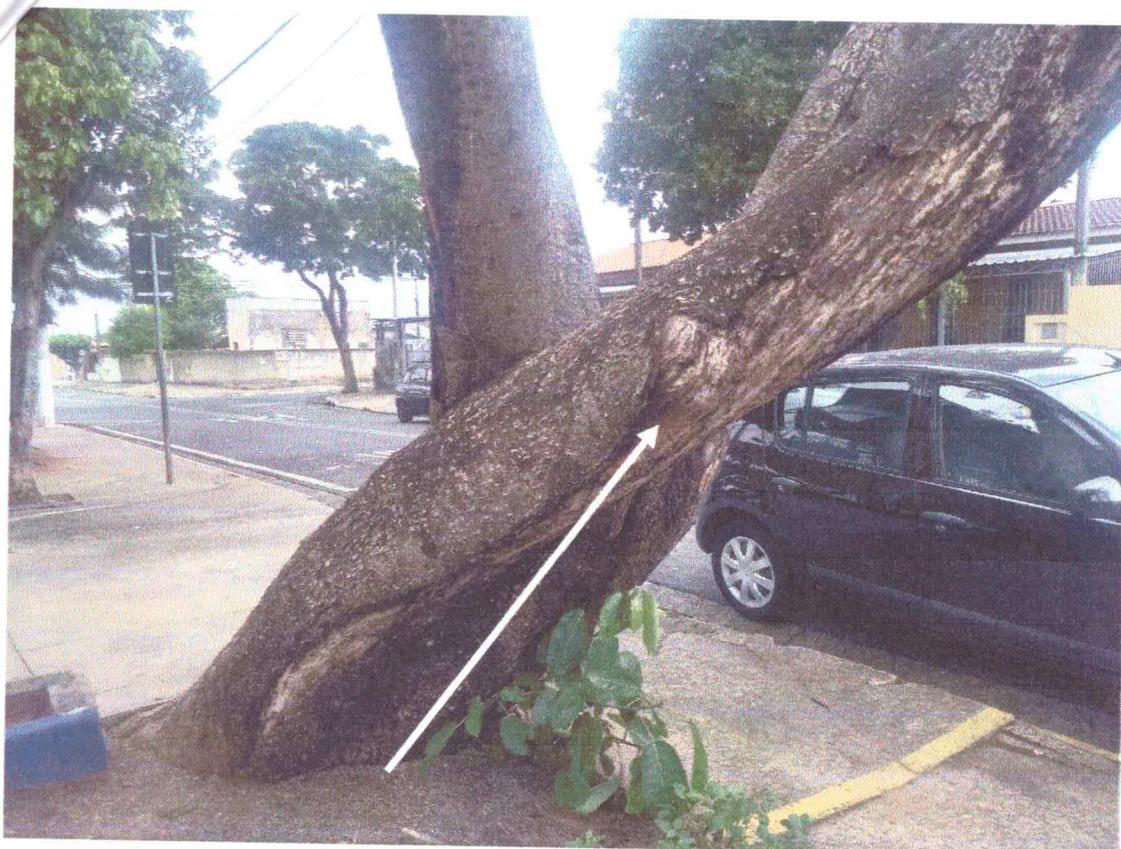
Podridão em grande parte do tronco da árvore

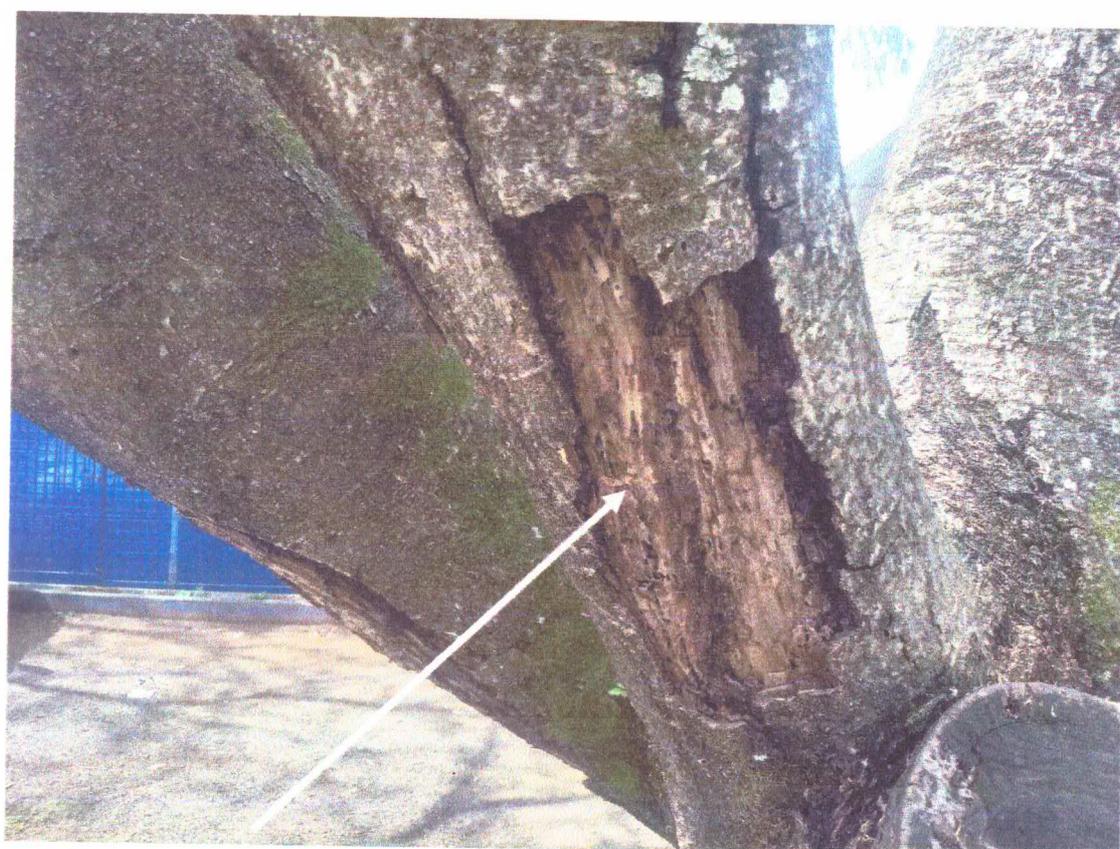
Presença de cupins

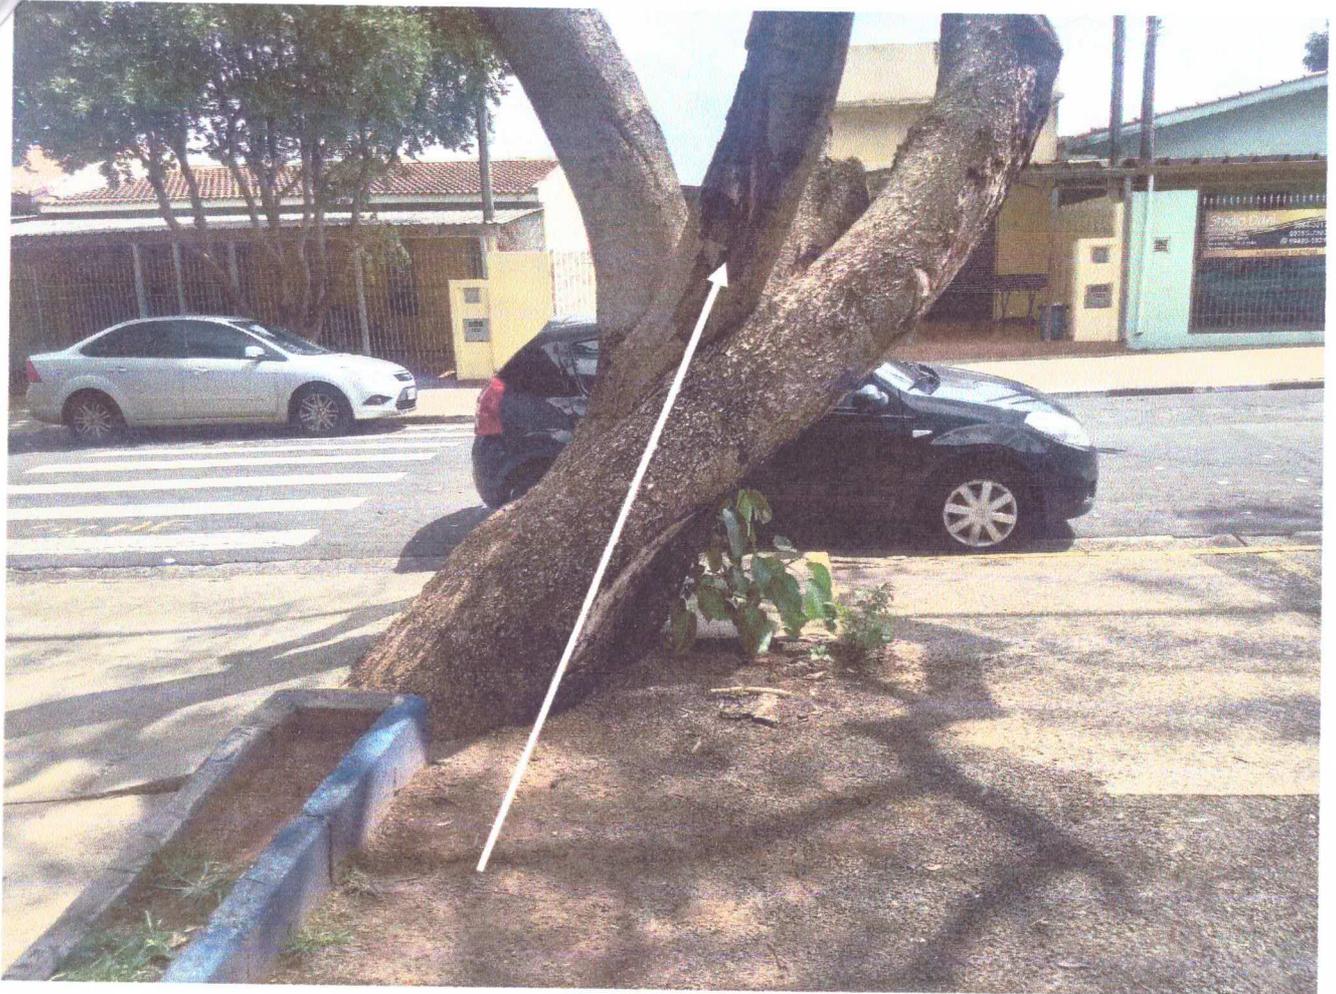
Tronco com biodeteriorização
