PREFEITURA MUNICIPAL DE CAMPINAS
SECRETARIA MUNICIPAL DE SERVIÇOS PÚBLICOS
DEPARTAMENTO DE PARQUES E JARDINS
Coordenadoria de Arborização

LAUDO TÉCNICO nº 01.169/2018

ENDEREÇO: Rua Benedito Alves Aranha, nº 242

LAUDO TÉCNICO DE VISTORIA

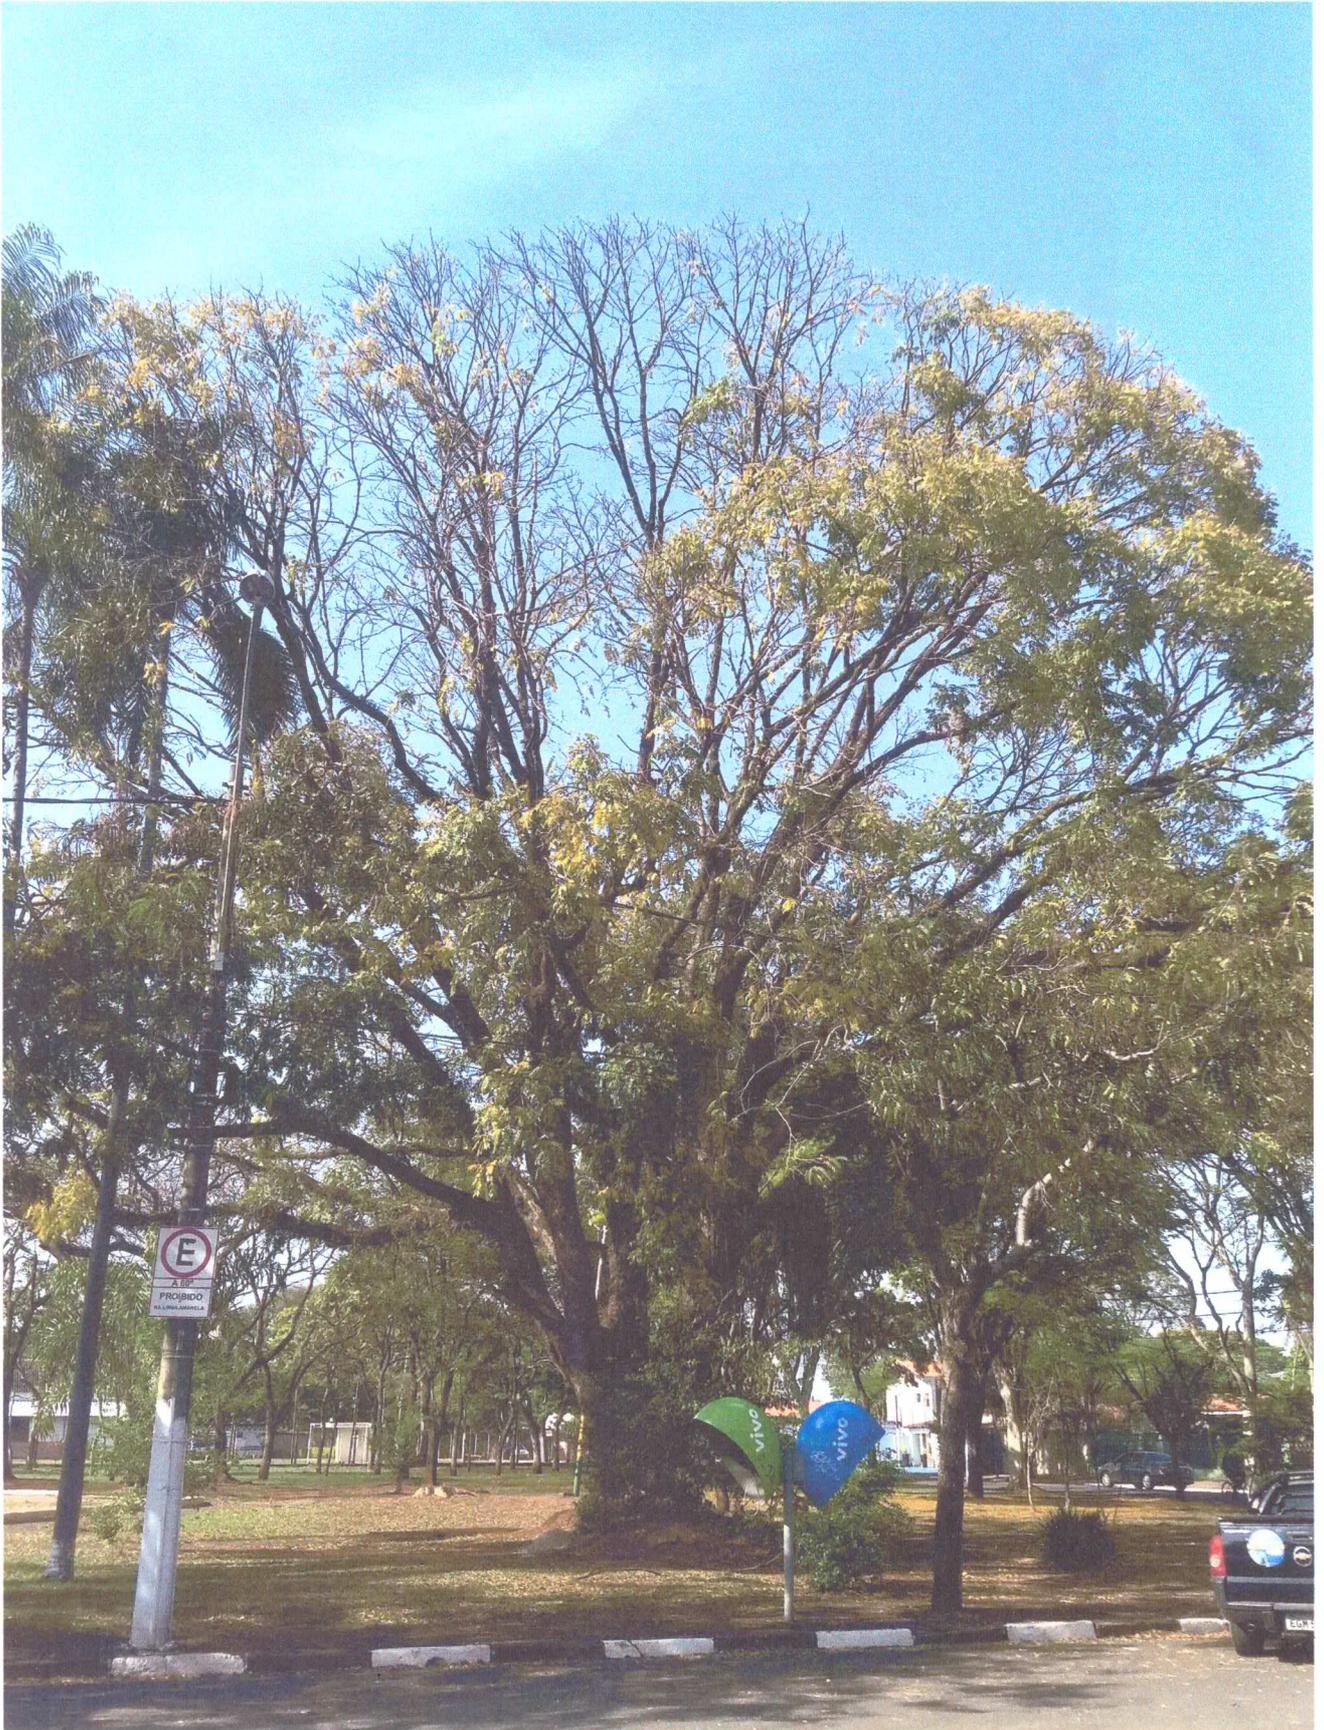
Apresentando muitos ramos secos na porção mais apical da árvore

Recomenda-se a extração da árvore acima, destoca e posterior remoção dos resíduos vegetais.

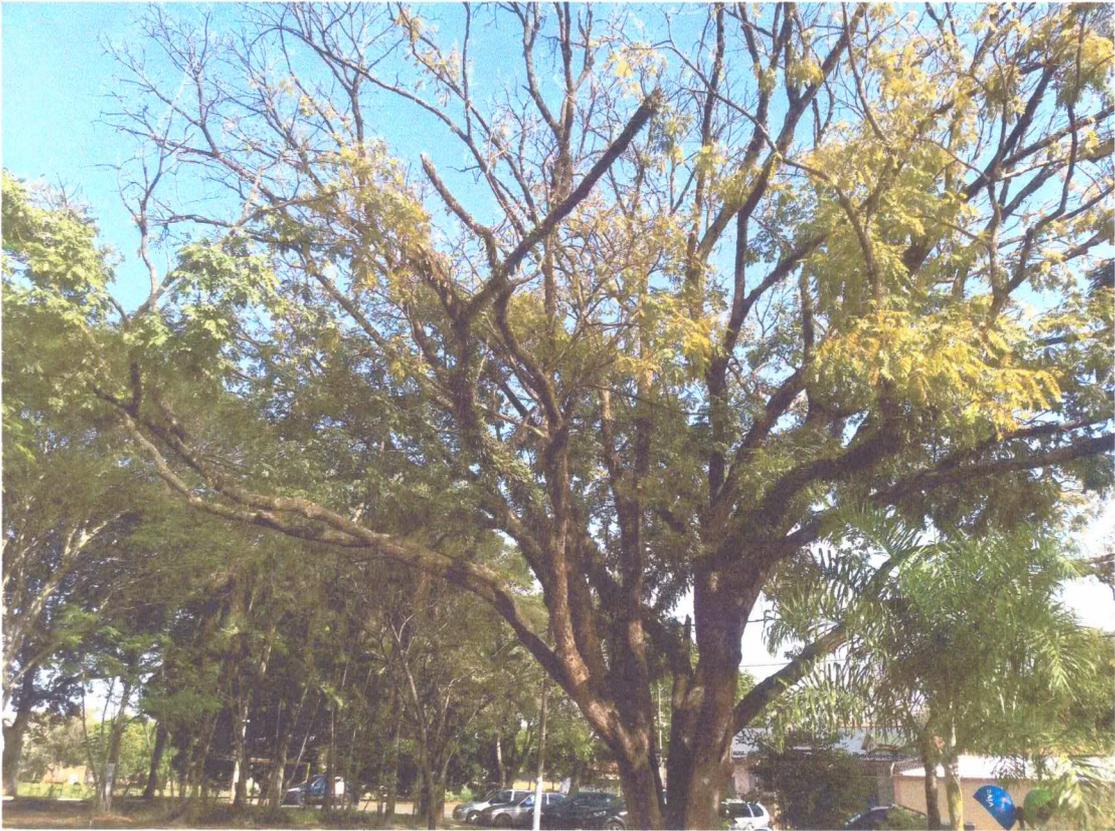
Copa com muitos ramos secos

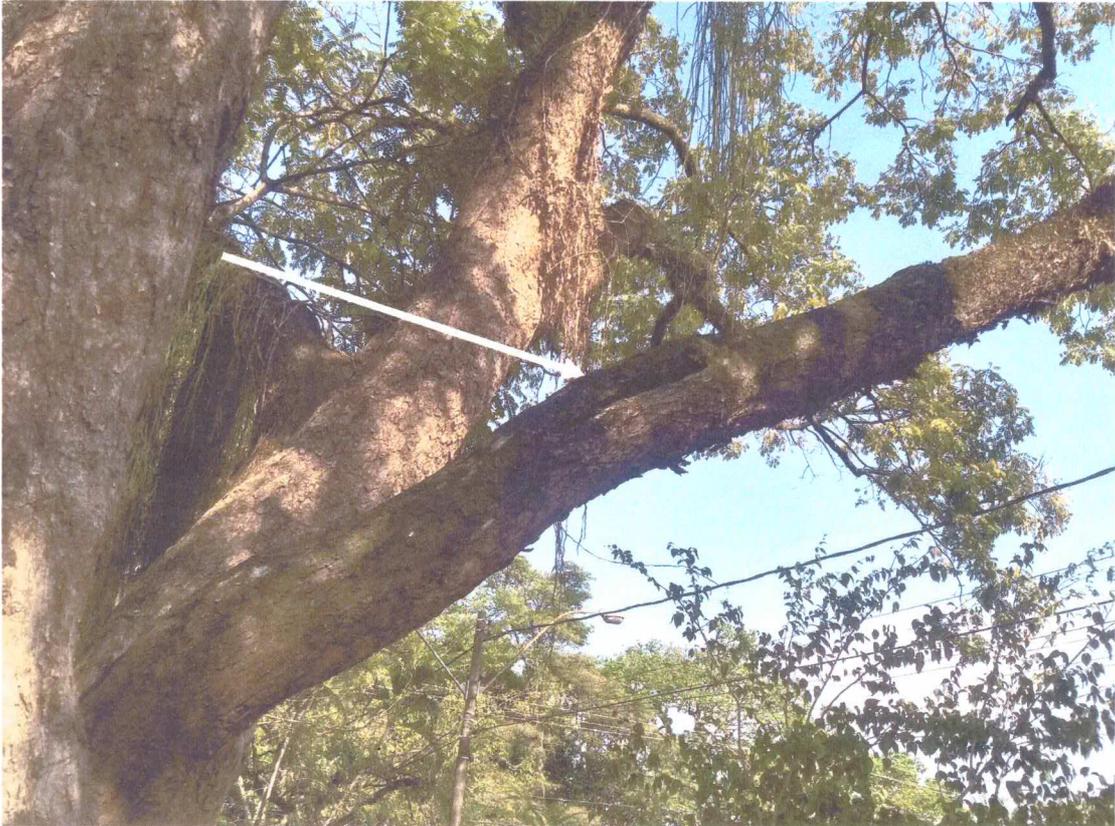
Troncos com buracos

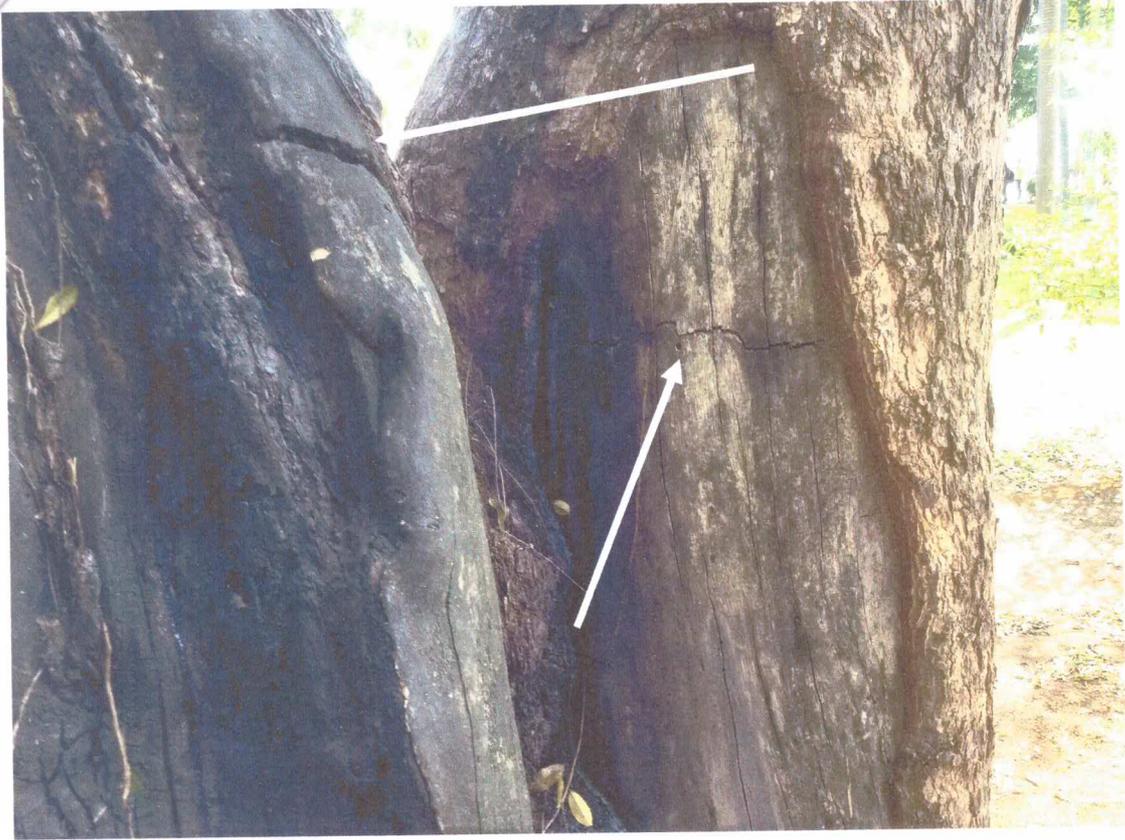
Tronco com trincas, mostrando a fragilidade da estrutura arbórea

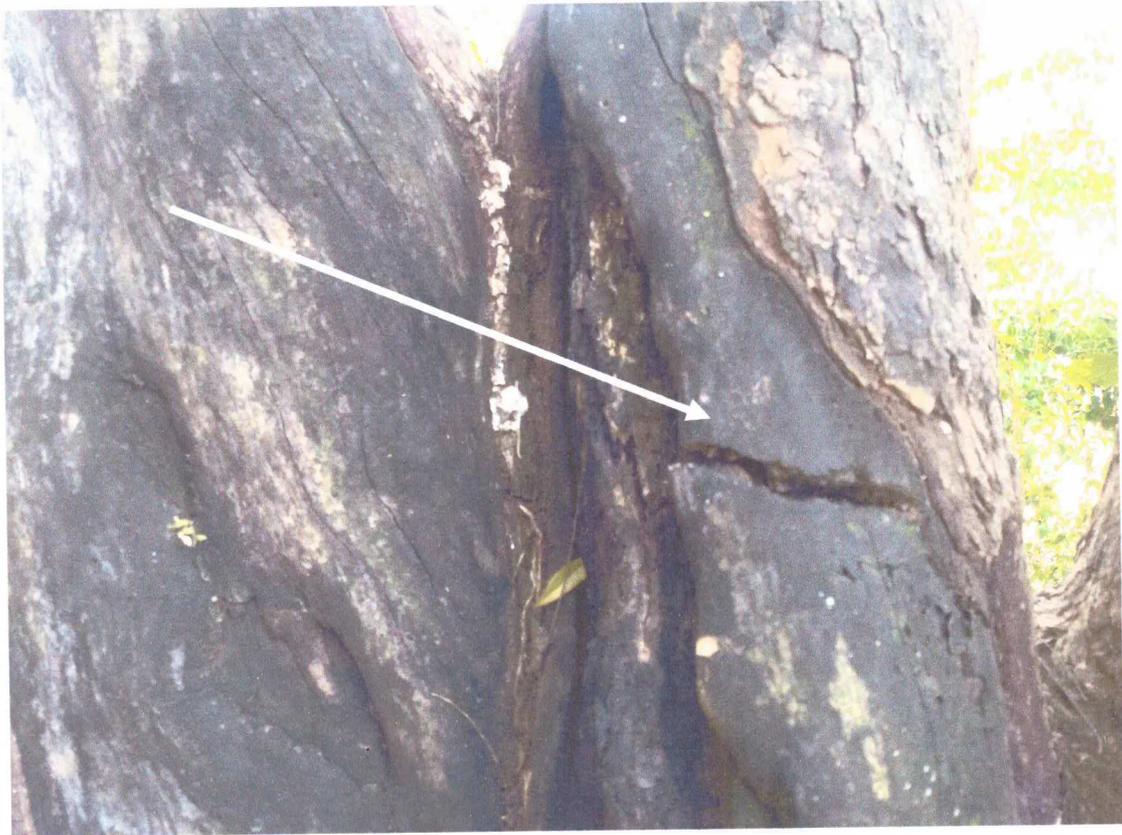
Grandes fissuras no tronco

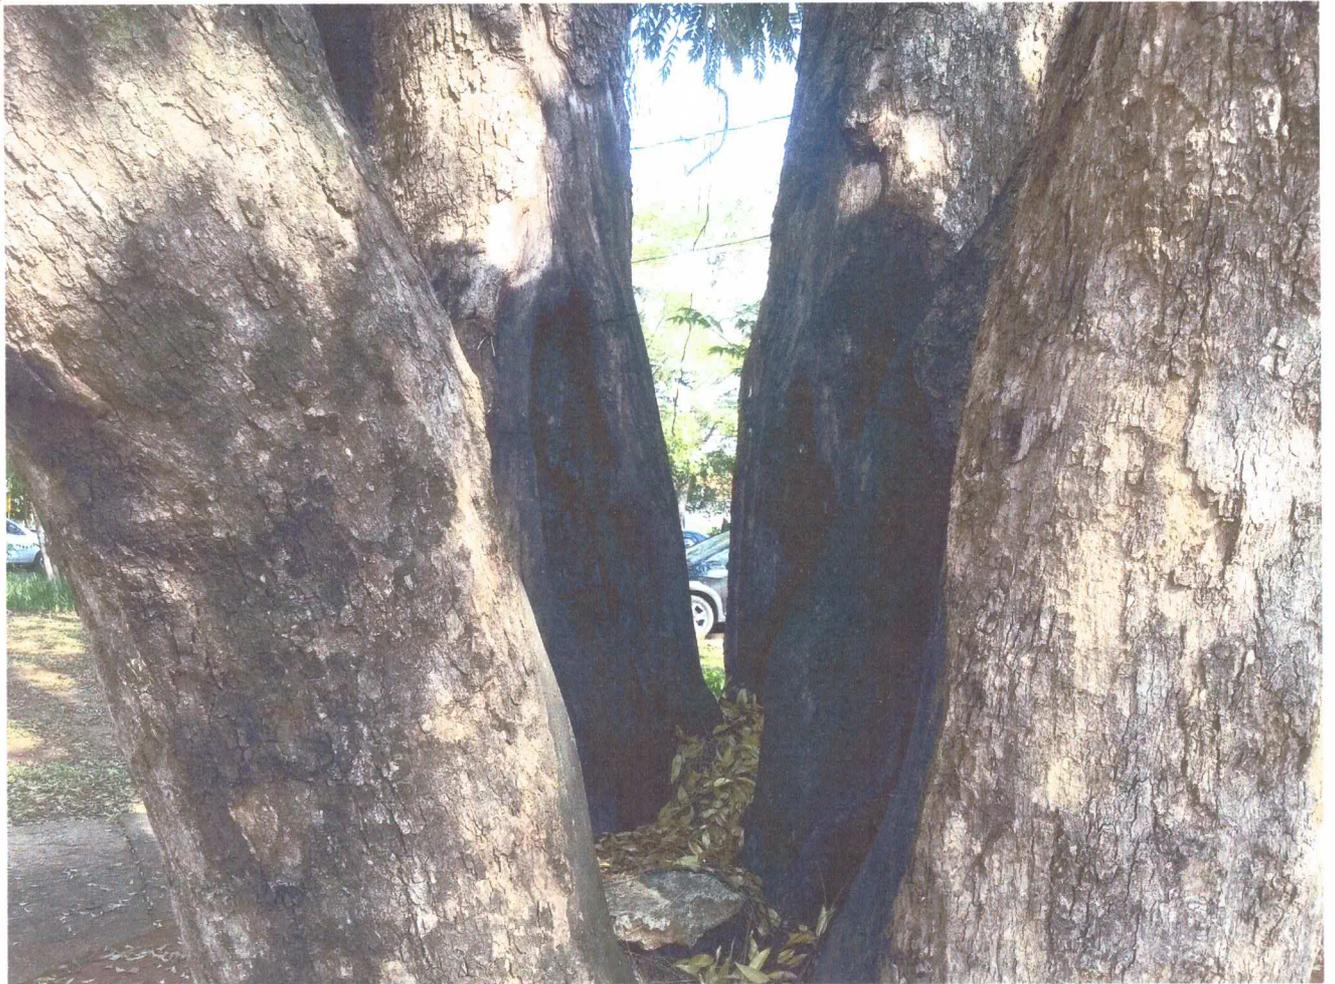
Troncos múltiplos que foram queimados e afetou a estrutura da árvore como um todo
