LAUDO TÉCNICO nº 00885/2016

ENDEREÇO: Rua Dom Francisco de Campos Barreto, nº 579

LAUDO TÉCNICO DE VISTORIA

2015 / 1 / 30 648

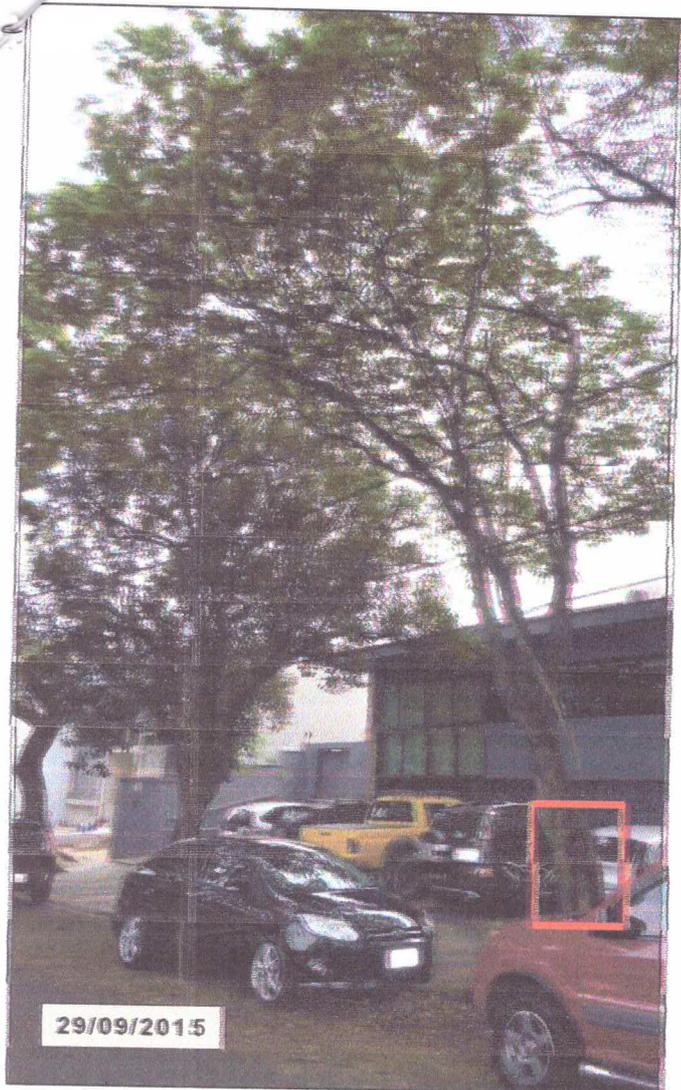
Imagem 1. Visão geral da Sibipiruna.

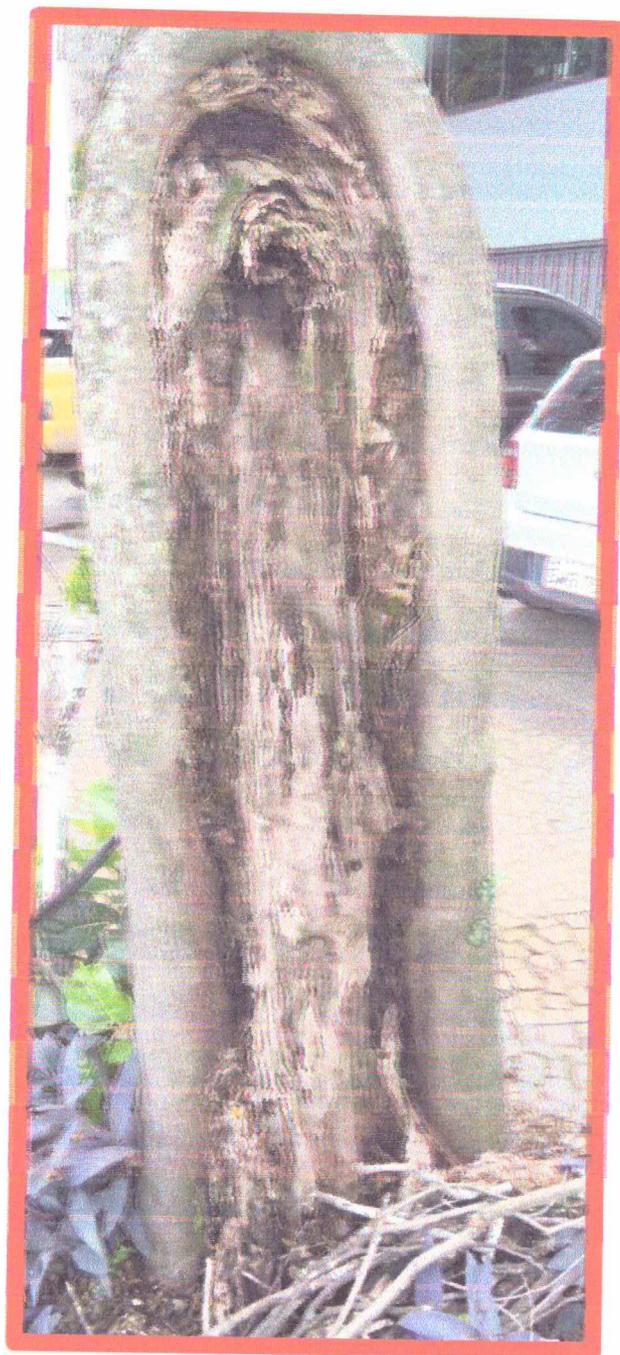
RELATÓRIO DE VISTORIA: na vistoria observou-se que a Sibipiruma apresenta péssimo estado fitossanitário, com lesão não compartimentalizada no tronco em local crítico, com biodeterioração severa, sendo um ponto de quebra iminente.

Imagem 2. Detalhe da biodeterioração severa no tronco da Sibipiruna.

RECOMENDAÇÃO: de acordo com o parágrafo II do artigo 9º da Lei 111.571/2003, recomendamos **CORTE RASO**, DESTOCA e REMOÇÃO do MATERIAL LENHOSO.
