LAUDO TÉCNICO nº 01.113/2018

ENDEREÇO: Rua Cônego Manoel Garcia, nº 340

LAUDO TÉCNICO DE VISTORIA

LAUDO TÉCNICO nº 01.112/2018

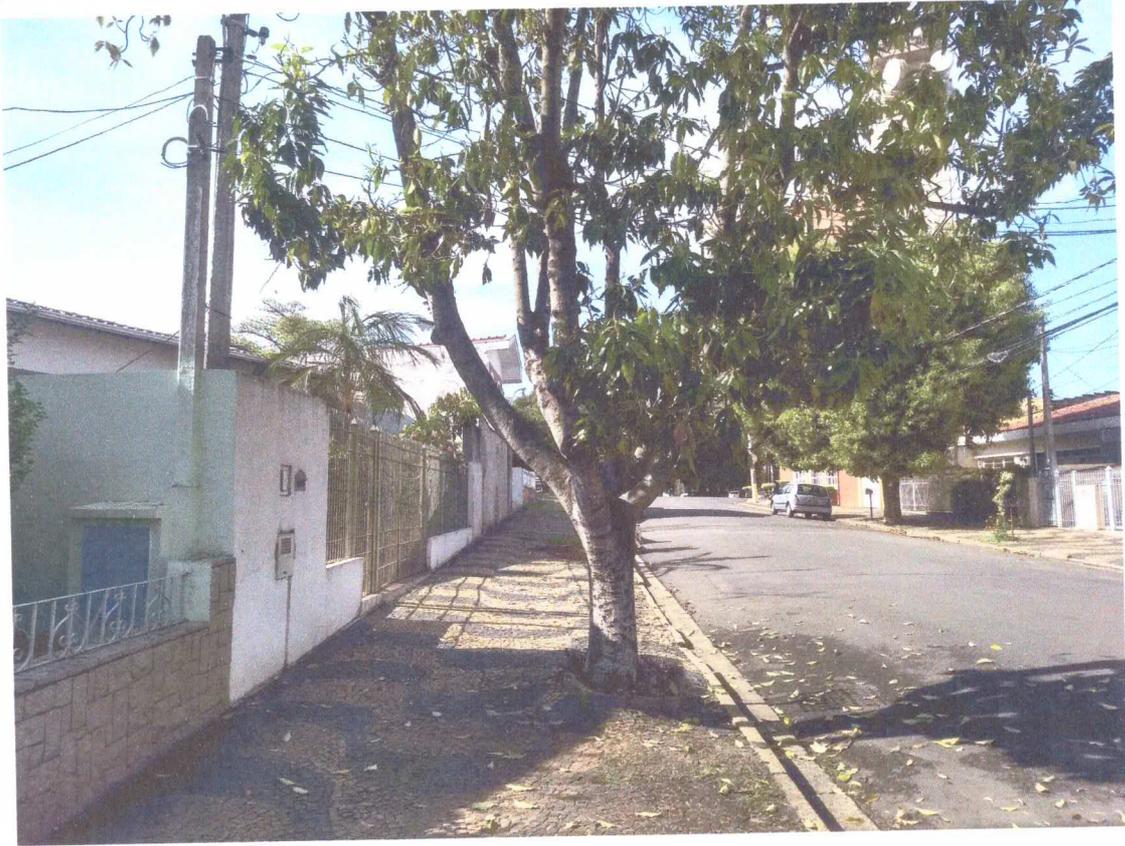
RELATÓRIO DE VISTORIA: Na vistoria constatou-se a existência de uma árvore de magnólia que está apresentando declínio vegetativo, sua copa está com muitas folhas secando. A base do tronco está com biodeteriorização e com presença de cupins. Recomenda-se a extração da magnólia.

Planta com declínio vegetativo

Recomenda-se a extração da magnólia-amarela com posterior remoção dos resíduos vegetais.

Recomenda-se o replantio no local de espécie adequada, em canteiros de 1m x 1m ou anel com 30 cm de raio no mínimo. As ações devem atender às instruções técnicas do GAUC, e se possível mantendo a característica das espécies da rua.

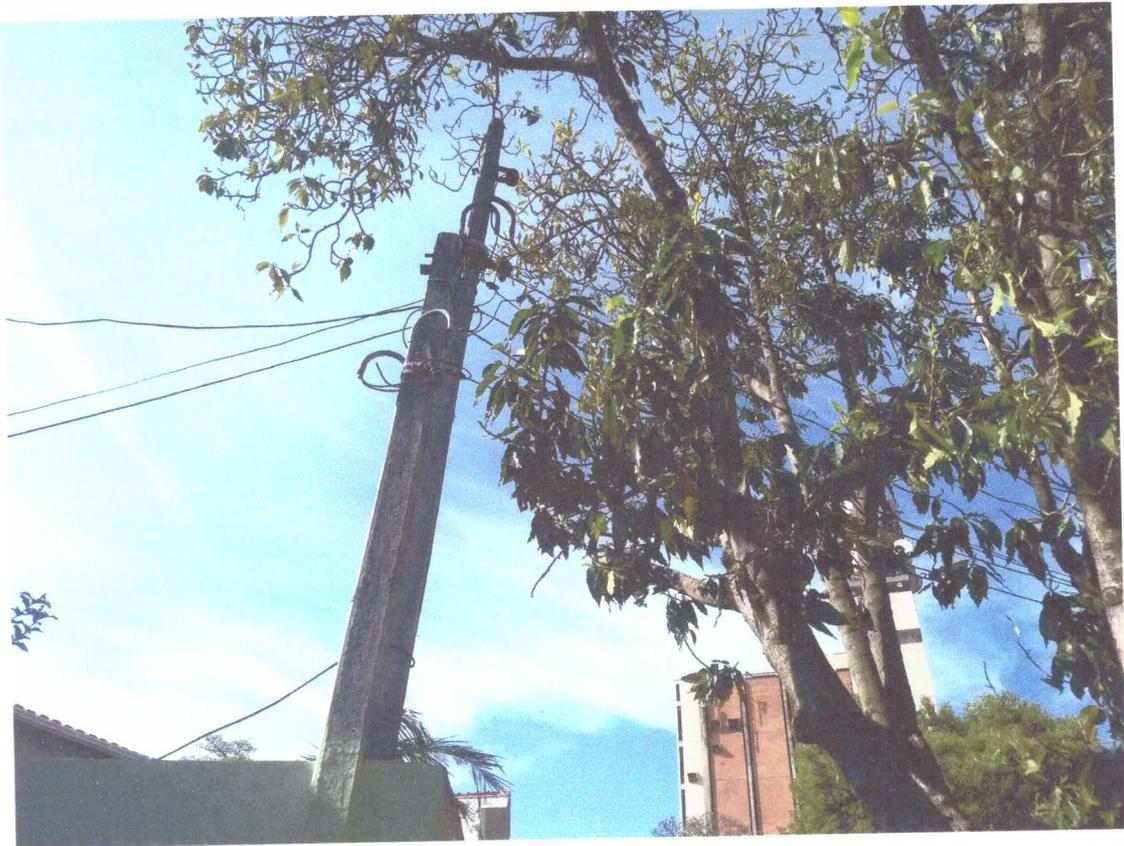
Copa apresentando declínio vegetativo

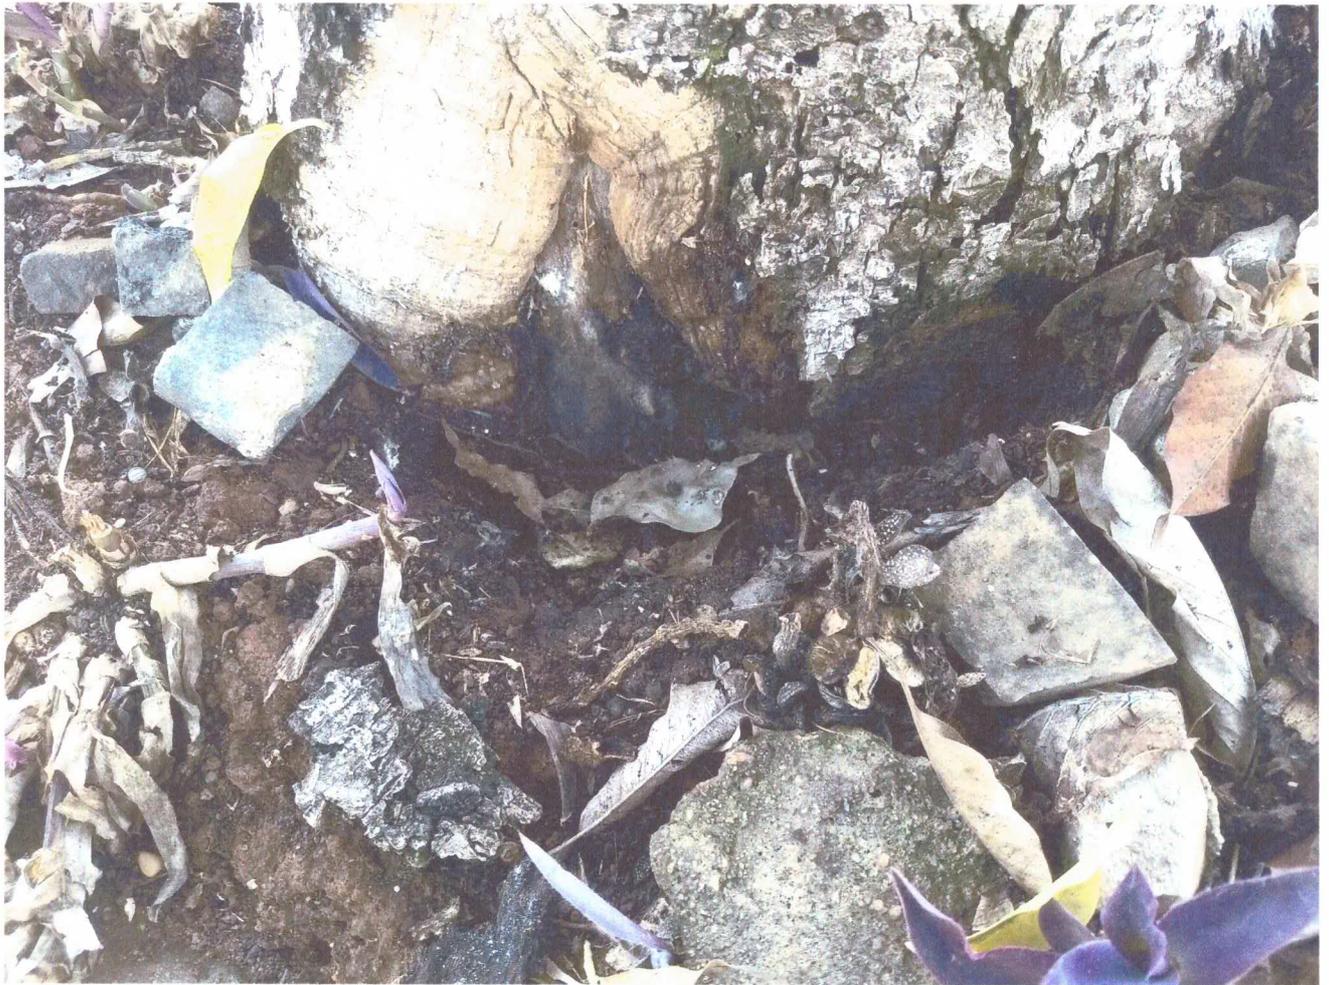
Base do tronco com biodeteriorização e presença de cupins

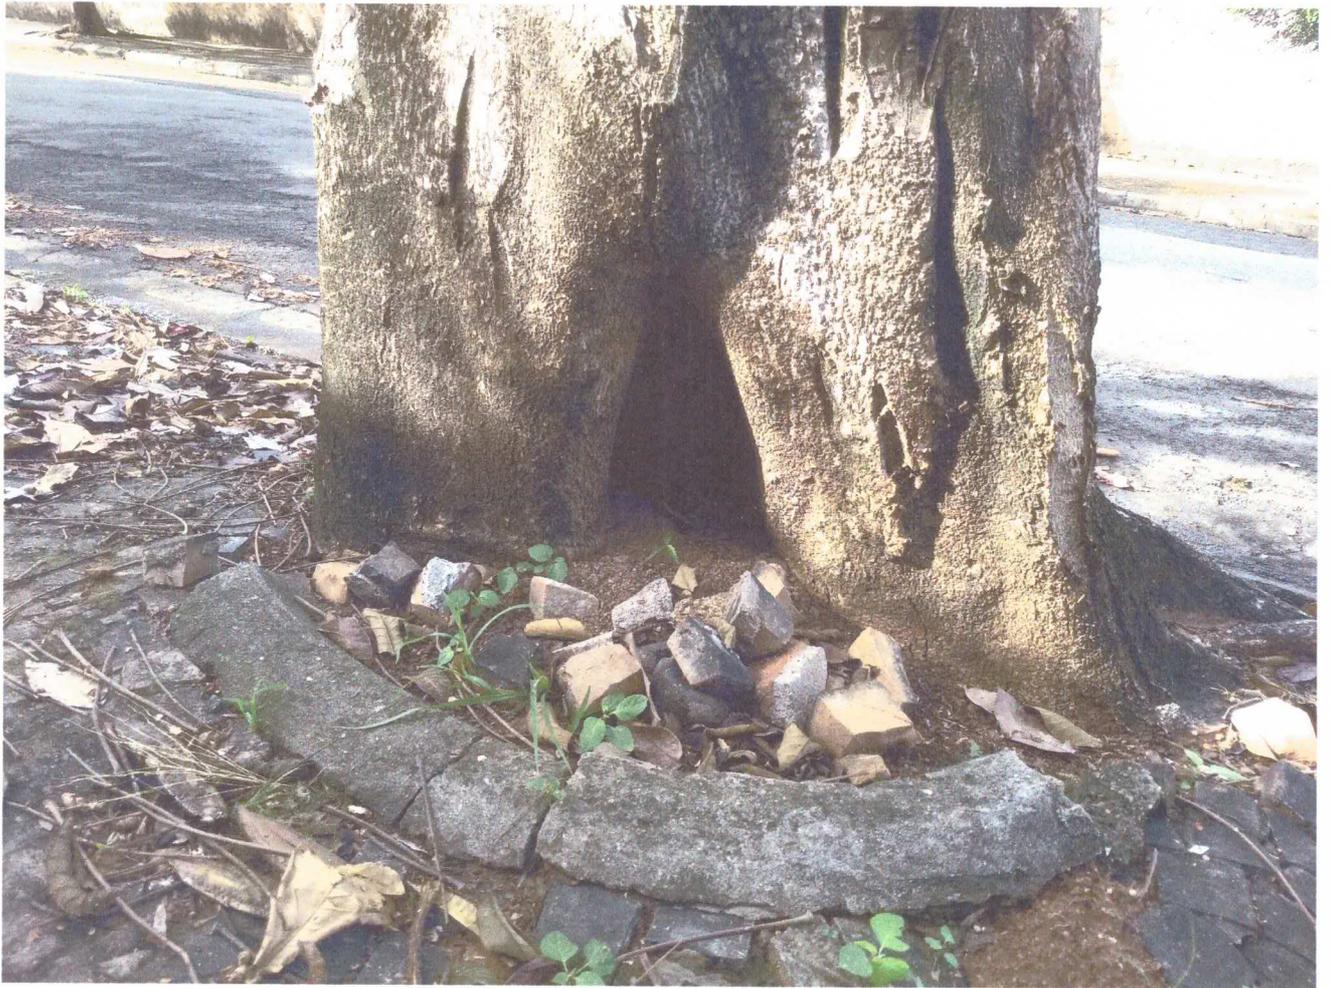
RELATÓRIO DE VISTORIA: Constatou-se no local a existência de uma espatódea que está com um buraco na base do tronco, que está fragilizando a estrutura arbórea, colocando em risco de queda. Recomenda-se a extração da espatódea.

Buraco no tronco da árvore

Recomenda-se a extração da espatódea com posterior remoção dos resíduos vegetais.

Recomenda-se o replantio no local de espécie adequada, em canteiros de 1m x 1m ou anel com 30 cm de raio no mínimo. As ações devem atender às instruções técnicas do GAUC, e se possível mantendo a característica das espécies da rua.
