LAUDO TÉCNICO nº 01.032/2018

**LAUDO TÉCNICO DE VISTORIA**

**0929-18**

**ENDEREÇO:** R. Benjamin Moloisi, 669

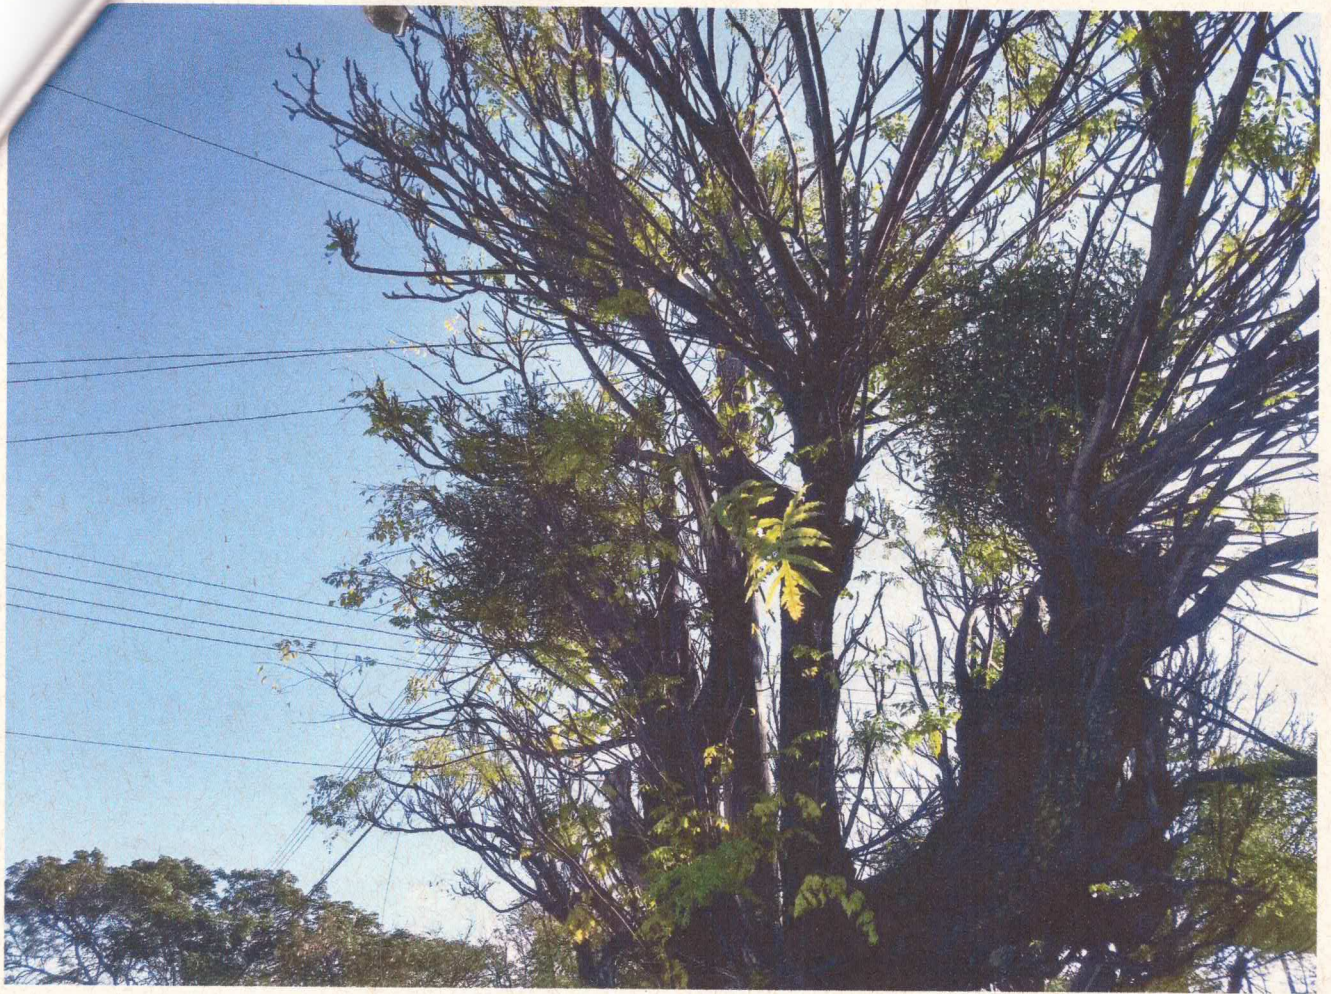
**Copa desfigurada com apenas ramos epicórmicos**

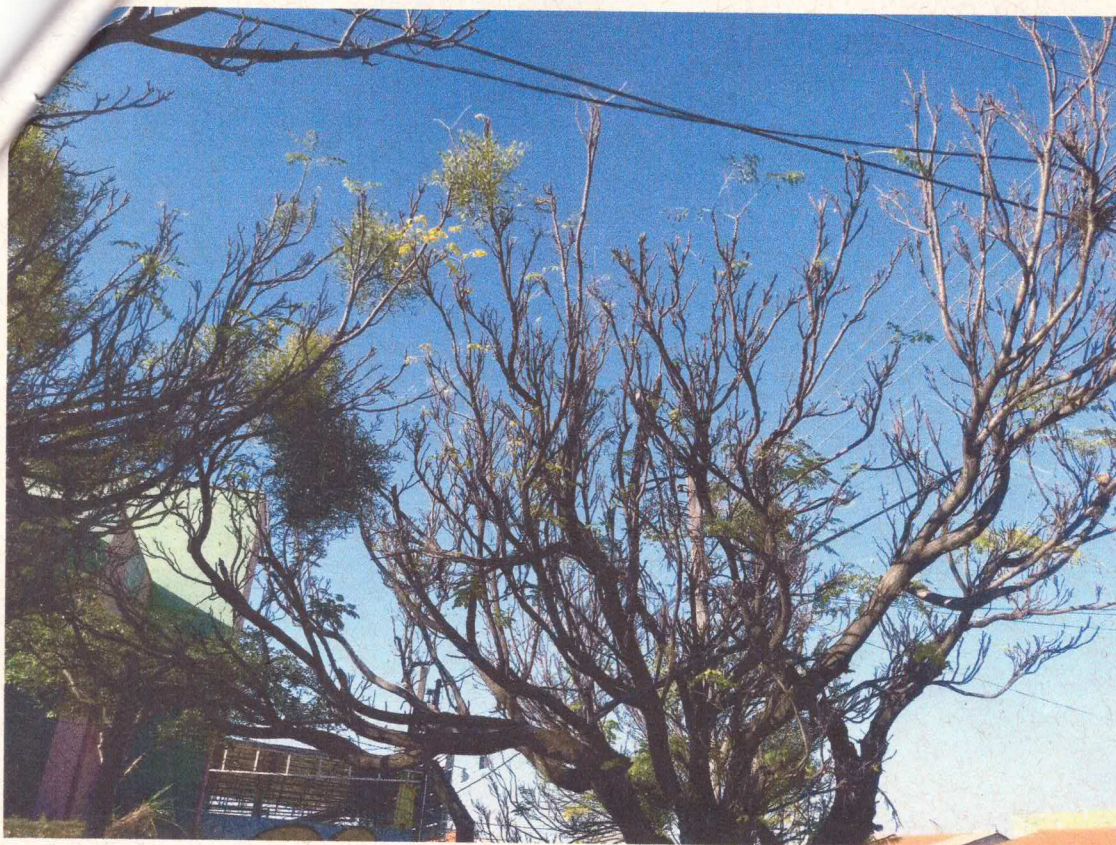
**Copa desfigurada**

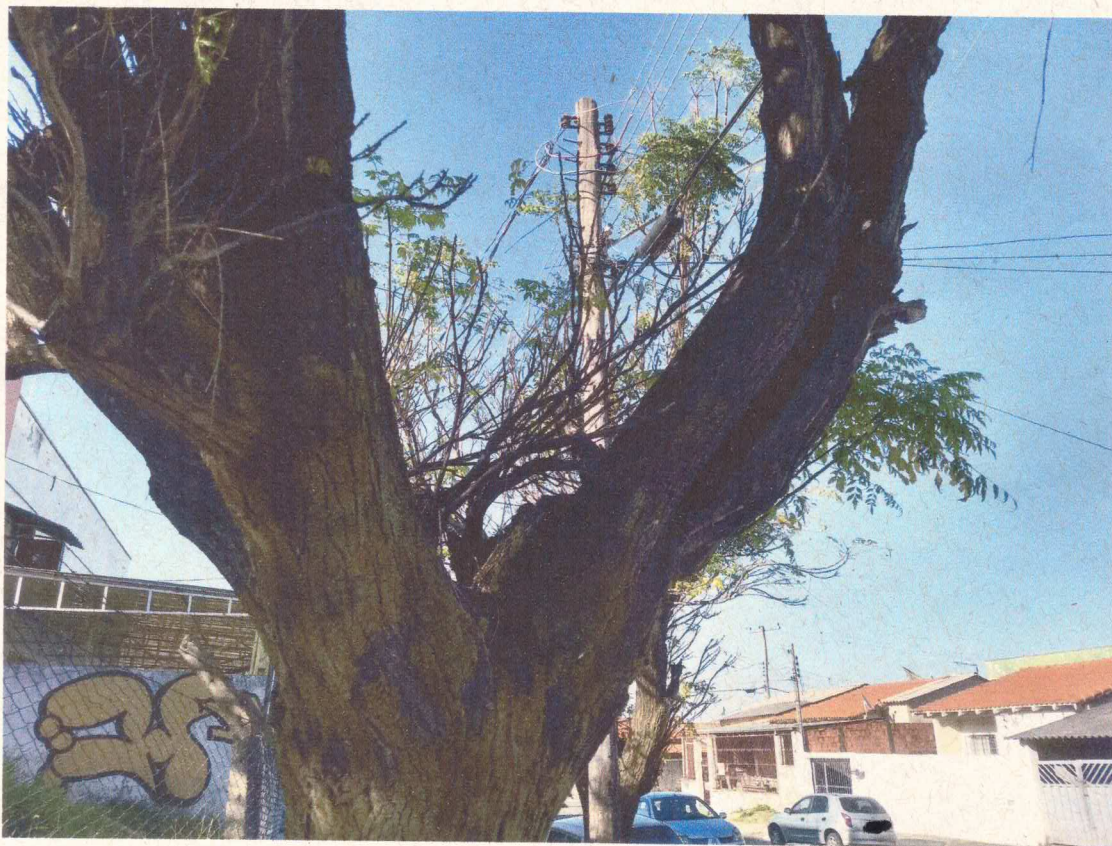
**Podridão em ramos inferiores**

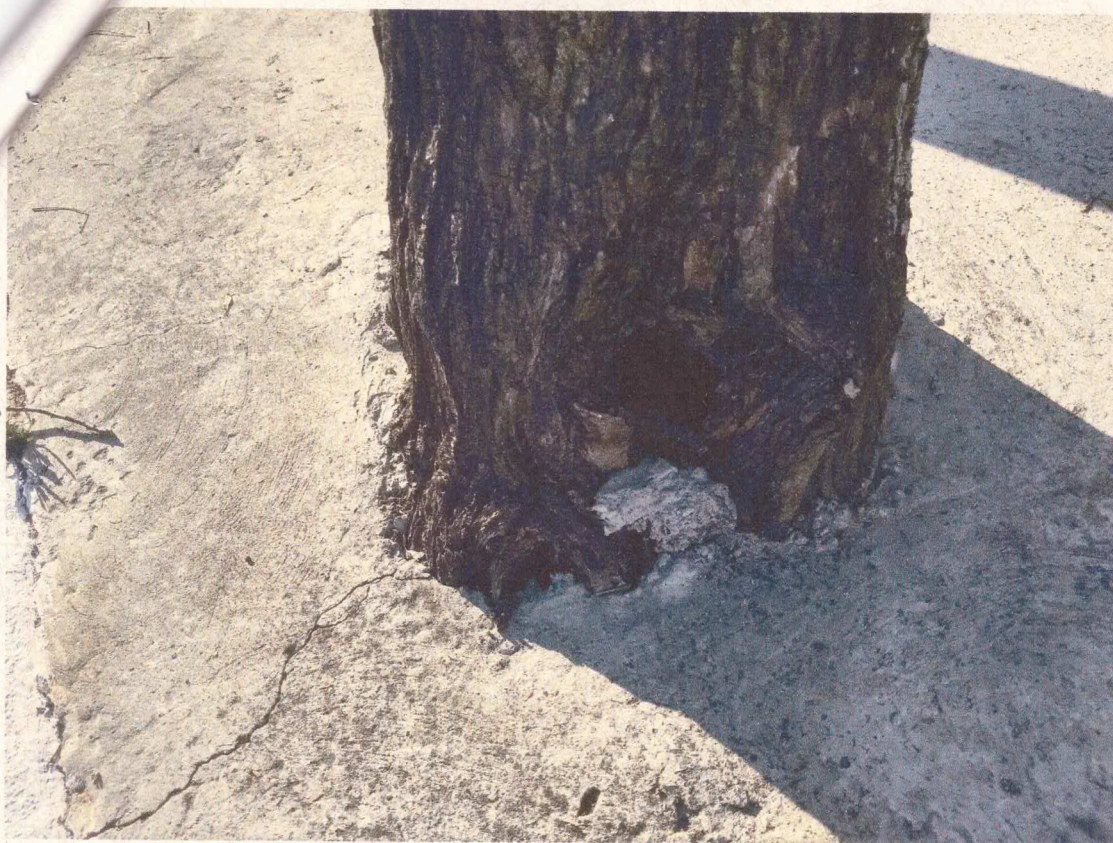
**Buraco na base de tronco**

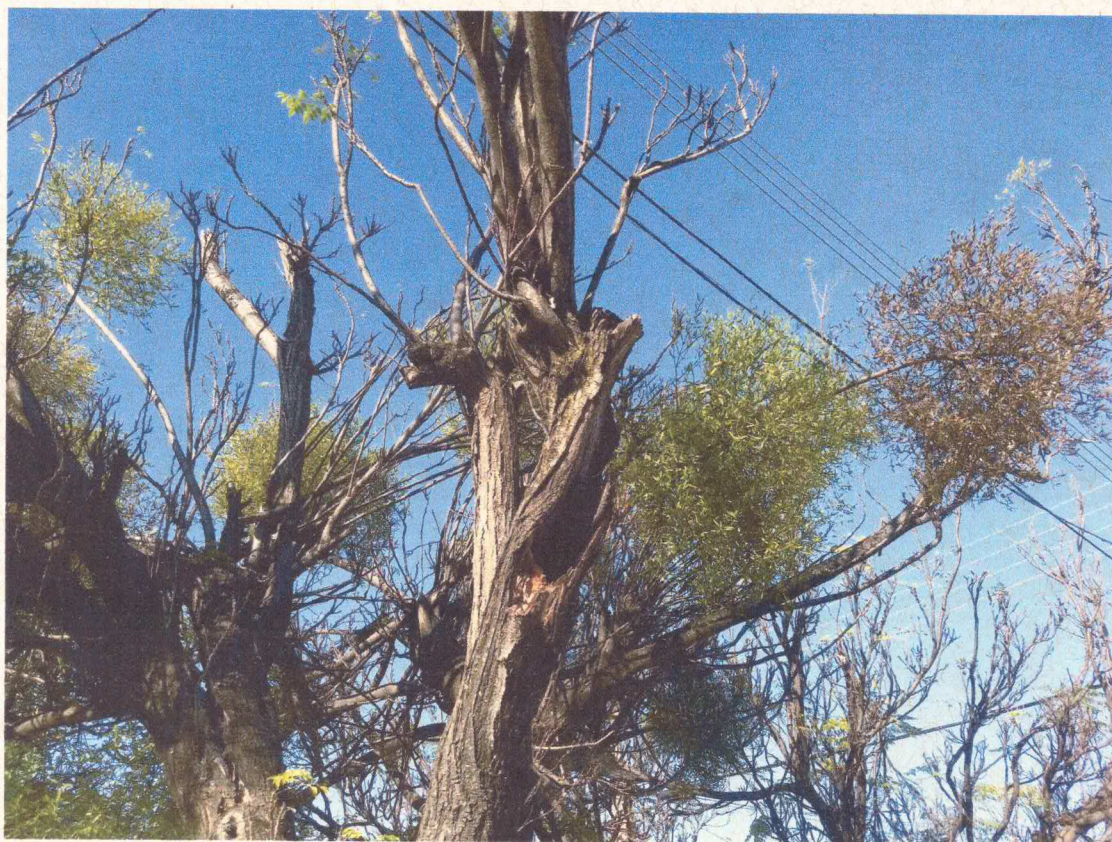
**Copa desfigurada com muitos ramos secos e com podridão**
