LAUDO TÉCNICO nº 00099/2018

**LAUDO TÉCNICO DE VISTORIA**

**0080-18**

**ENDEREÇO: R. Visconde Gomes Pinto X R. Antônio Carlos Salles Júnior**

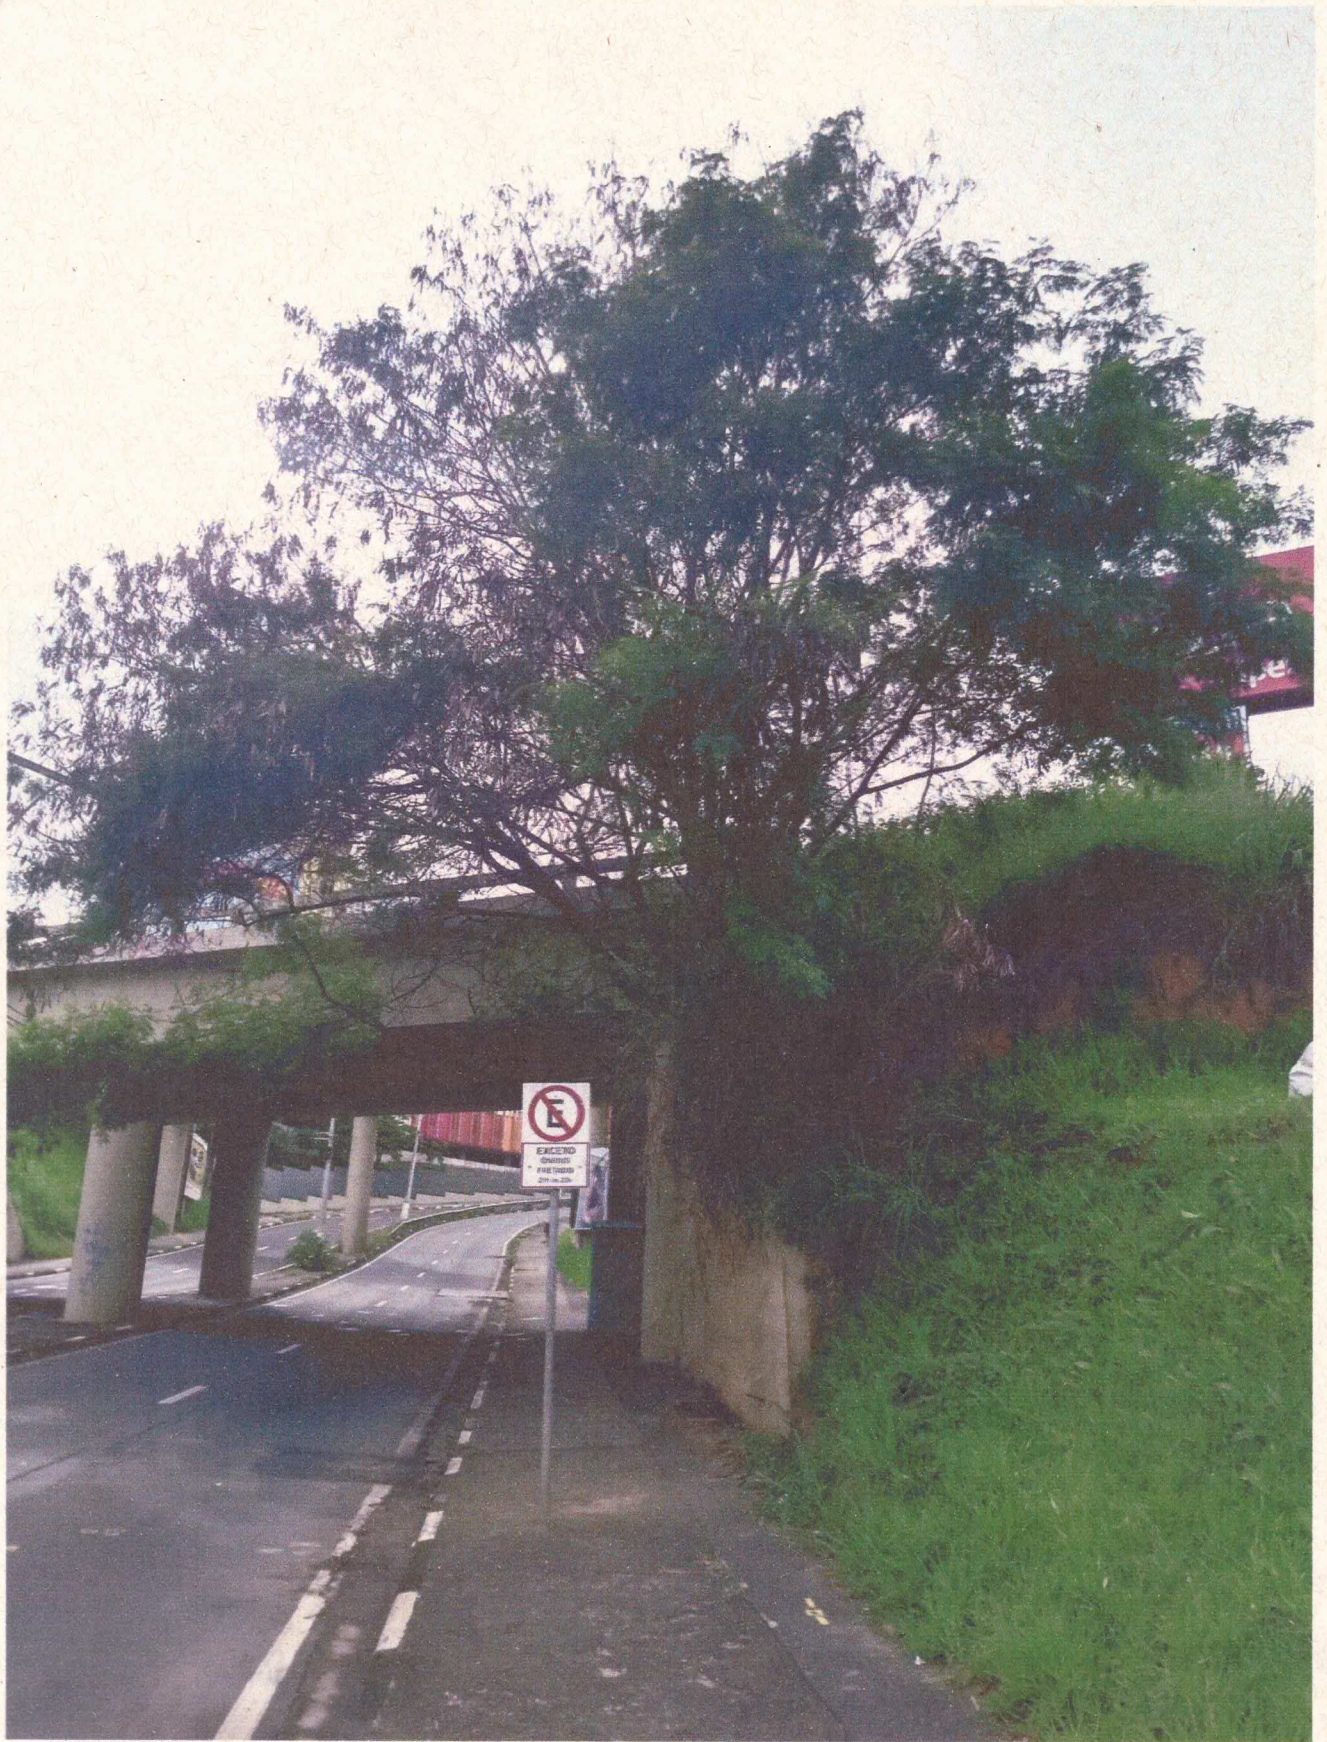
**RELATÓRIO DE VISTORIA:** Constatou-se na vistoria, a existência de cerca de 7 plantas de leucenas crescendo no talude e perto do pontilhão do trem, já causando trinca na estrutura de concreto. Correndo grande risco de queda total na avenida. Recomenda-se a extração das leucenas

Recomenda-se a extração das leucenas e remoção dos resíduos vegetais.

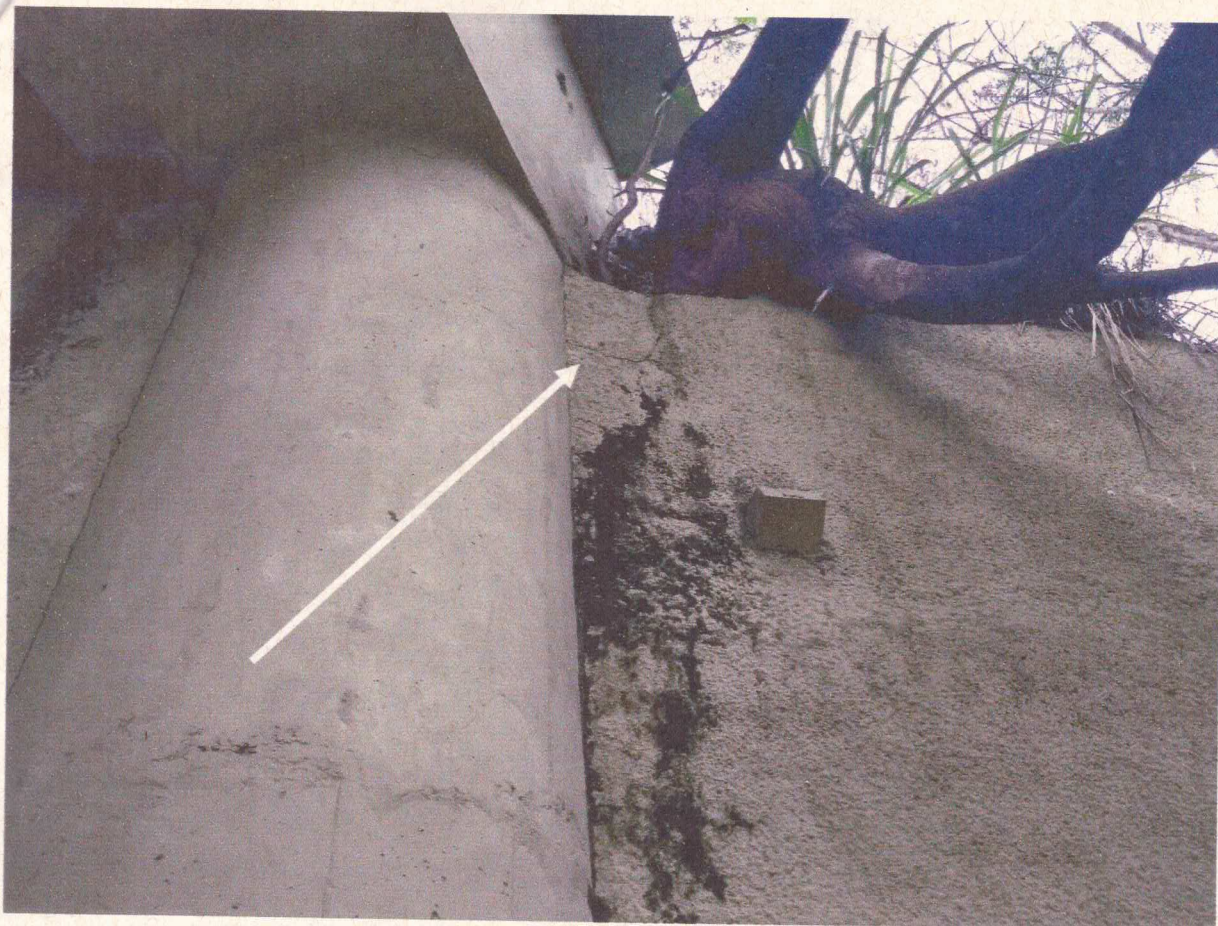
**Trincas na estrutura do pontilhão**
