PREFEITURA MUNICIPAL DE CAMPINAS
SECRETARIA MUNICIPAL DE SERVIÇOS PÚBLICOS
DEPARTAMENTO DE PARQUES E JARDINS
Coordenadoria de Arborização

LAUDO TÉCNICO nº 01.064/2018

LAUDO TÉCNICO DE VISTORIA

0994-18

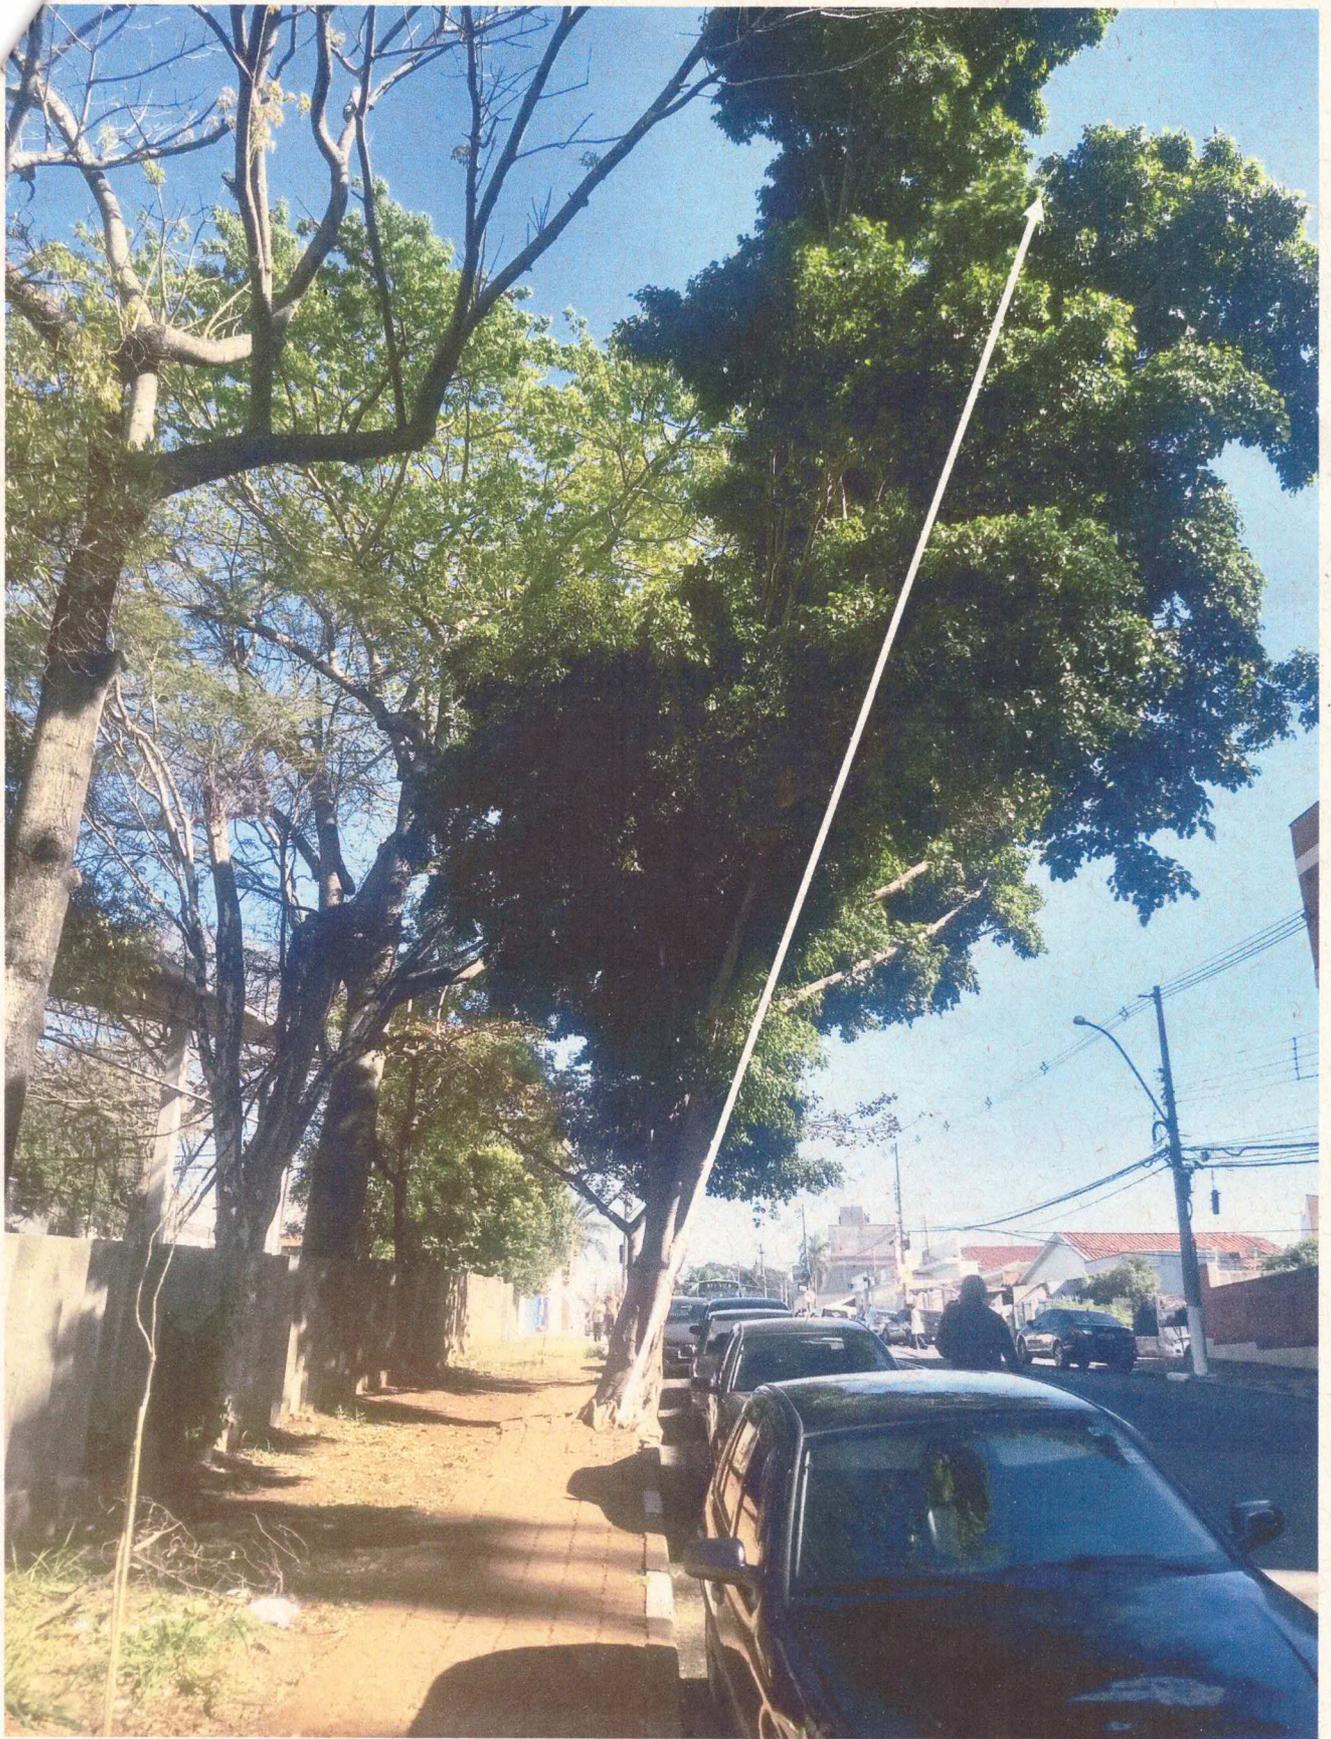
RELATÓRIO DE VISTORIA: Constatou-se na vistoria a presença de uma planta de figueira. Está com o tronco e a copa perigosamente inclinados para o sentido da rua. As raízes estão aflorando e estão danificando o passeio, já impedindo a acessibilidade no local e além disso seu tronco está apresentando uma grande podridão na base do colo, colocando em risco de queda total. É uma planta exótica que compete com as plantas nativas. Não é uma planta indicada para arborização urbana pois suas raízes destroem calçadas e tubulações de água e esgoto. Recomenda-se a extração da figueira.

Planta com o tronco e copa perigosamente inclinados para o sentido da rua

Recomenda-se a extração da figueira, destoca com posterior remoção dos resíduos vegetais.

Recomenda-se o replantio no local de espécie adequada, em canteiros de 1m x 1m ou anel com 30 cm de raio no mínimo. As ações devem atender às instruções técnicas do GAUC, e se possível mantendo a característica das espécies da rua.

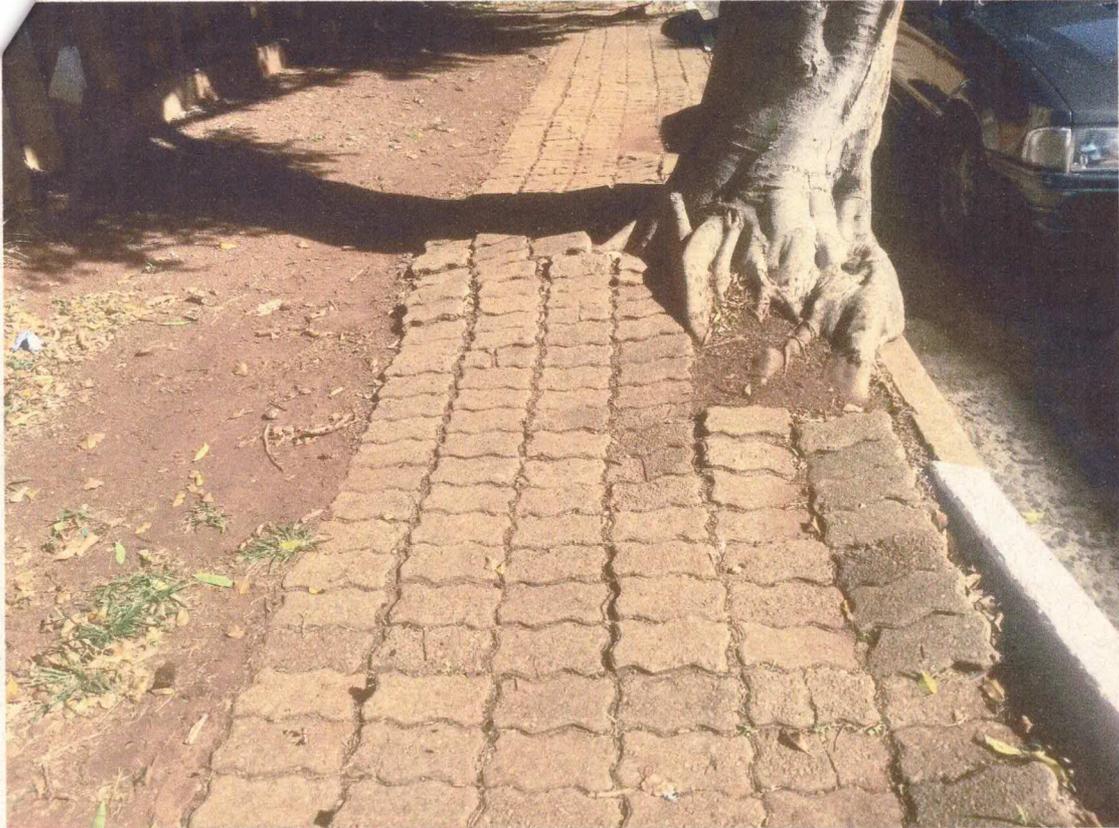
Calçada sem acessibilidade, pois as raízes afloraram

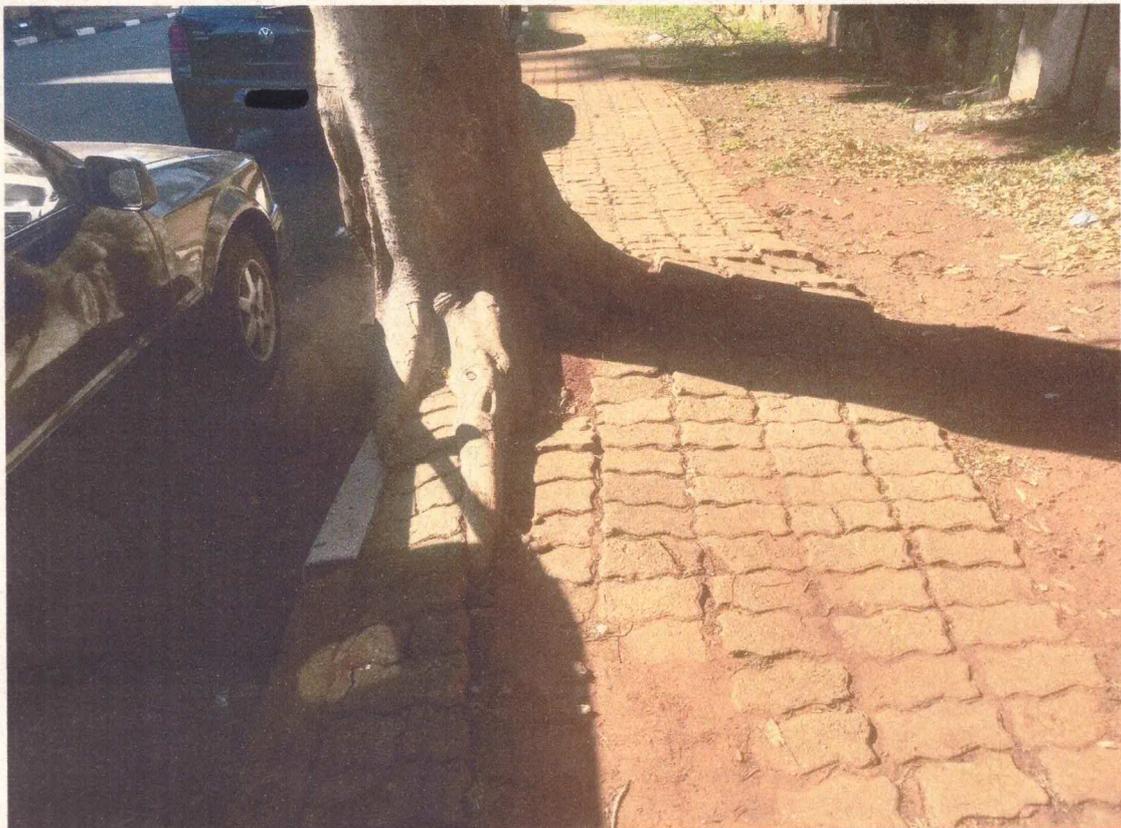
Destruição da calçada

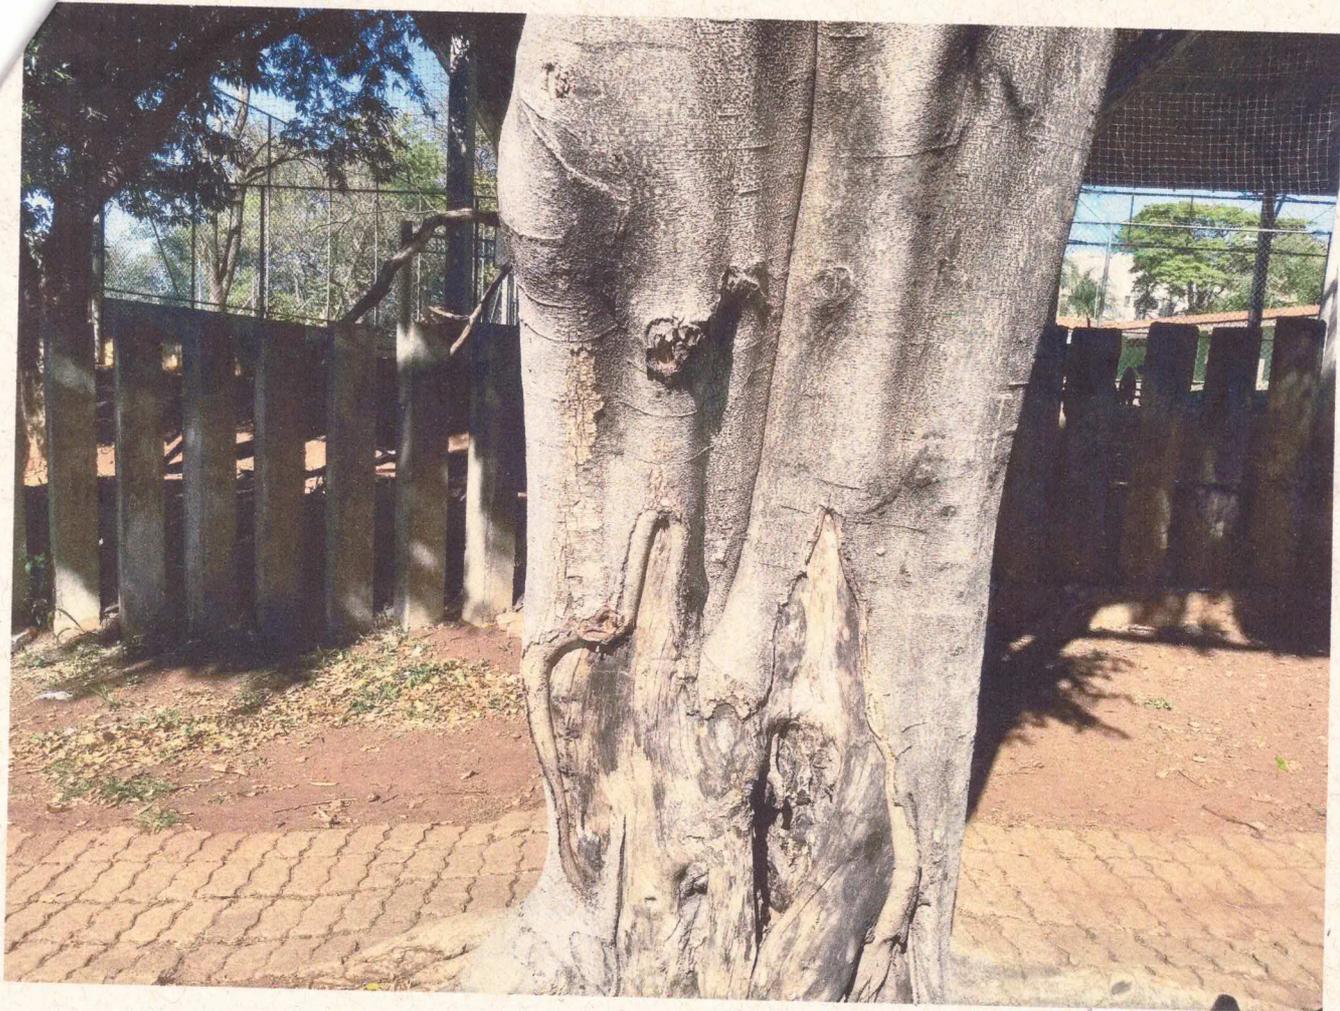
Grande podridão na base do tronco da árvore colocando em risco de queda
