LAUDO TÉCNICO nº 00092/2019

ENDEREÇO: Rua Otoniel Mota, nº 54

LAUDO TÉCNICO DE VISTORIA

ESPÉCIE(S) ARBÓREA(S): 01 espatódea (*Spathodea campanulata*),

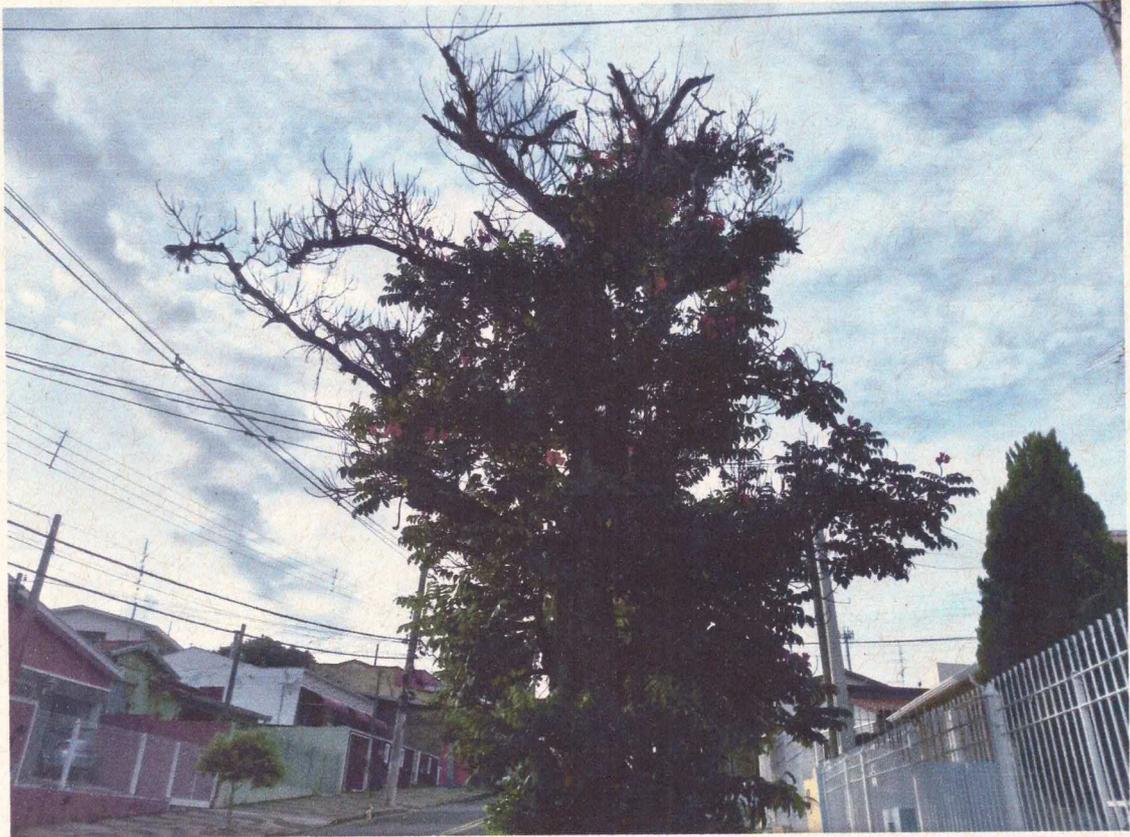
RELATÓRIO DE VISTORIA: Constatou-se no local a existência de uma espatódea que está apresentando sinais de declínio vegetativo. Está com muitos ramos secos na copa, e com excesso de brotações epicórmicas na base da árvore. Existe um buraco no tronco que serve de entrada de água que irá causar podridão e entrada de fungos patogênicos. Recomenda-se a extração da espatódea.

Predominância de ramos secos na copa, sinal de declínio vegetativo

Recomenda-se a extração da espatódea com posterior remoção dos resíduos vegetais.

Recomenda-se o replantio no local de espécie adequada, em canteiros de 1m x 1m ou anel com 30 cm de raio no mínimo. As ações devem atender às instruções técnicas do GAUC, e se possível mantendo a característica das espécies da rua.

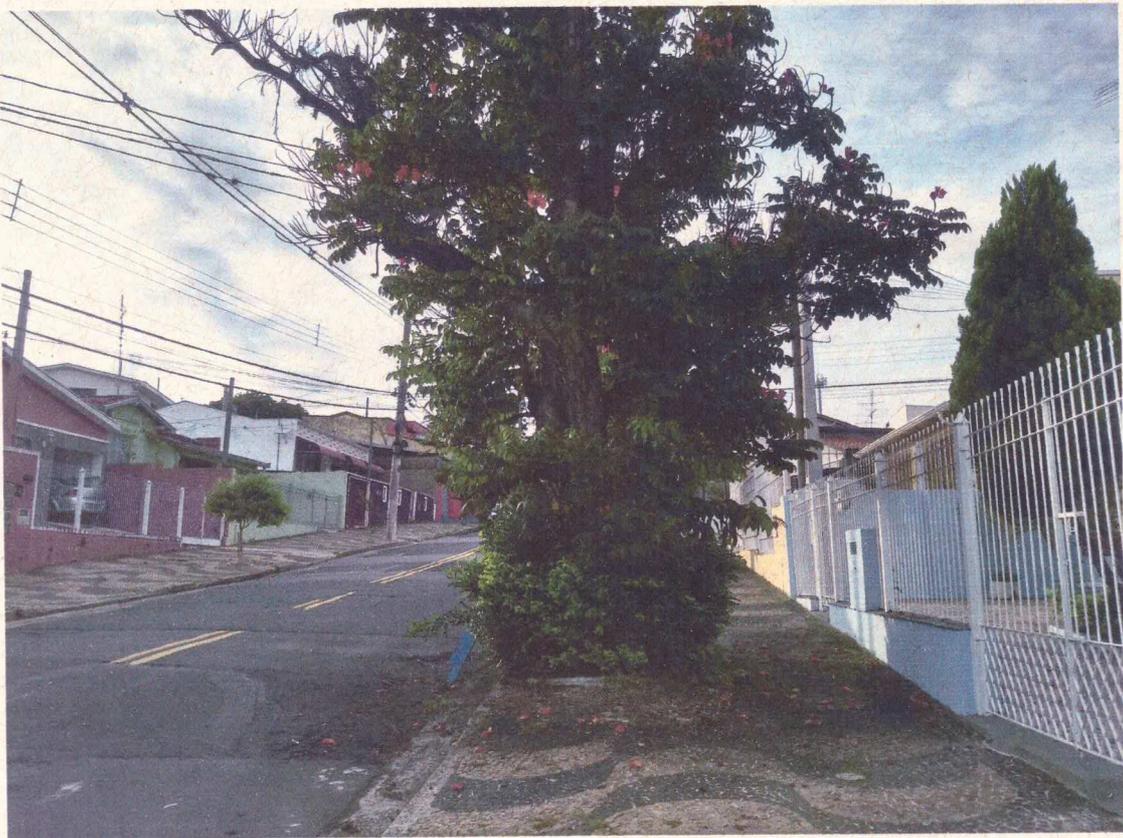
Excesso de brotações epicórmicas na base da árvore

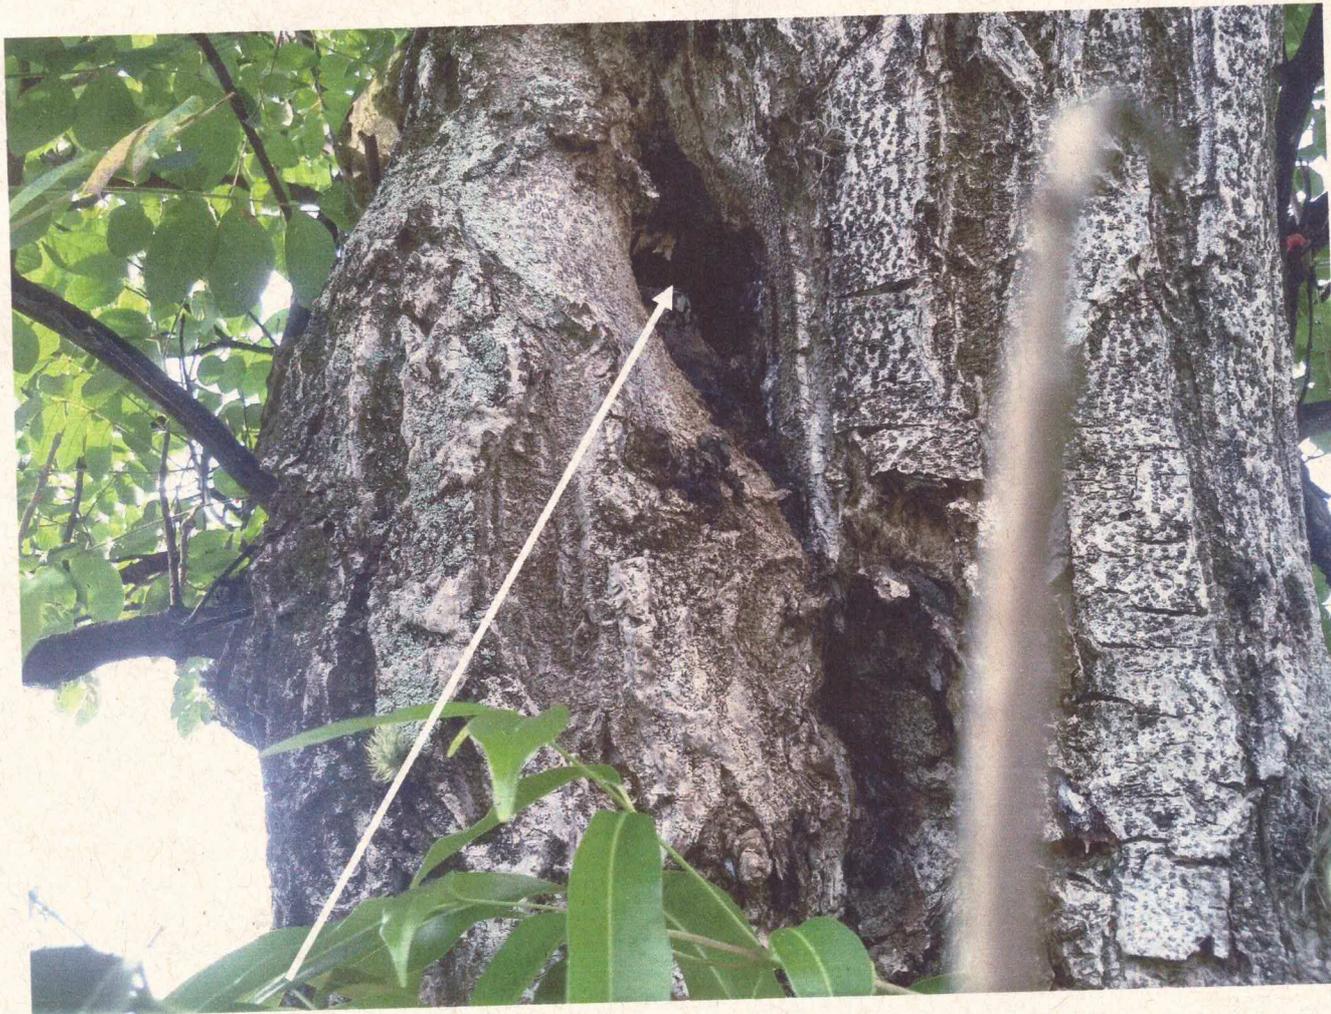
Buraco no tronco que serve de entrada de fungos patogênicos e água que irá causar podridões
