**PREFEITURA MUNICIPAL DE CAMPINAS**  
**SECRETARIA MUNICIPAL DE SERVIÇOS PÚBLICOS**  
**DEPARTAMENTO DE PARQUES E JARDINS**  
**Coordenadoria de Arborização**

*LAUDO TÉCNICO nº 00222/2019*

**LAUDO TÉCNICO DE VISTORIA**

**0092-19**

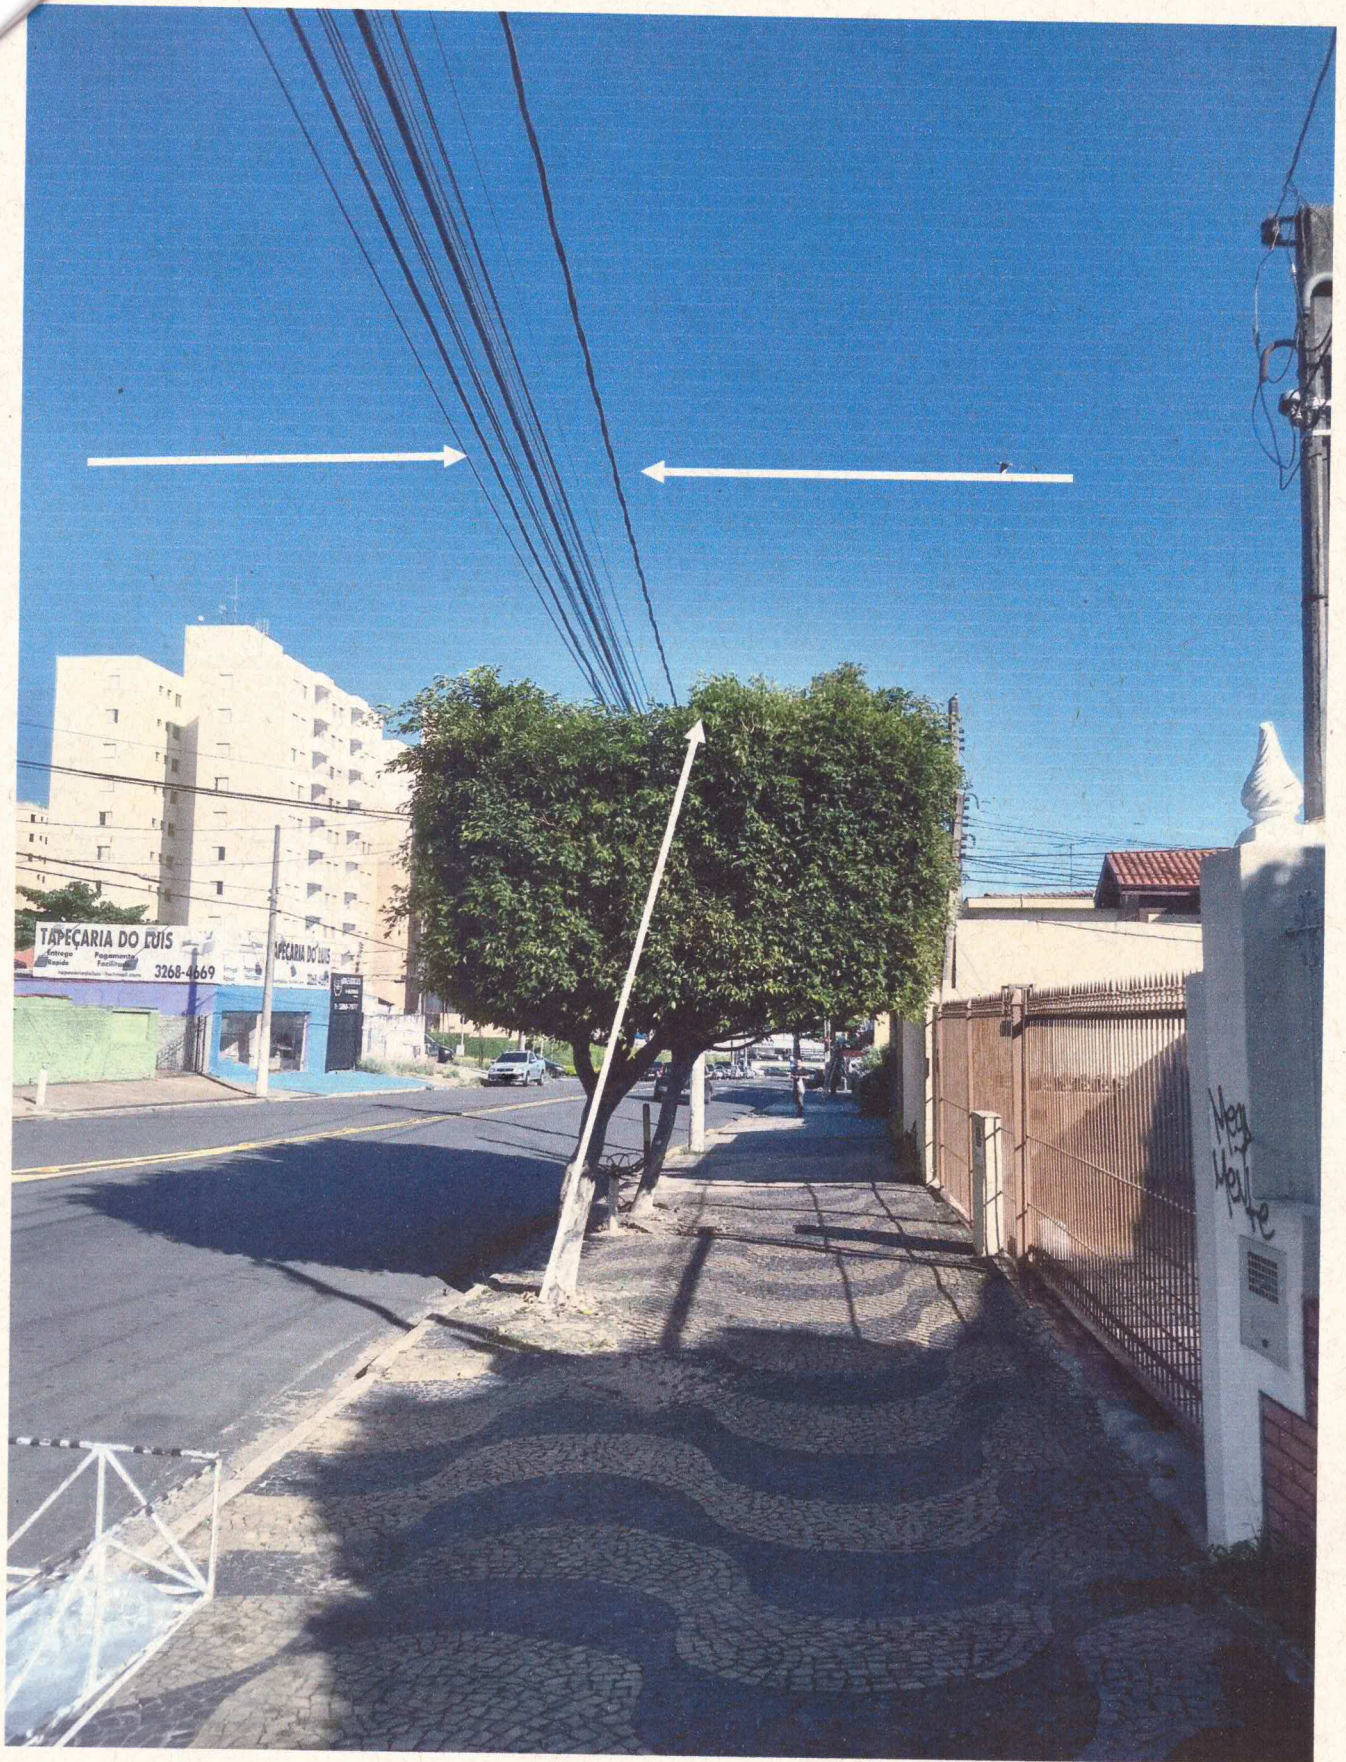
**RELATÓRIO DE VISTORIA:** Constatou-se na vistoria duas árvores jovens de figueira que estão plantadas em calçada que está localizada sob a rede de alta tensão. Apesar de haver tamanho da calçada essa localização das plantas causará sucessivas podas para adequar a altura das árvores com a rede elétrica. Estão com os troncos inclinados e com o tempo essa inclinação ficará mais acentuada em função do volume das copas. Seus troncos estão estrangulados e já causam danos no passeio. Constatou-se pequenos pontos de biodeteriorização nos troncos das figueiras. São plantas exóticas, não indicadas para fins de arborização urbana, em virtude de suas raízes agressivas. Recomenda-se a extração das figueiras.

**Figueiras jovens com inclinação e plantadas sob a rede de alta tensão**

Recomenda-se a extração das figueiras, com posterior remoção dos resíduos vegetais.

Recomenda-se o replantio no local de espécie adequada, em canteiros de 1m x 1m ou anel com 30 cm de raio no mínimo. As ações devem atender às instruções técnicas do GAUC, e se possível mantendo a característica das espécies da rua.

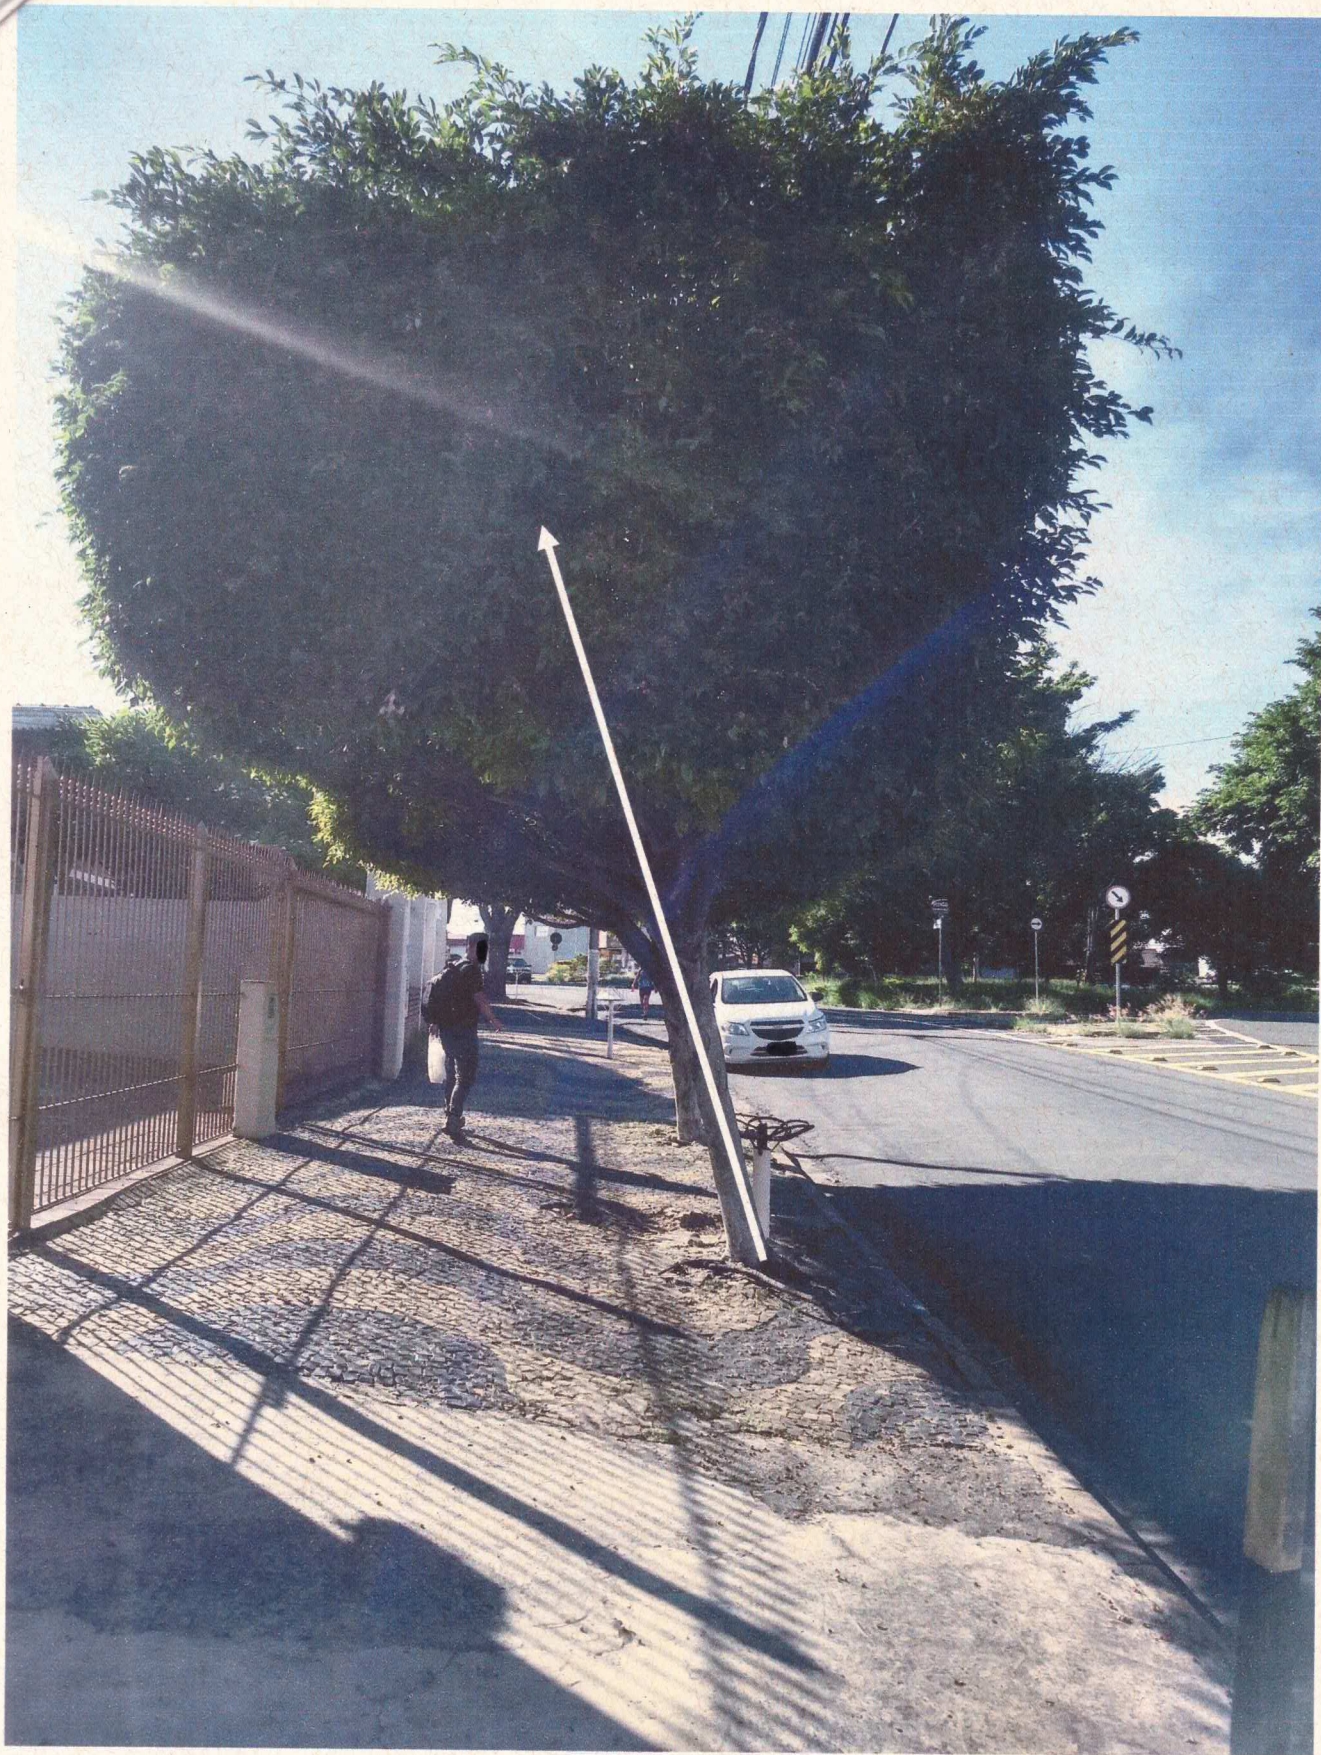
Inclinação

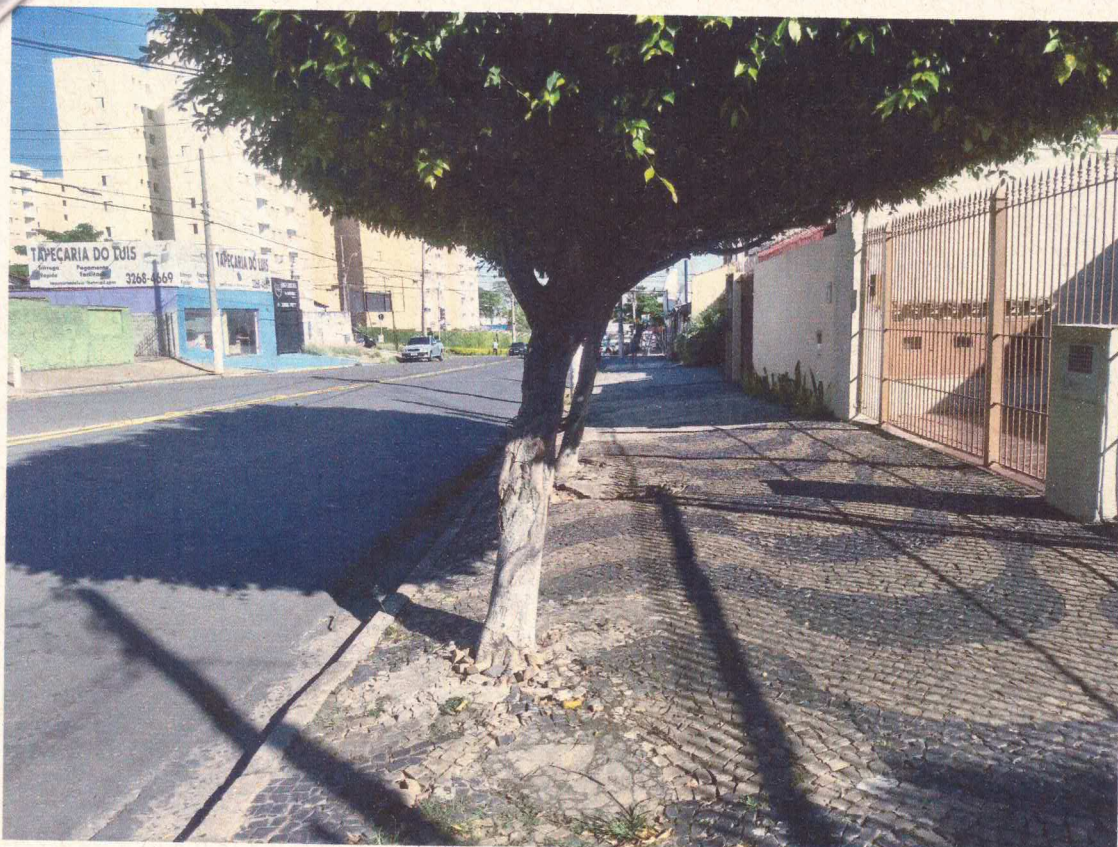
**Tronco estrangulado com danos no passeio**

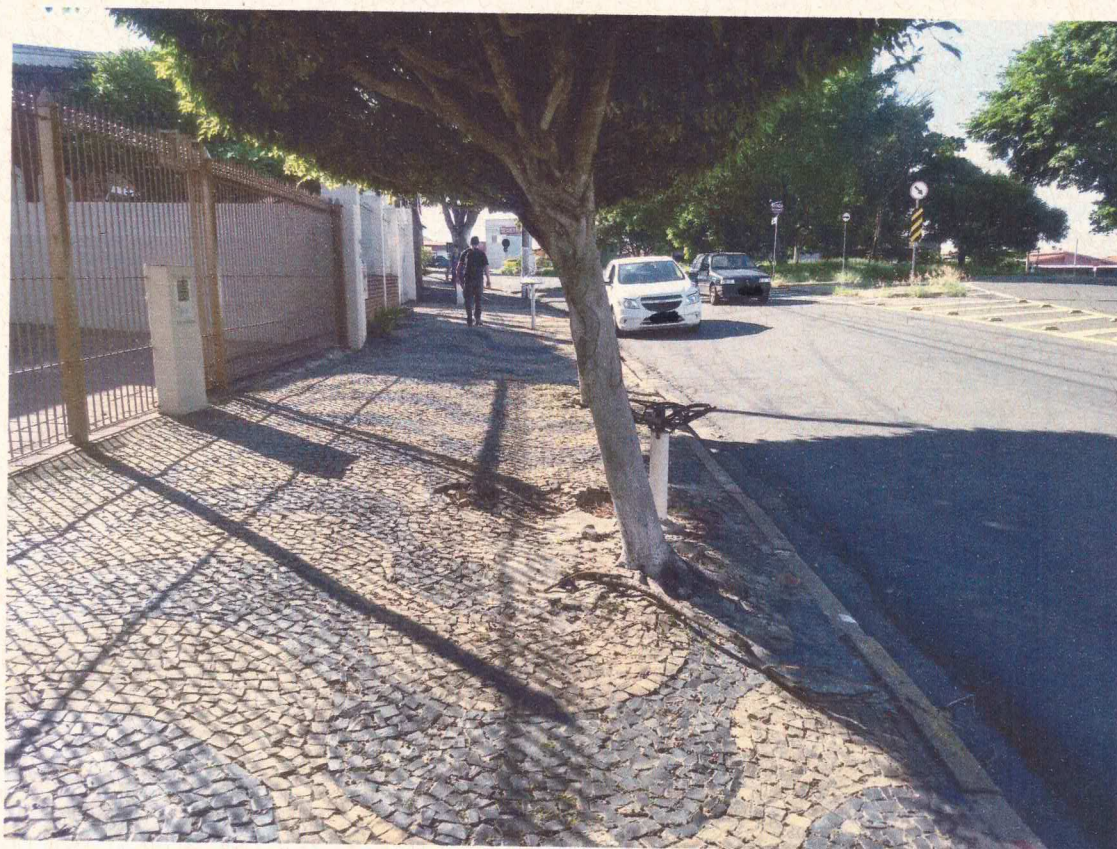
**Tronco estrangulado com danos no passeio**

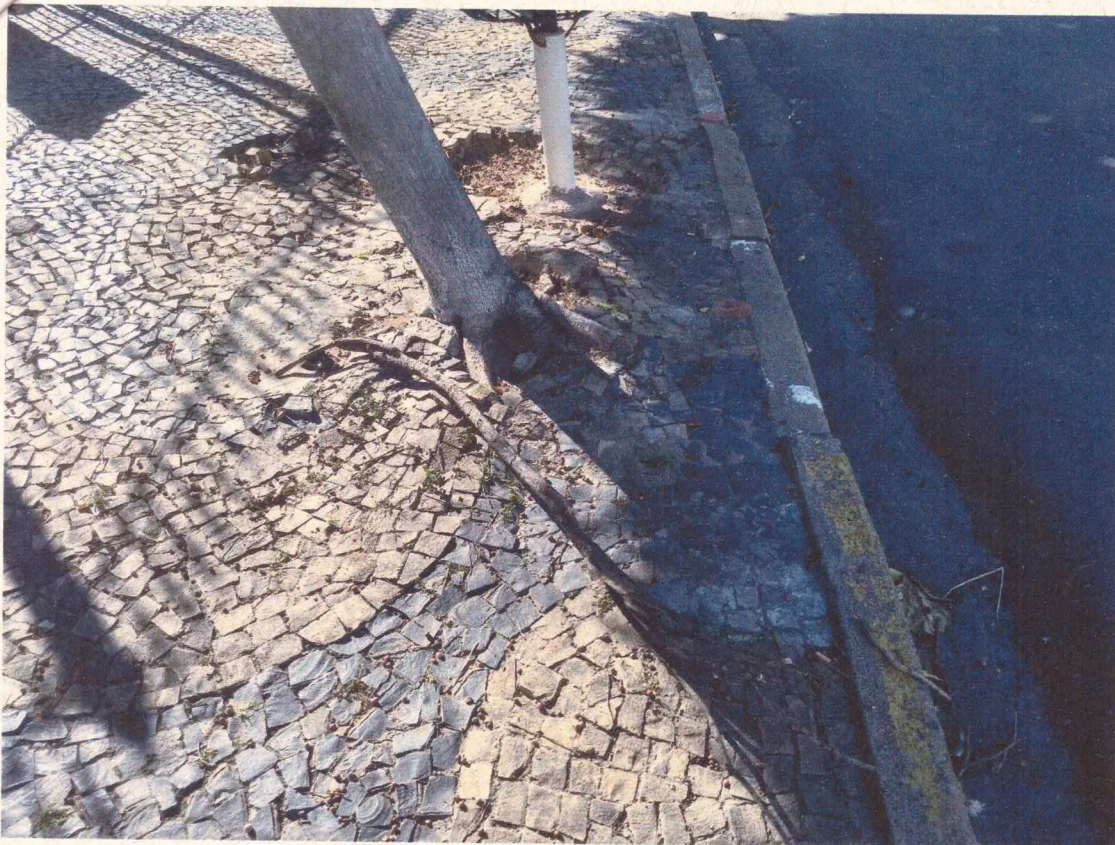
**Tronco estrangulado com danos no passeio**

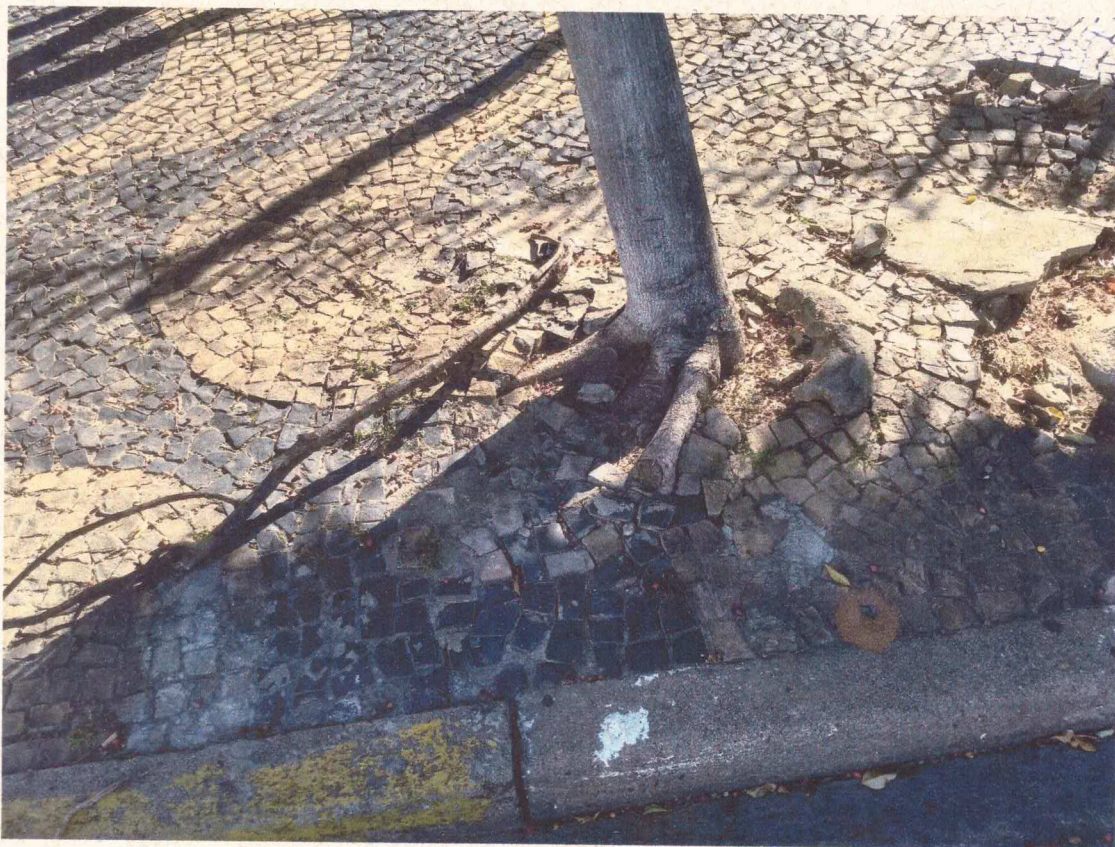
**Tronco estrangulado com danos no passeio**

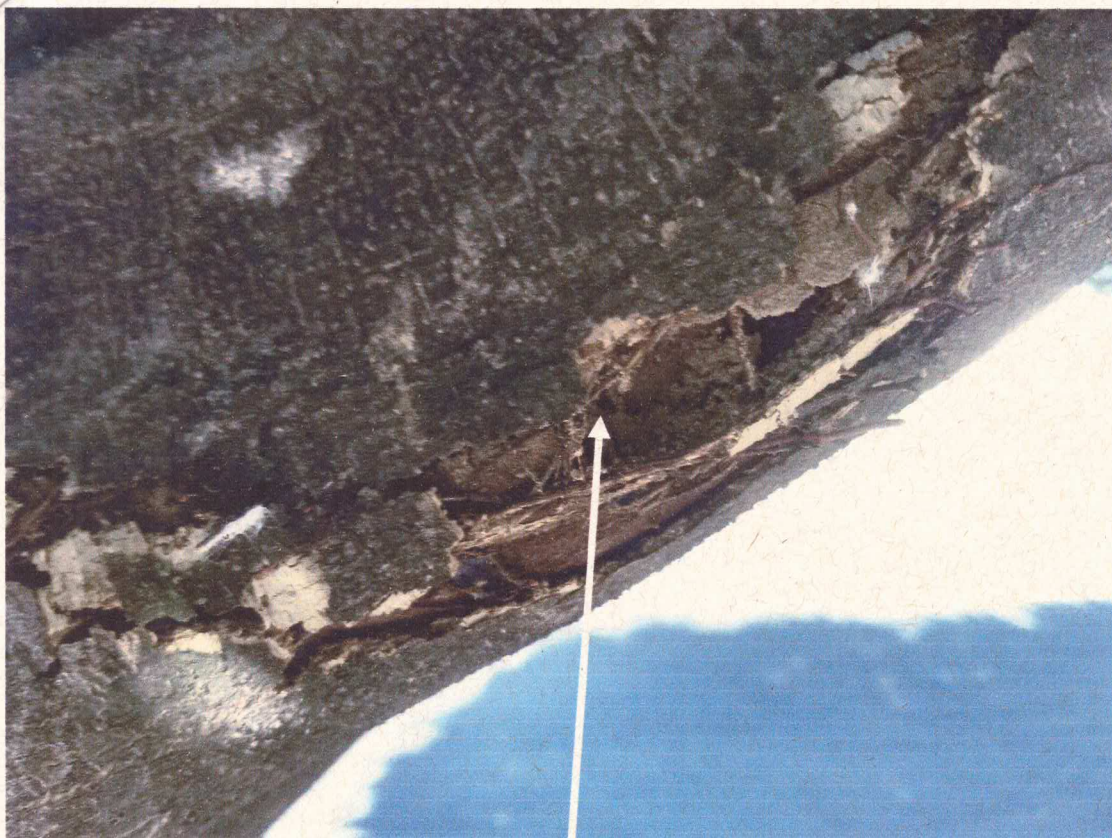
**Tronco da figueira já apresentando biodeteriorização**

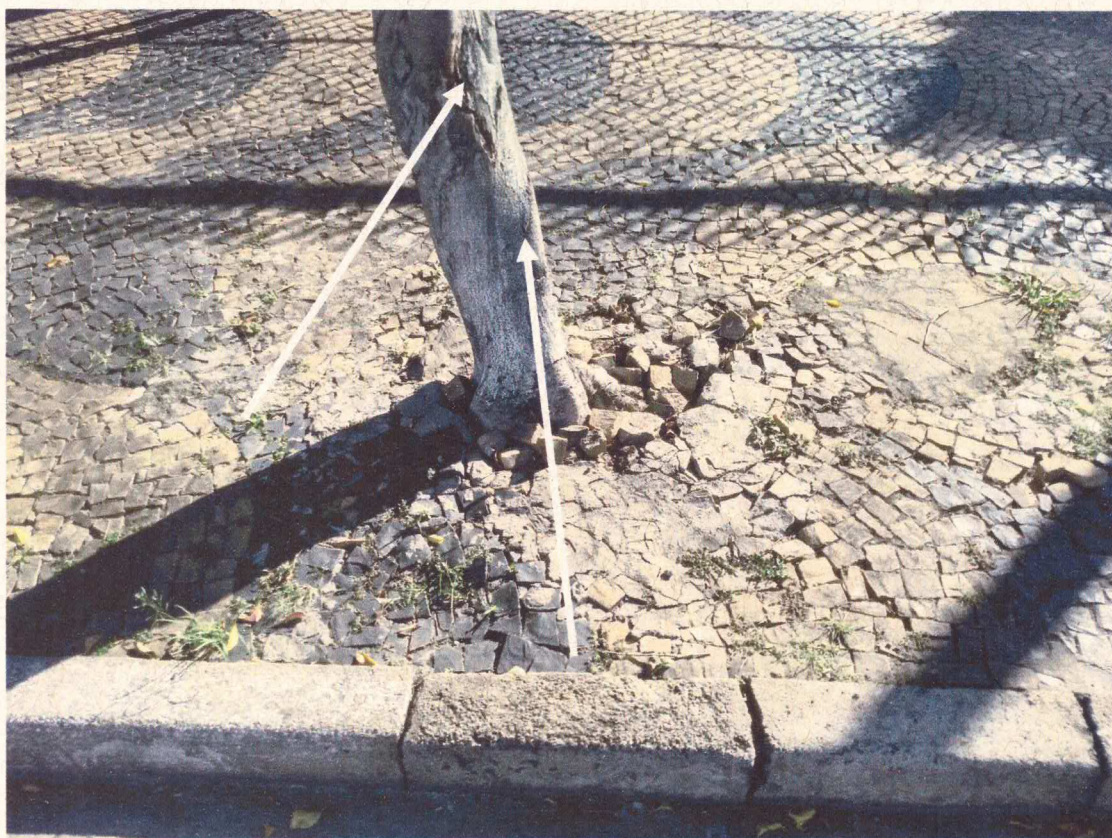
**Tronco com pequena biodeteriorização**
