PREFEITURA MUNICIPAL DE CAMPINAS
SECRETARIA MUNICIPAL DE SERVIÇOS PÚBLICOS
DEPARTAMENTO DE PARQUES E JARDINS
Coordenadoria de Arborização

LAUDO TÉCNICO nº 00065/2019

ENDEREÇO: Rua Tenente Lourival Bertinolli, nº 375

LAUDO TÉCNICO DE VISTORIA

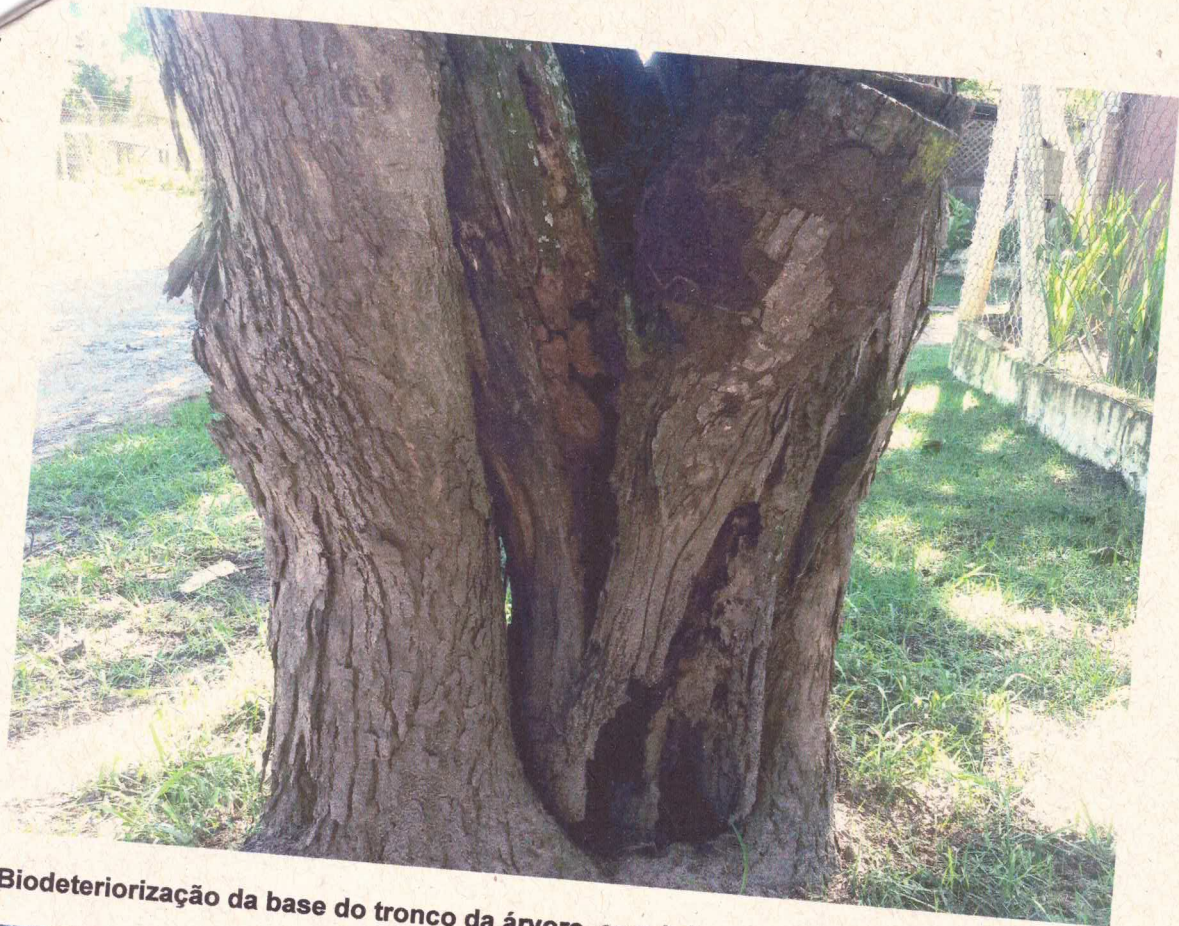
RELATÓRIO DE VISTORIA: Na vistoria constatou-se a existência de uma árvore de sibipiruna. A base do tronco da árvore está apresentando biodeteriorização severa com infestação de cupins, que provavelmente está fragilizando a estrutura arbórea, colocando em risco de queda. A copa está ligeiramente desequilibrada. A fim de evitar danos materiais e ou pessoais, recomenda-se a extração da sibipiruna.

Biodeteriorização da base do tronco da árvore, com infestação de cupins

Recomenda-se a extração da sibipiruna destoca e posterior remoção dos resíduos vegetais.

Recomenda-se o replantio no local de espécie adequada, em canteiros de 1m x 1m ou anel com 30 cm de raio no mínimo. As ações devem atender às instruções técnicas do GAUC, e se possível mantendo a característica das espécies da rua.

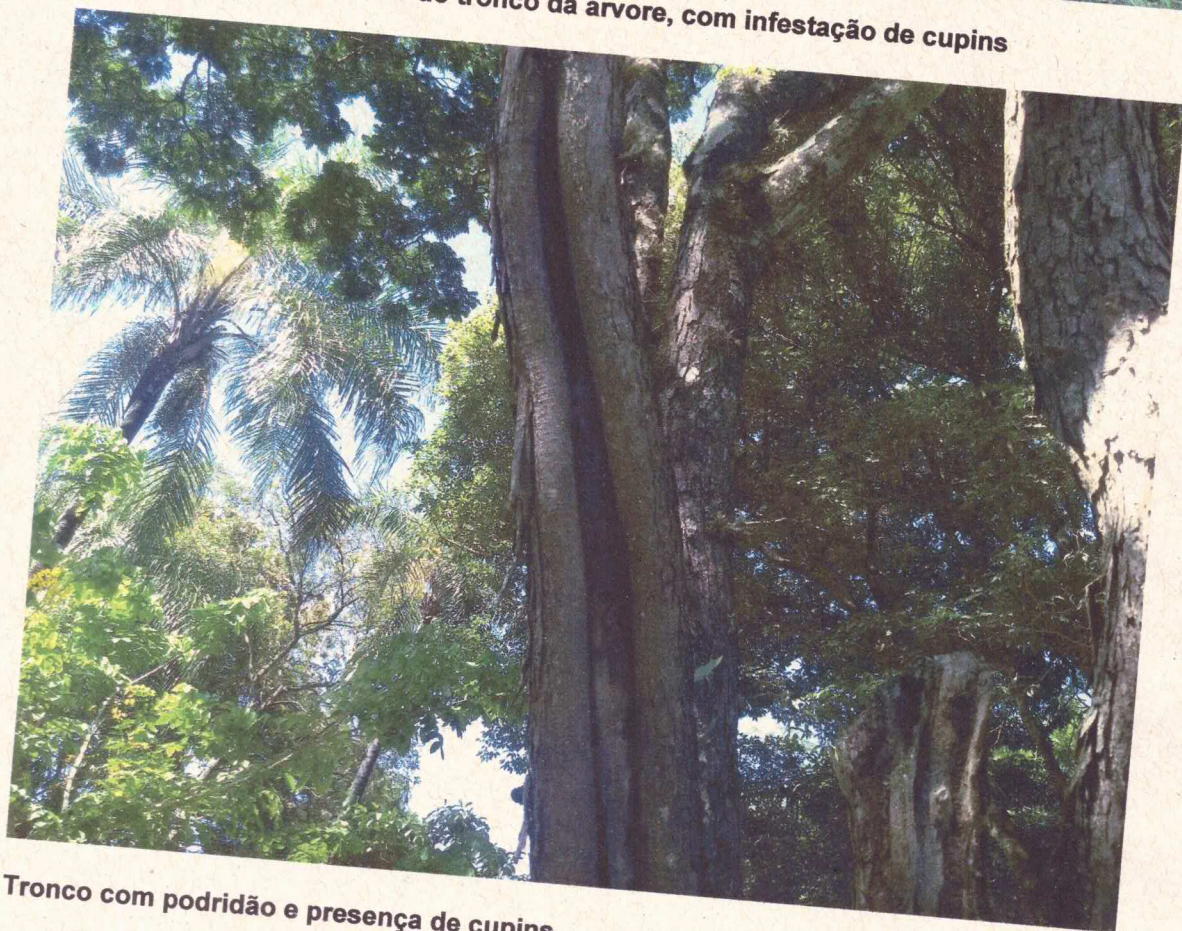
Tronco com podridão e presença de cupins
