PREFEITURA MUNICIPAL DE CAMPINAS
SECRETARIA MUNICIPAL DE SERVIÇOS PÚBLICOS
DEPARTAMENTO DE PARQUES E JARDINS
Coordenadoria de Arborização

LAUDO TÉCNICO nº 00082/2019

ENDEREÇO: Rua Celso Egidio Sousa Santos, nº 367

LAUDO TÉCNICO DE VISTORIA

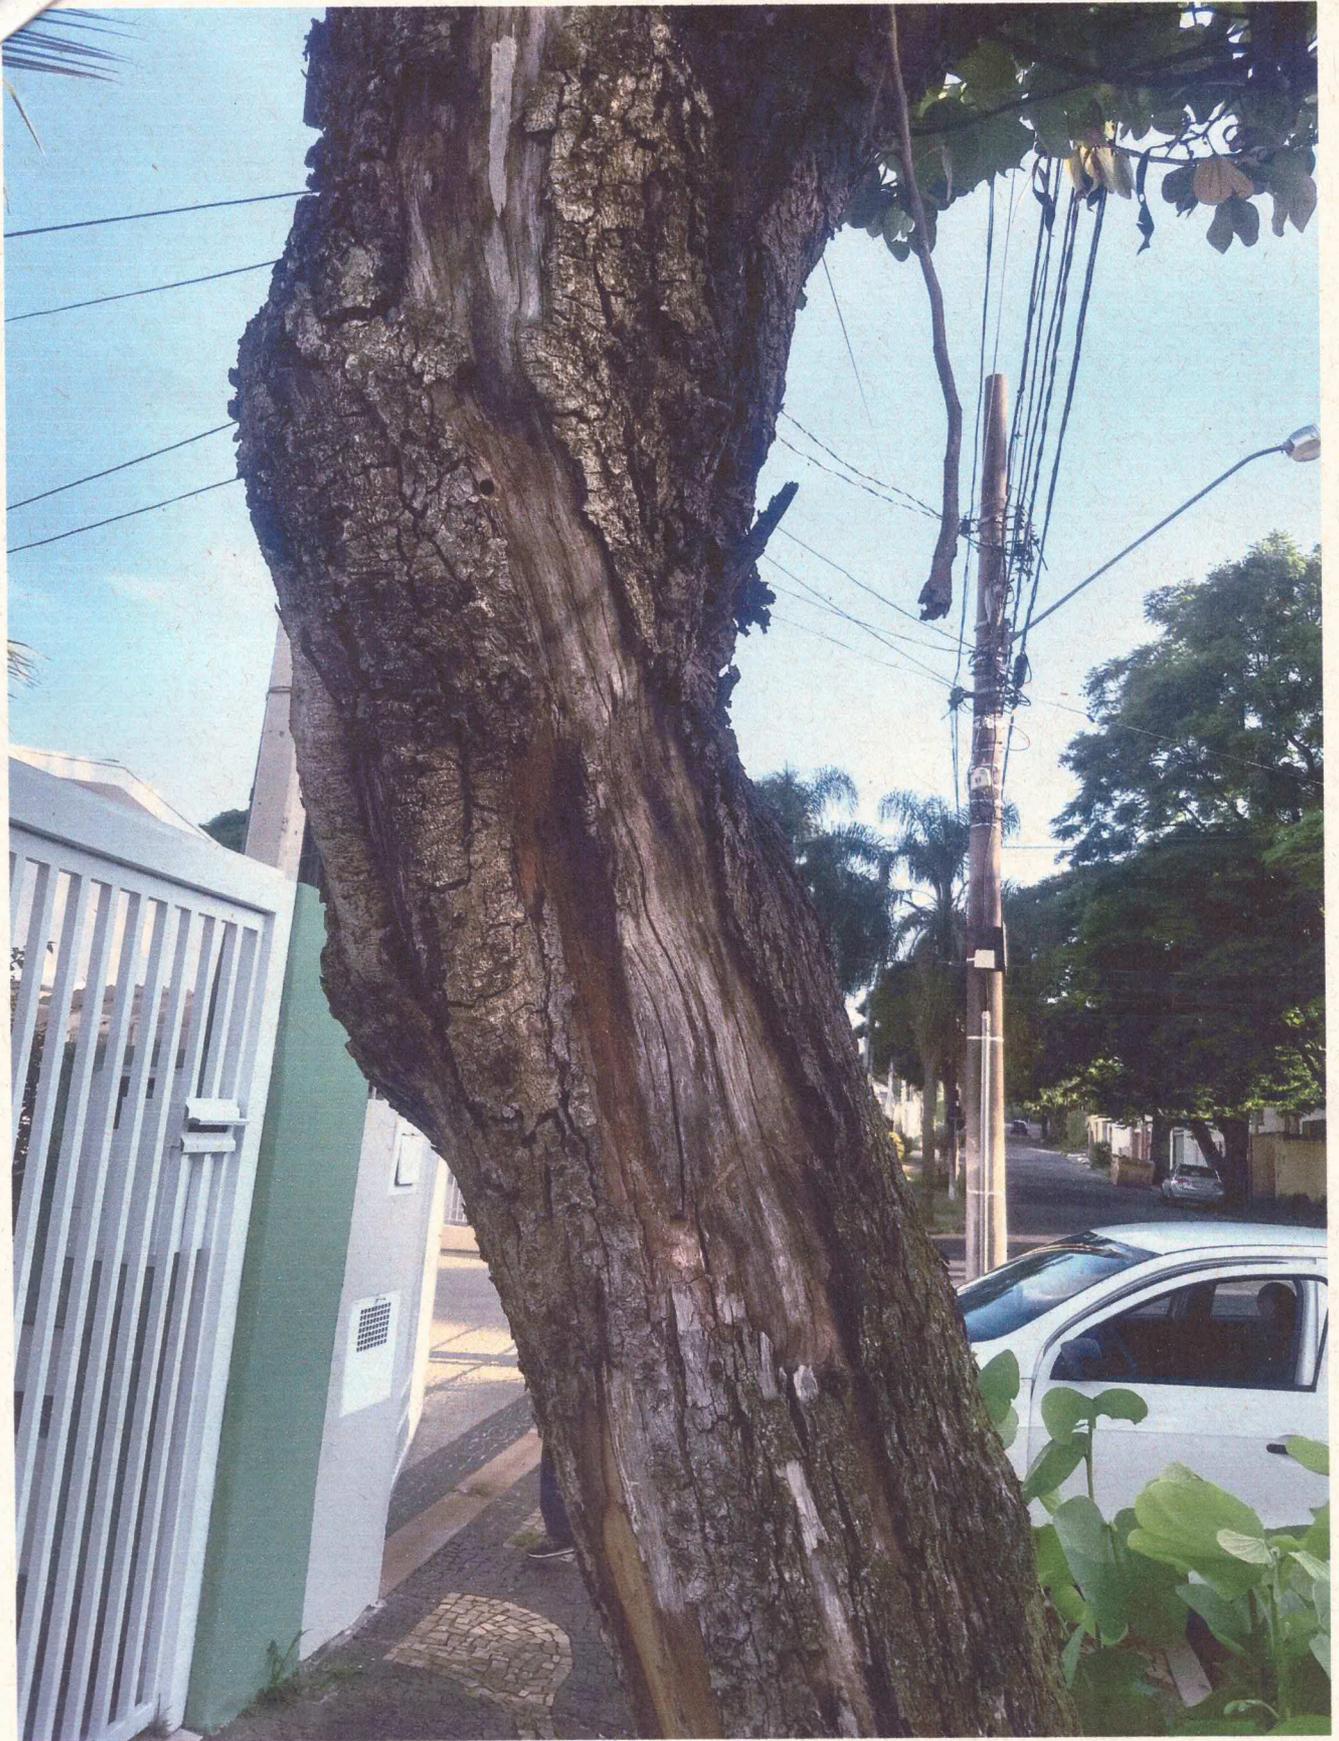
Casca se soltando do tronco, com presença de cupins

Recomenda-se a extração da pata-de-vaca, destoca com posterior remoção dos resíduos vegetais.

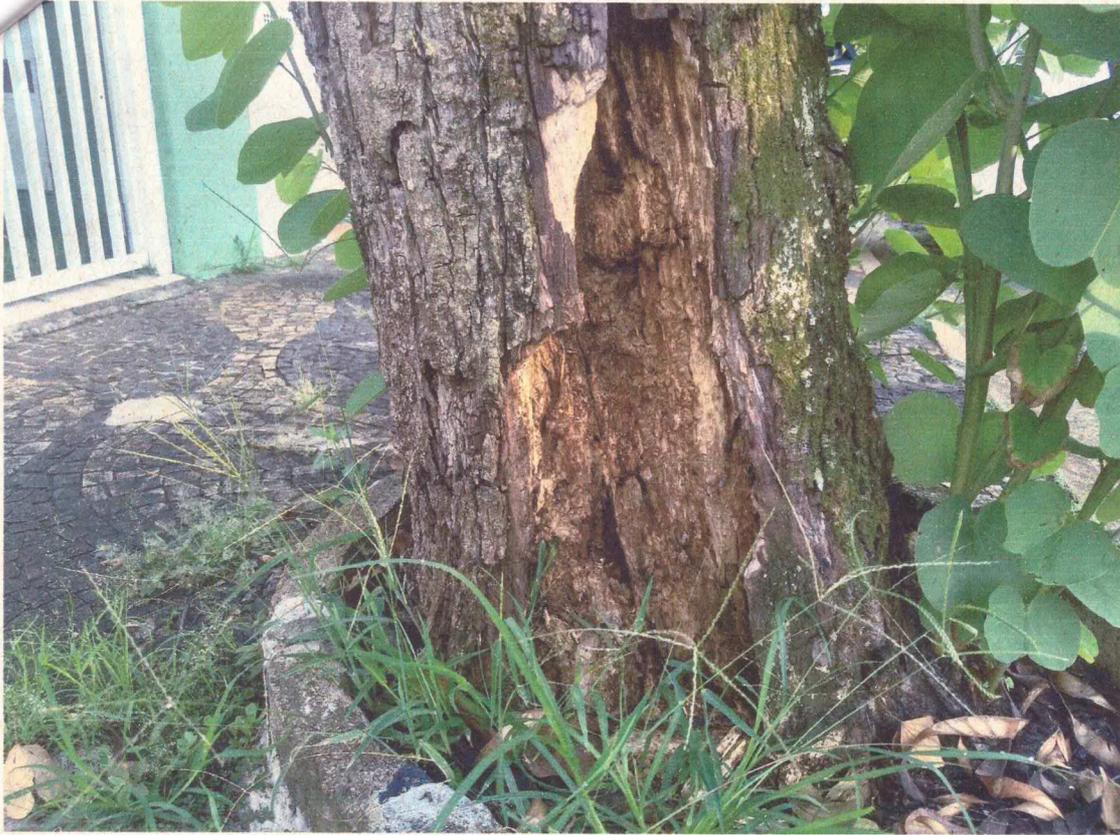
Biodeteriorização na base do tronco com presença de cupins

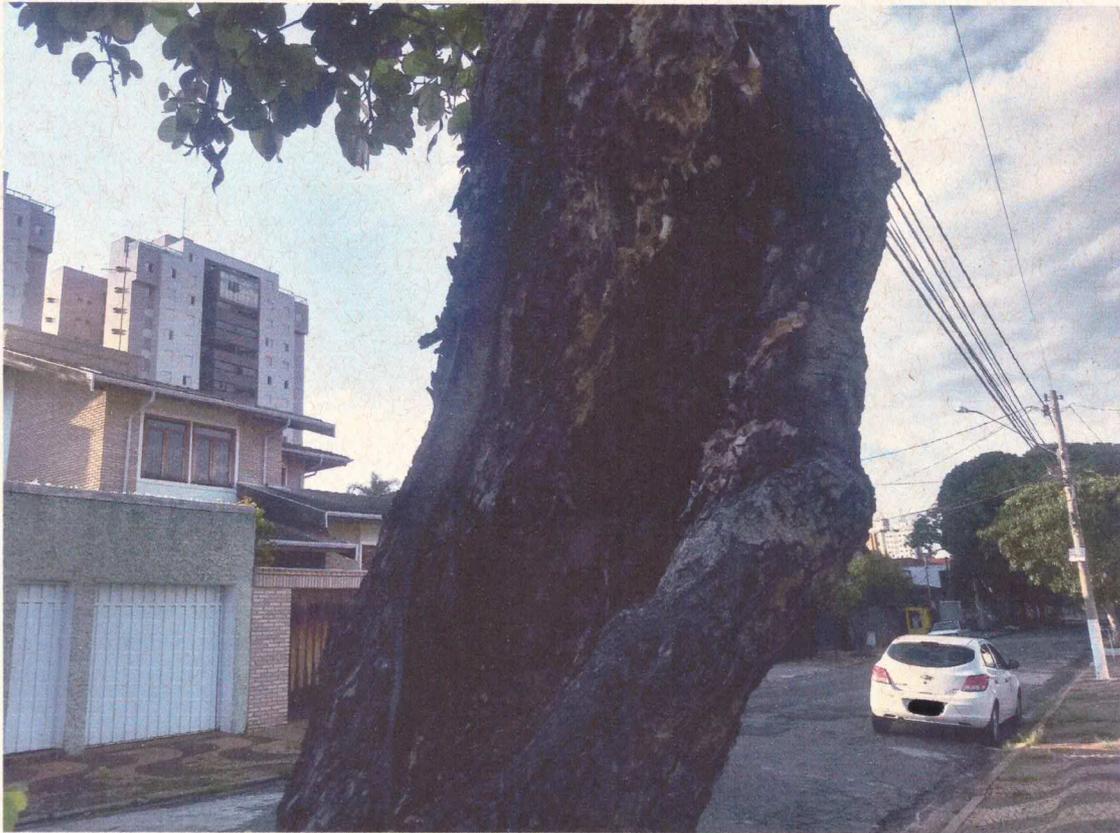
RELATÓRIO DE VISTORIA: Na vistoria constatou-se a existência de uma planta de pata-de-vaca em péssimas condições fitossanitárias. A base de seu tronco está com biodeteriorização e infestada de cupins. Seu tronco está com a casca se desprendendo e infestado de cupins. Existe uma grande cavidade oriunda de uma queda parcial que está com podridão e com presença de cupins. Está correndo risco de queda total. Recomenda-se a extração da pata-de-vaca.

Grande cavidade no tronco oriunda de queda parcial
