LAUDO TÉCNICO nº 01.324/2018

ENDEREÇO: Rua Manoel Militão de Melo, nº 31 – EMEI Annita Affonso Ferreira

LAUDO TÉCNICO DE VISTORIA

1224-18

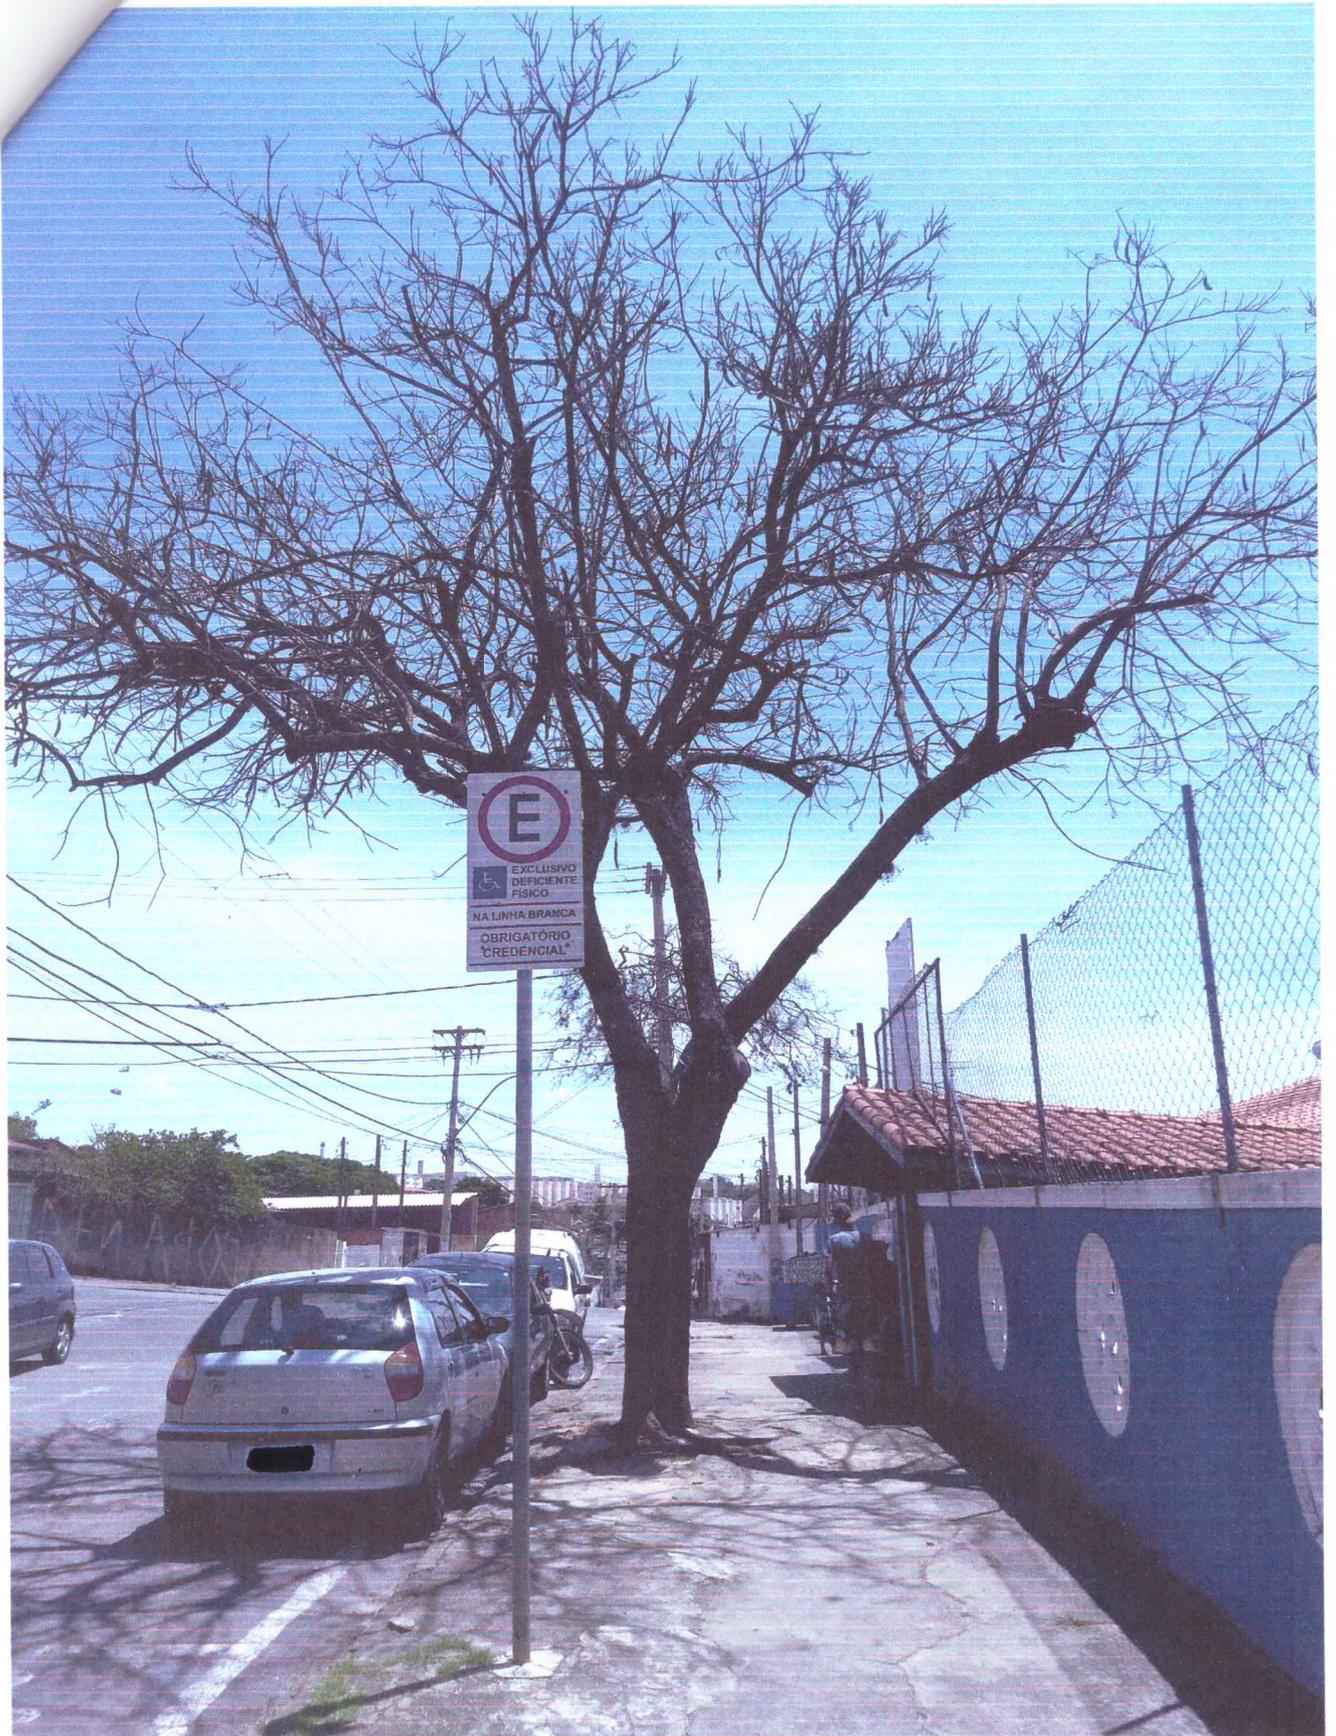
Árvore seca 1

RELATÓRIO DE VISTORIA: Na vistoria constatou-se a necessidade de realização de extração de sete árvores. Existem duas árvores que estão secas localizadas na calçada em frente à escola; uma delas apresenta uma grande podridão no tronco na altura do colo da planta e a outra morreu em virtude de estar infestada pelo fungo ganoderma. As outras cinco árvores que deverão ser extraídas estão localizadas no interior da escola e são elas um abacateiro que está com a base do tronco apresentando podridão e com infestação de cupins e correndo risco de queda total, uma leucena que cresceu ao lado espontaneamente, está inclinada e é considera planta invasora e que compete com as árvores nativas. Uma anona que está com o tronco com podridão em vários pontos. E duas santa-Bárbara que estão plantadas muito perto do muro e já estão danificando a estrutura do muro da escola que apresenta trincas. Existem outras árvores que necessitam de poda de correção para um levantamento de copa e poda de limpeza para retirada de ramos secos.

Recomenda-se a extração dos indivíduos arbóreos e remoção dos resíduos
vegetais.

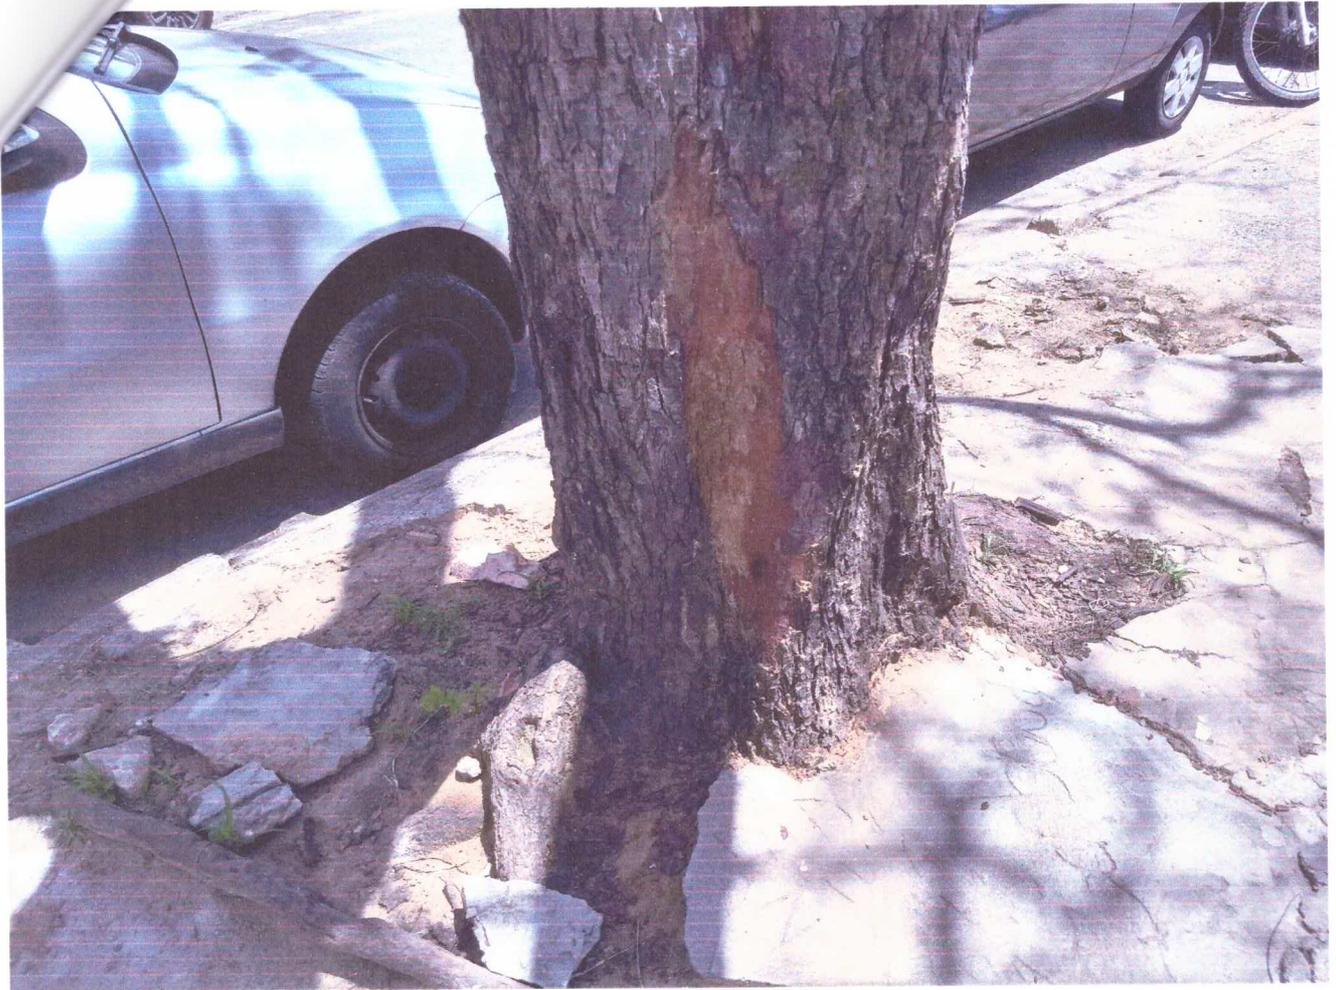
Tronco da árvore seca com podridão, soltando a casca

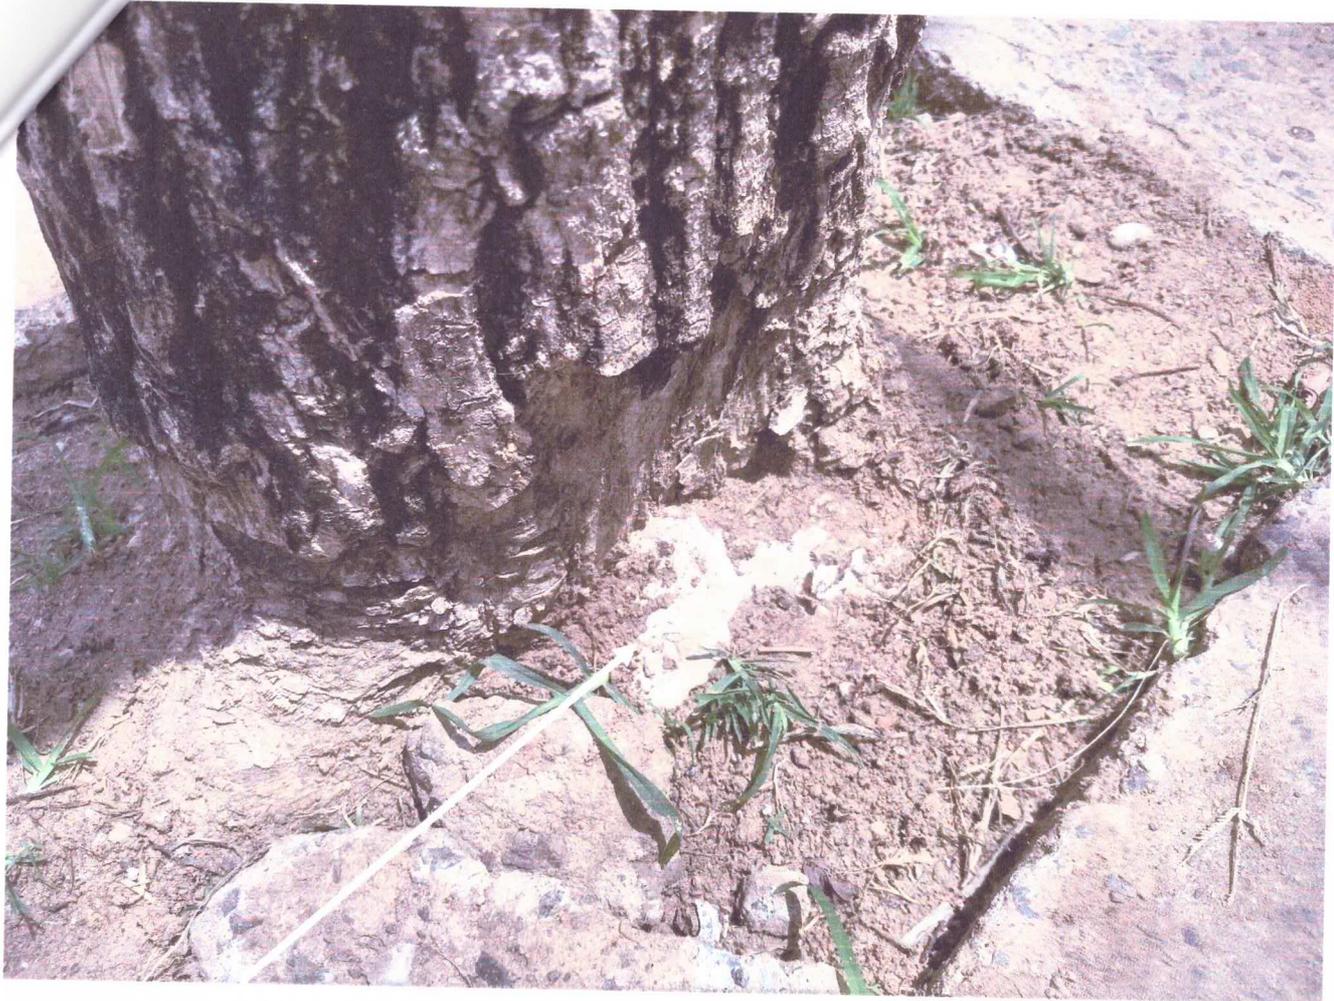
Fungo ganoderma na árvore seca 2

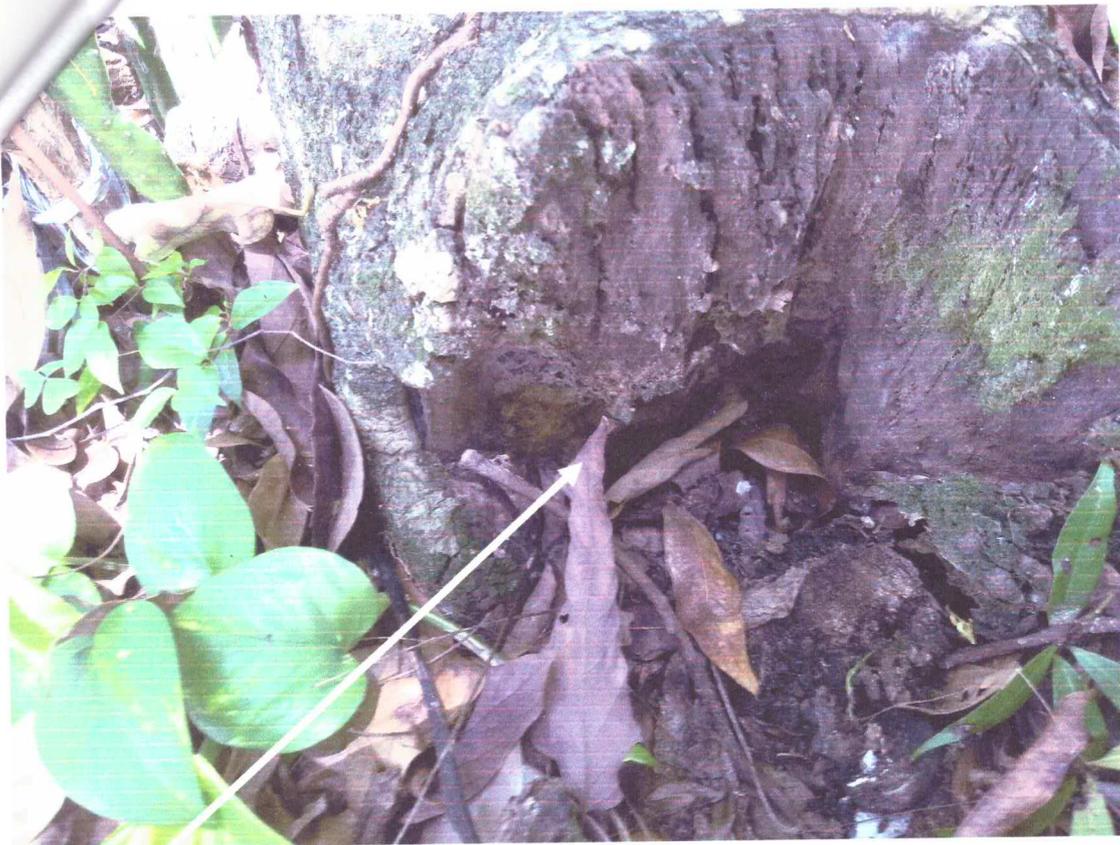
Podridão na base do tronco do abacateiro, com presença de cupins

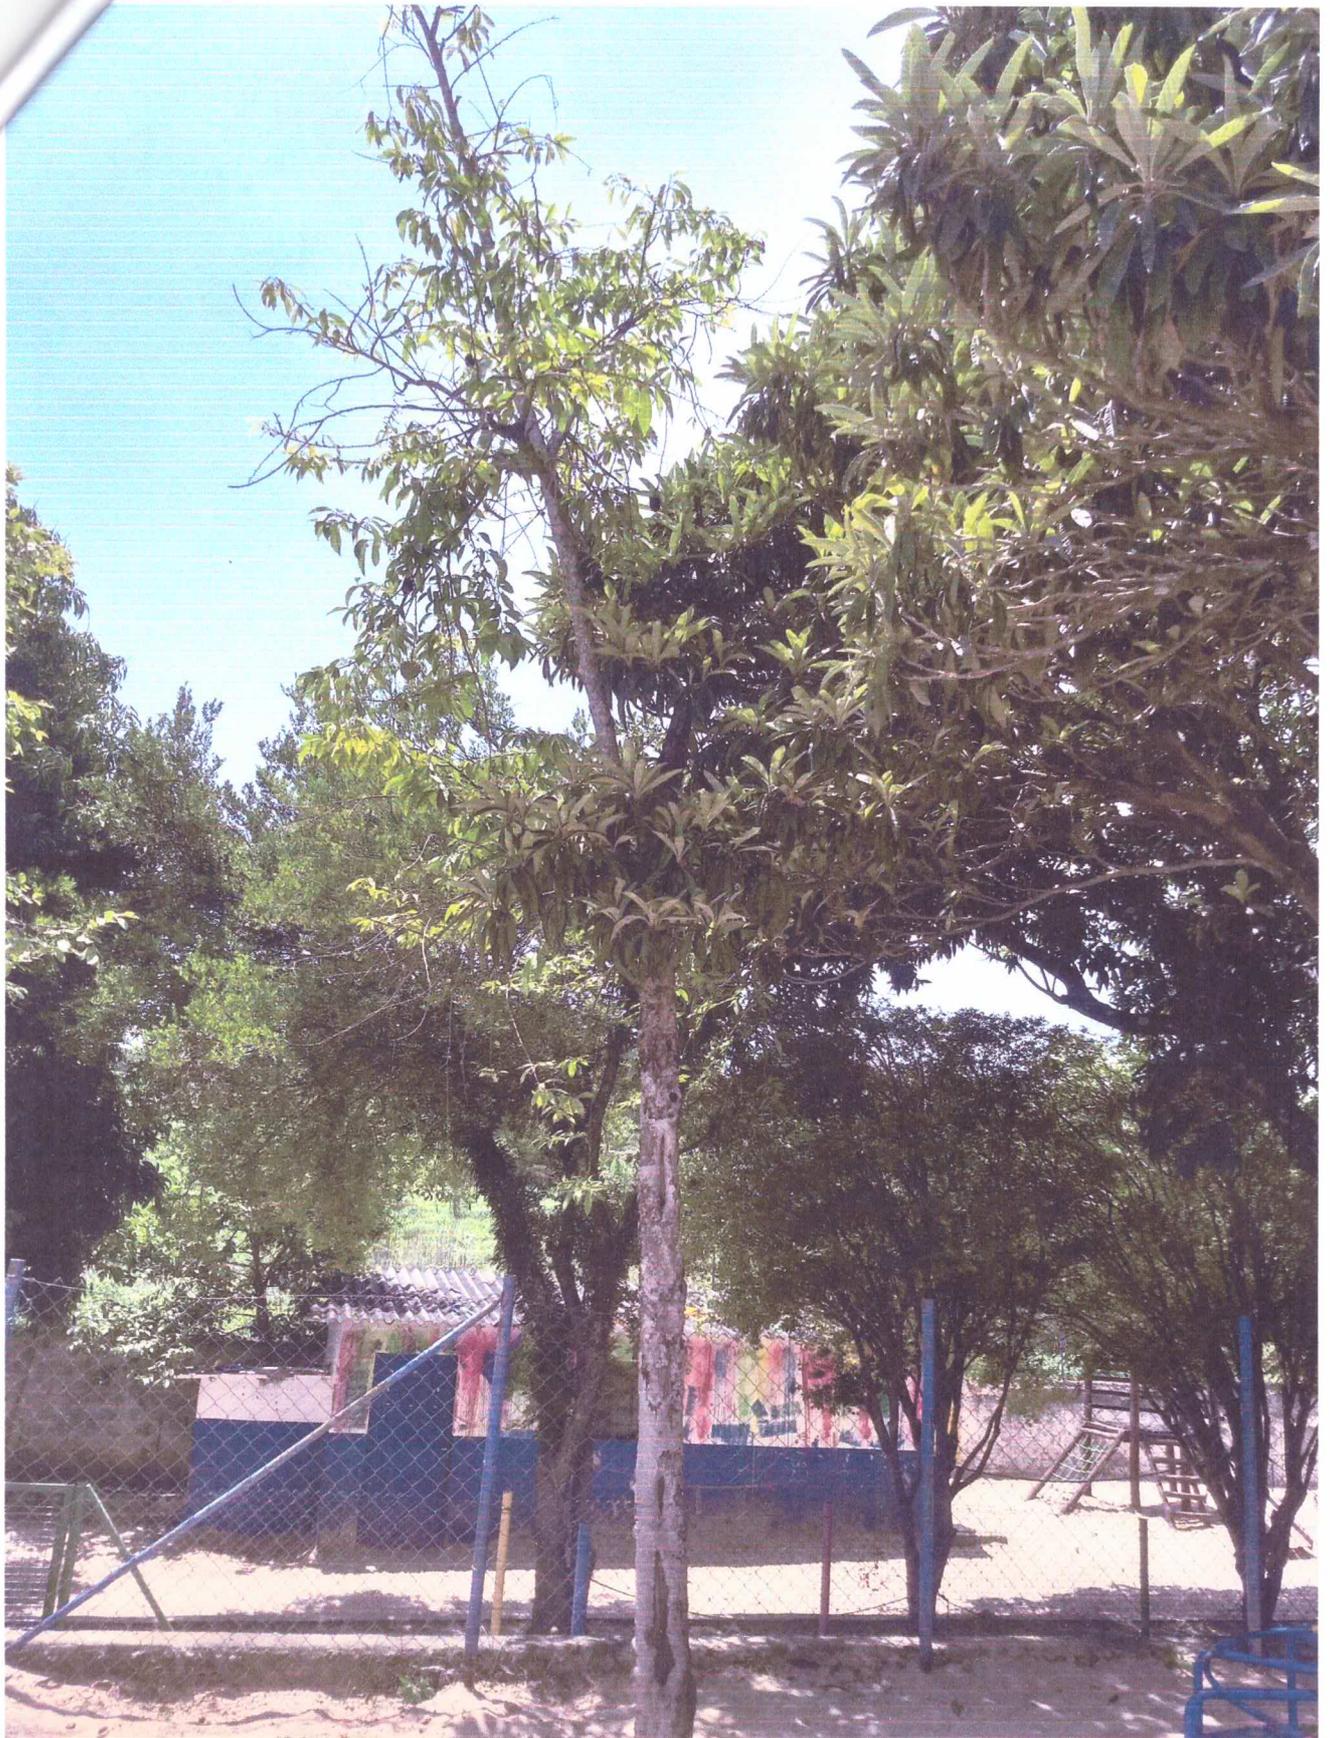
Anona a ser extraída

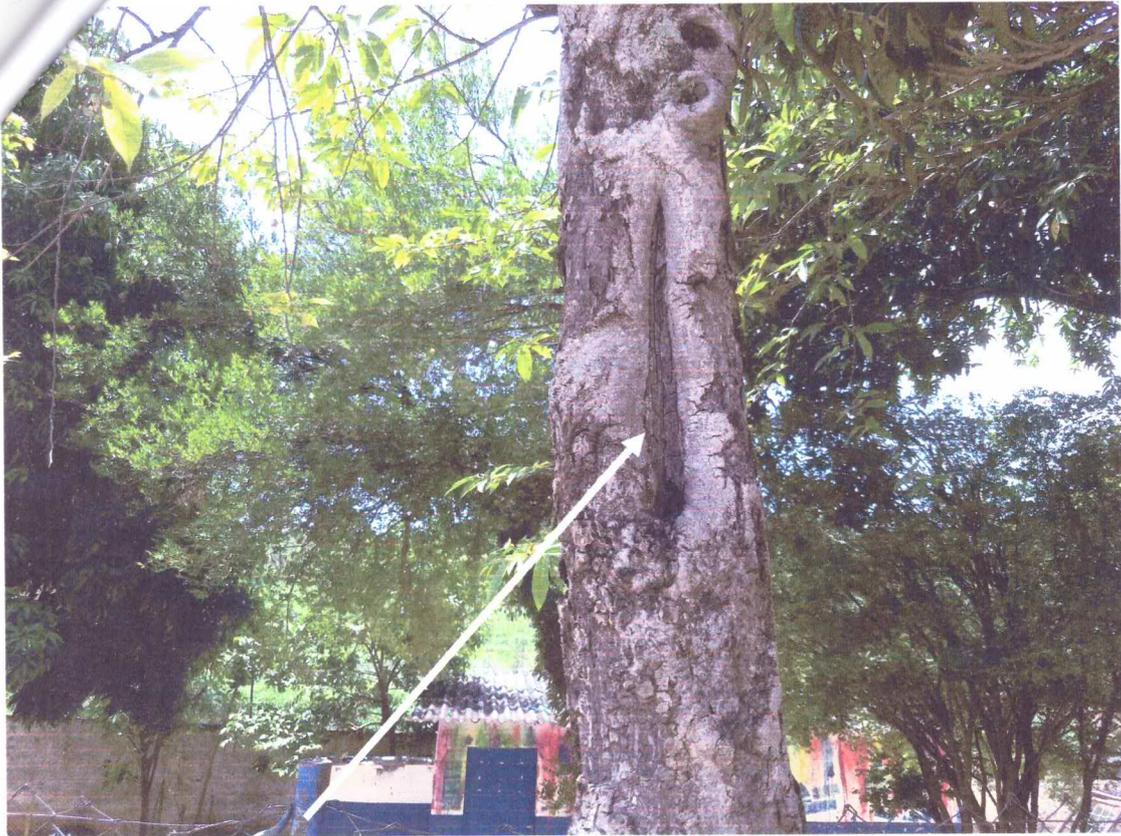
Podridão mais na parte superior do tronco

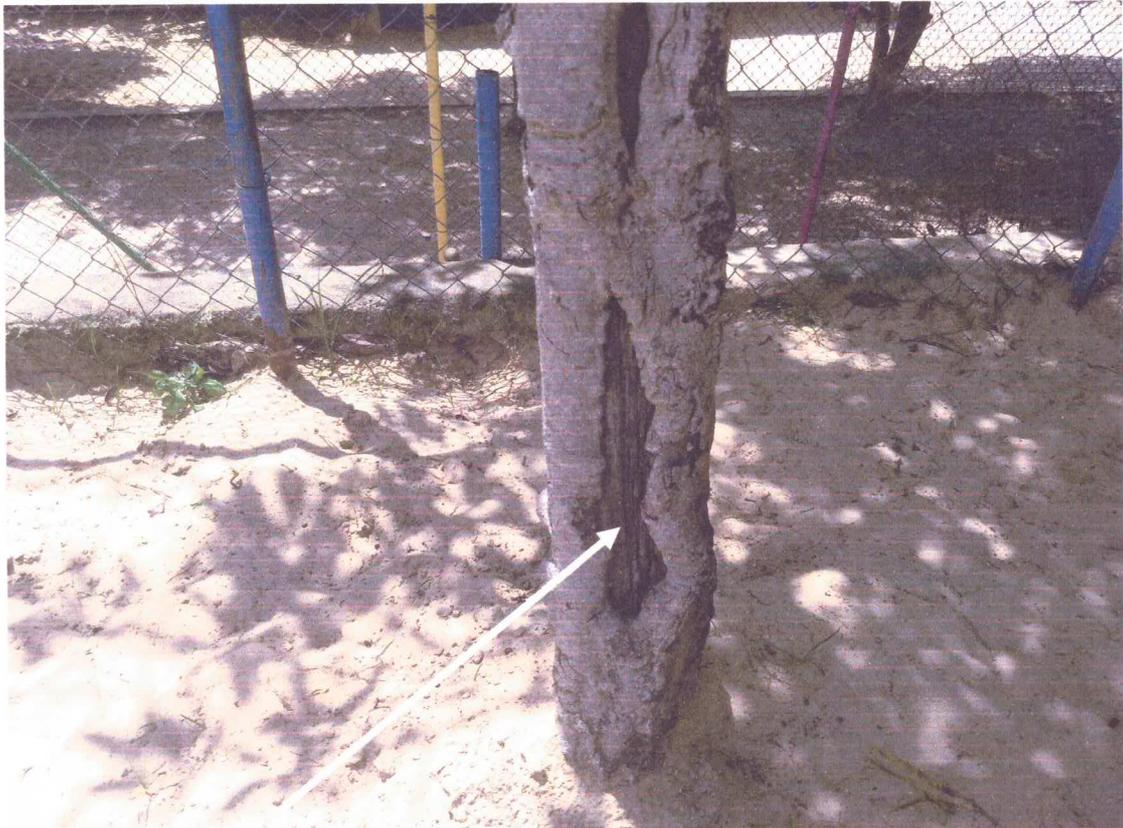
Podridão na base do tronco

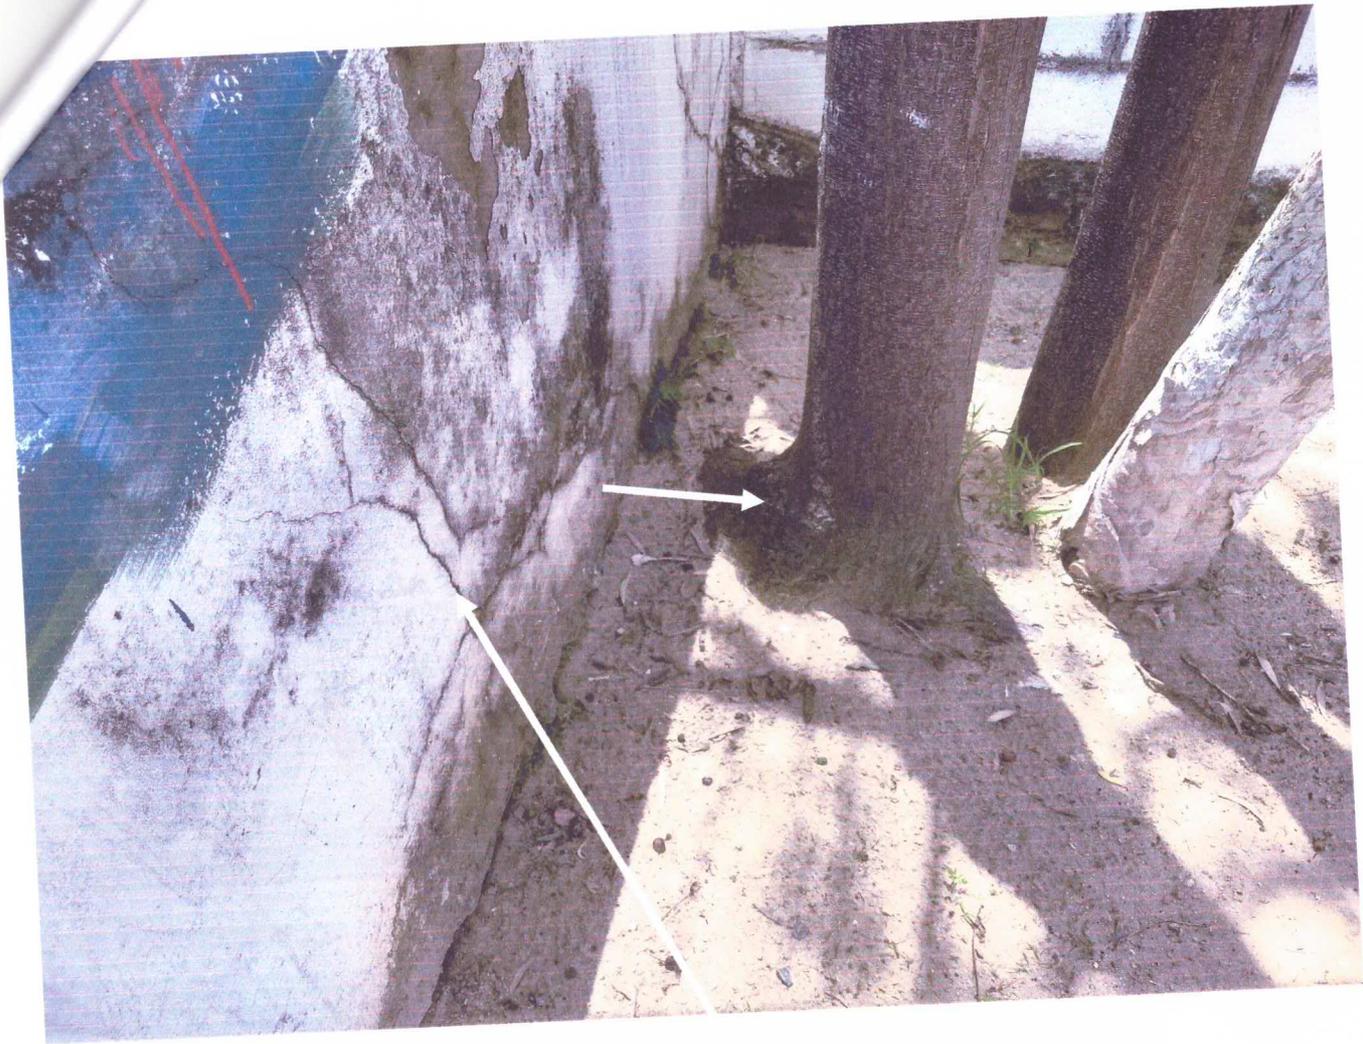
Proximidade das plantas no muro da escola e trincas no muro

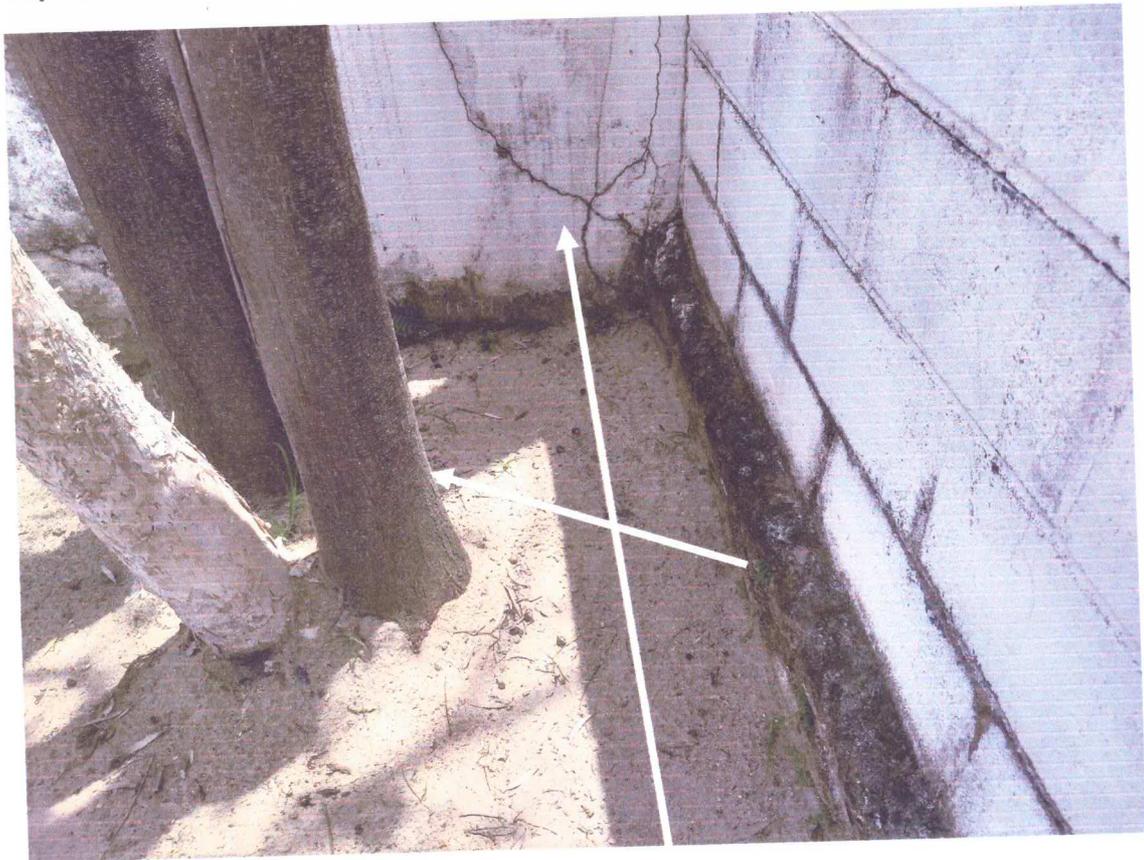
Proximidade das plantas no muro da escola, trincas no muro
