LAUDO TÉCNICO nº 00858/2017

LAUDO TÉCNICO DE VISTORIA

REFERENTE: PROTOCOLOS: 2017 / 1 / 38638.

ENDEREÇO: Av Engº José Francisco Bento Homem de Mello, S/ Nº.

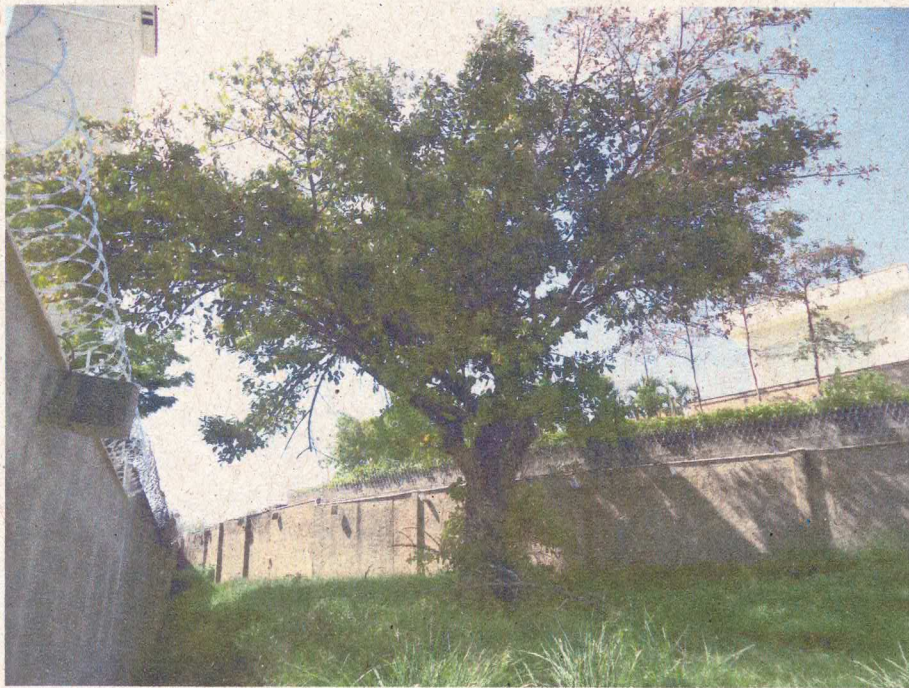
Vista geral.

RECOMENDAÇÕES: Recomendamos a extração deste exemplar arbóreo, conforme incisos I e V do 9º artigo da Lei 11.571 de 2003, destoca e retirada de resíduos vegetais. Não recomendamos o replantio no local.

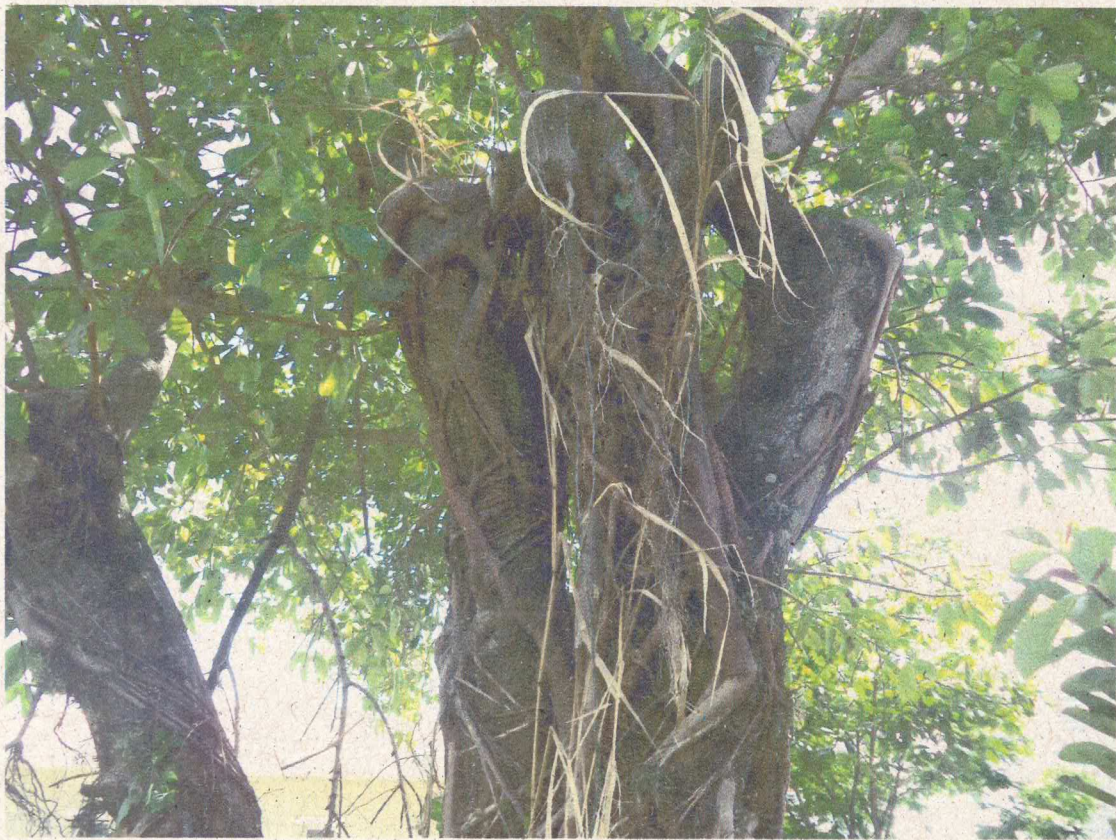
RELATÓRIO DE VISTORIA: Na vistoria constatamos que um indivíduo arbóreo foi parasitado e morto por uma figueira mata-pau, restando dele somente parte de seu fuste, que está em processo biodeteriorativo. O exemplar encontra-se infestado por morcegos.

Fuste da árvore morta está em processo de apodrecimento: risco de queda

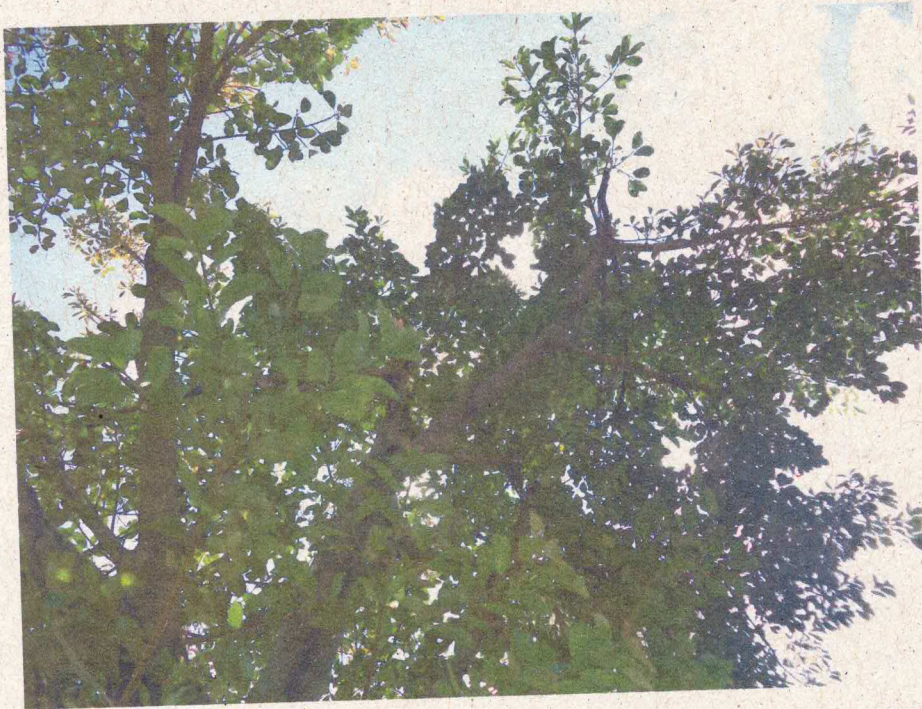
Detalhe da copa.

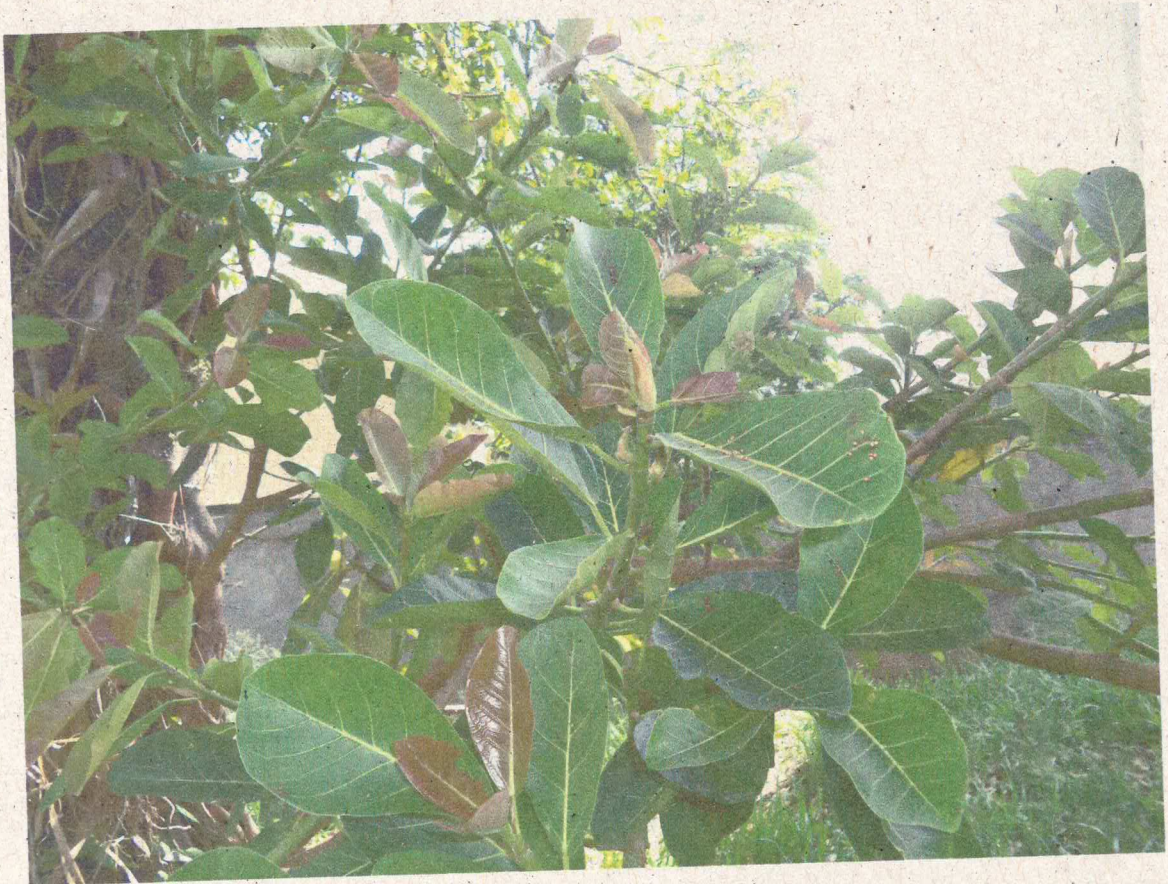
Ficus apresenta estado vegetativo vigoroso.
