*LAUDO TÉCNICO nº 01.146/2018*

ENDEREÇO: Rua Antimônio, snº - Praça São Francisco de Assis

LAUDO TÉCNICO DE VISTORIA

ESPÉCIE(S) ARBÓREA(S): 01 tipuana (*Tipuana tipu*)

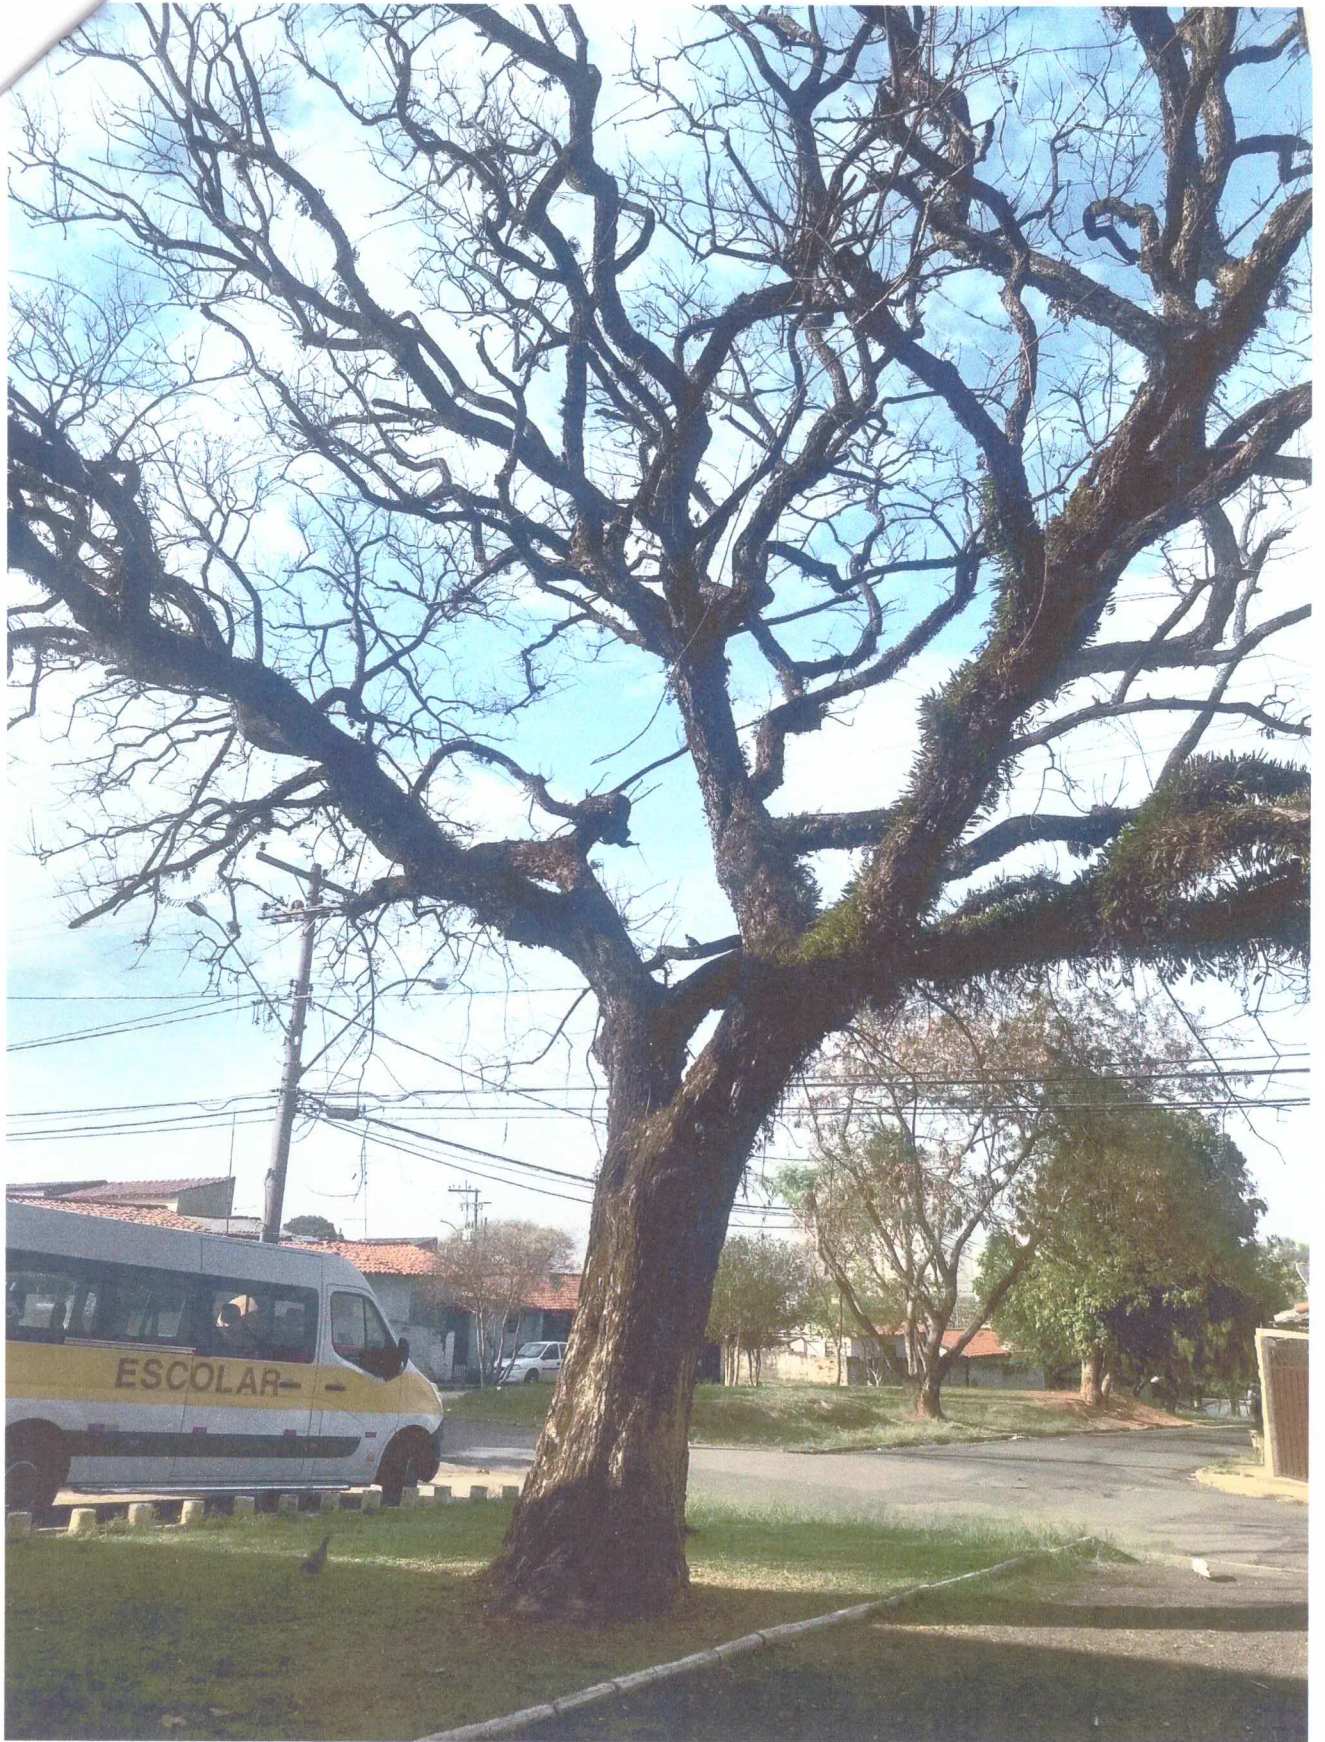
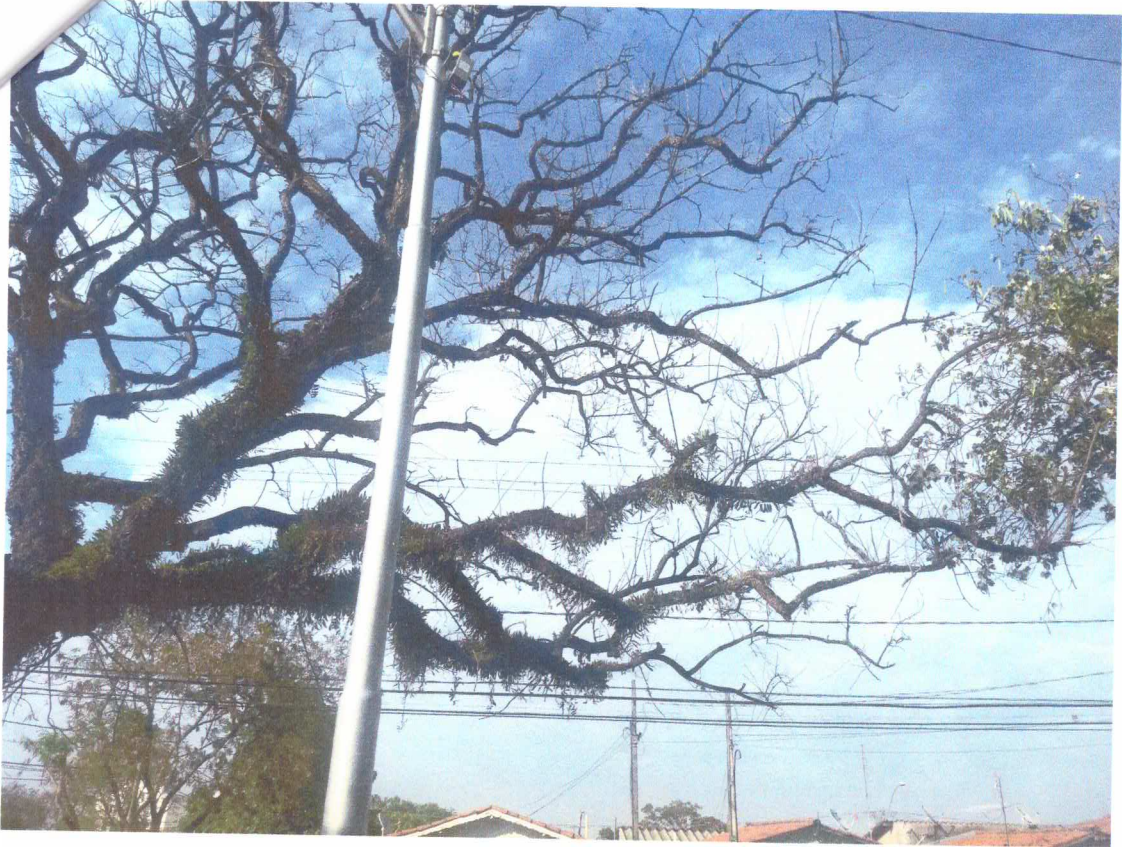
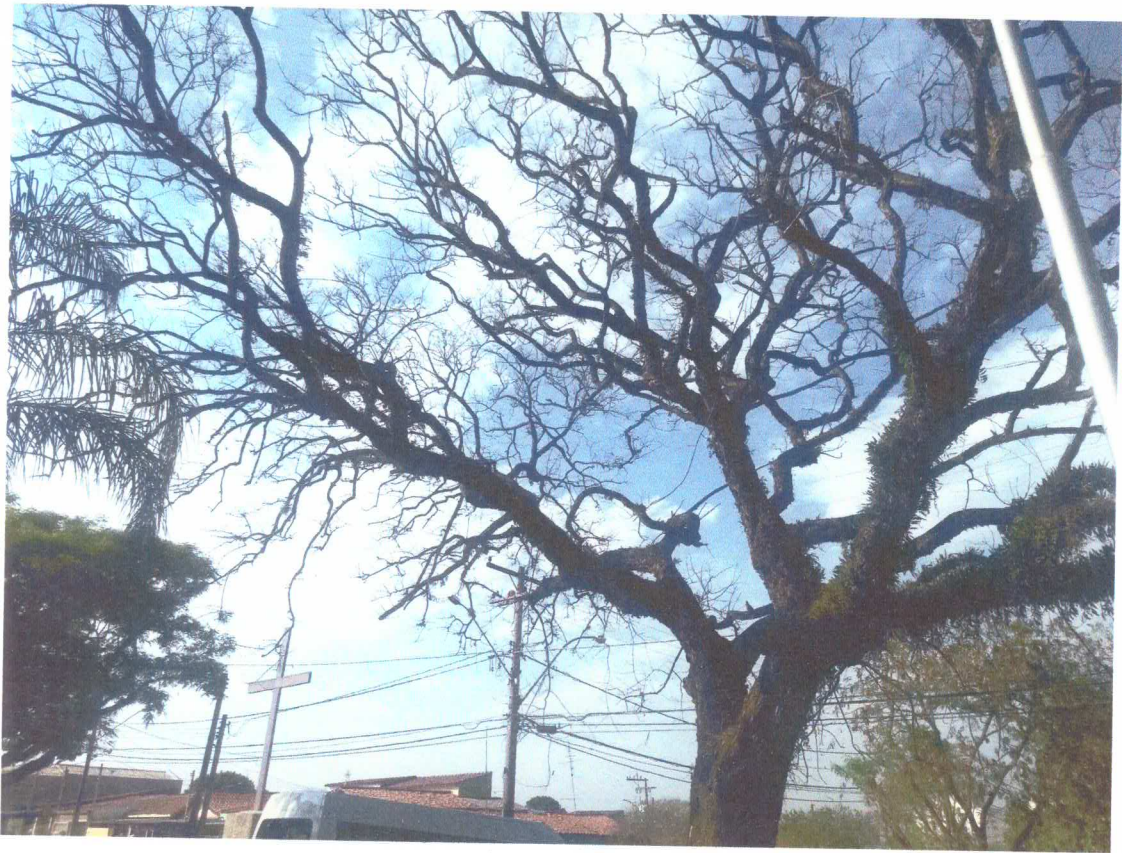
RELATÓRIO DE VISTORIA: Constatou-se na vistoria a existência de uma tipuana que está totalmente seca, localizada em praça pública em frente a igreja. A fim de se evitar algum dano material ou pessoal, realizar a extração da tipuana.

Recomenda-se a extração da tipuana, destoca com posterior remoção dos resíduos vegetais.

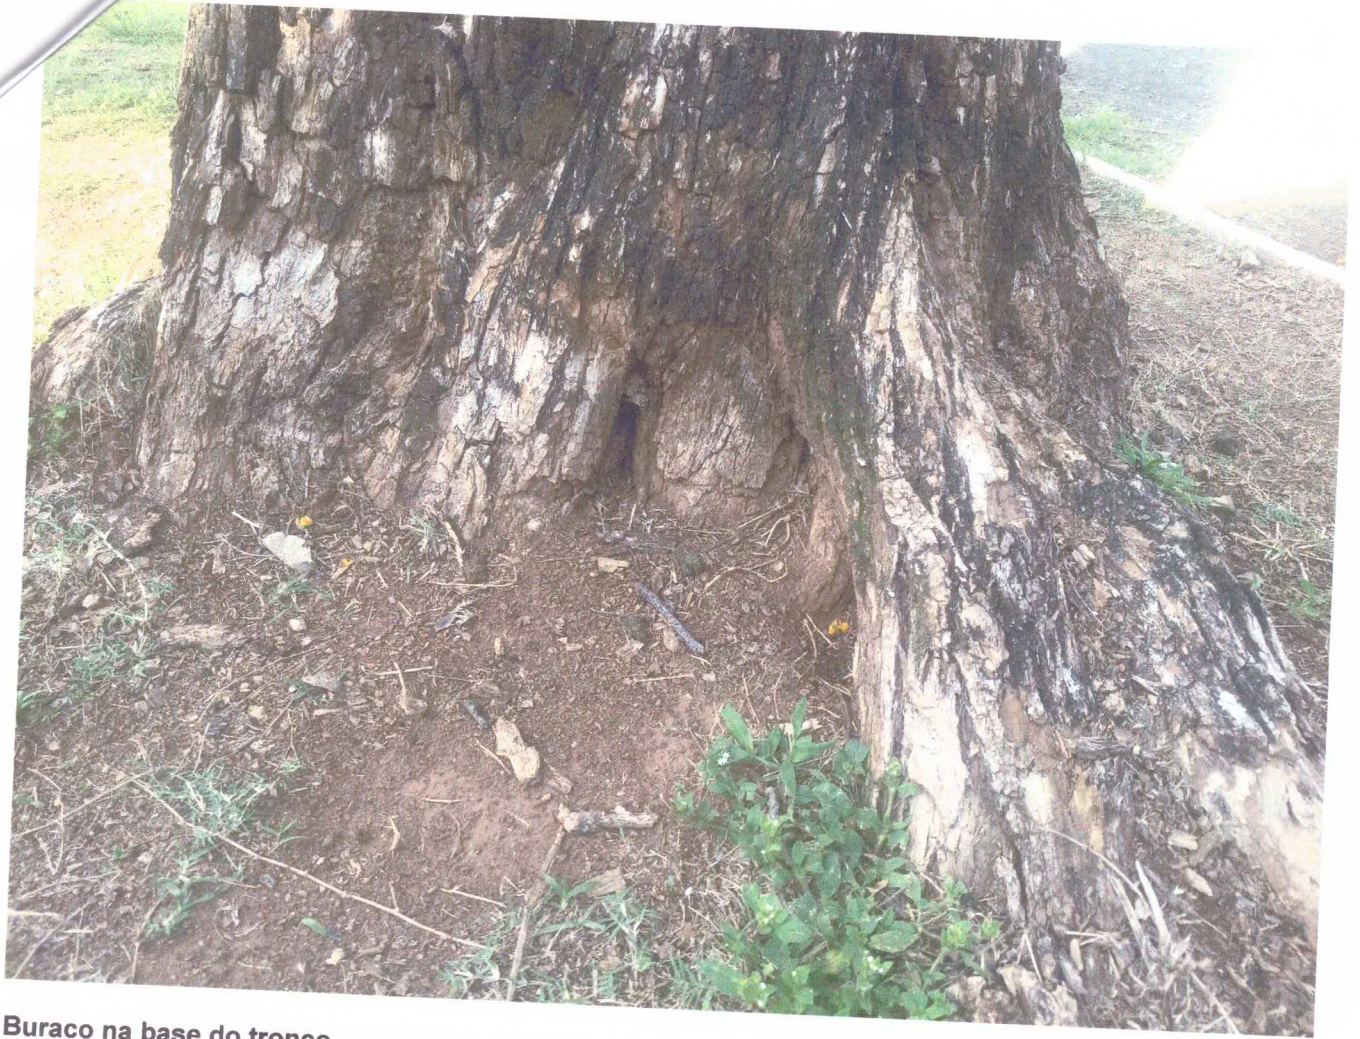
**Buraco na base do tronco**
