LAUDO TÉCNICO nº 00161/2019

ENDEREÇO: Rua Bortolo Martins, nº 752

LAUDO TÉCNICO DE VISTORIA

ESPÉCIE(S) ARBÓREA(S): 01 angico-branco (Anadenanthera colubrina)

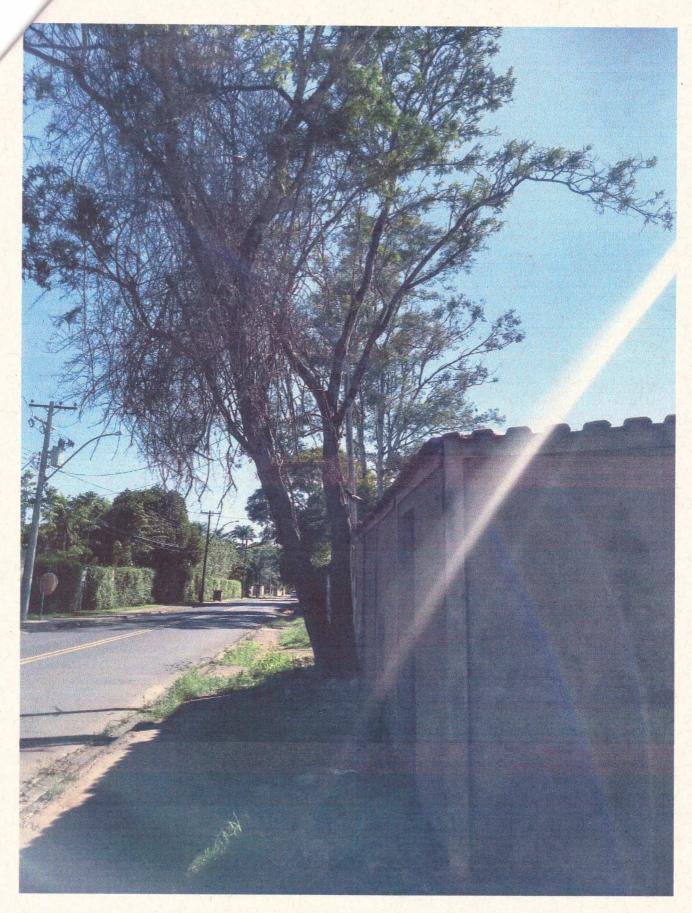
Plantada fora dos padrões do GAUC, não está no alinhamento da rua

Recomenda-se a extração do angico, destoca com posterior remoção dos resíduos vegetais.

Recomenda-se o replantio no local de espécie adequada, em canteiros de 1m x 1m ou anel com 30 cm de raio no mínimo. As ações devem atender às instruções técnicas do GAUC, e se possível mantendo a característica das espécies da rua.

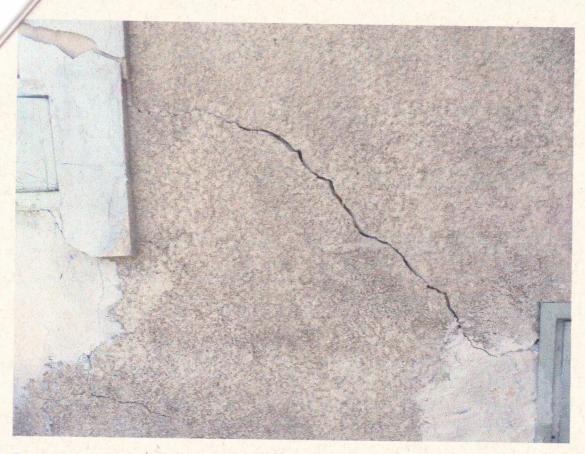
RELATÓRIO DE VISTORIA: Na vistoria constatou-se a existência de uma árvore de angico que está localizada junto ao muro da casa. Está causando danos ao muro com vários pontos de trincas, que poderá levar a queda do mesmo. Está plantada fora dos padrões do GAUC. Recomenda-se a extração dos espécimes arbóreos.

Está causando danos ao muro da residência

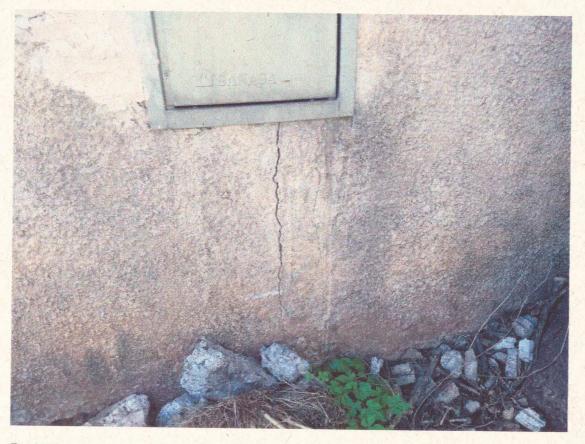
Rachaduras em vários pontos do muro

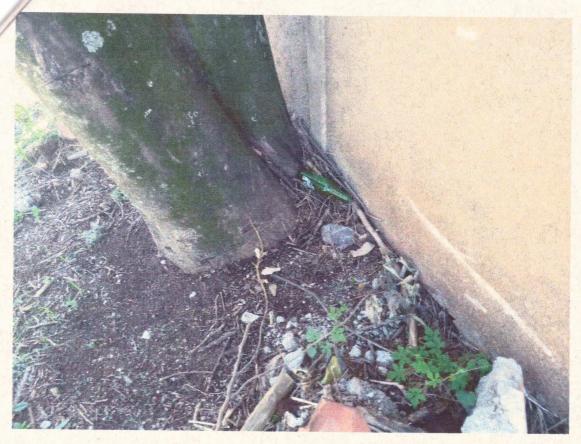
Nasceu expontaneamente muito próxima ao muro da casa

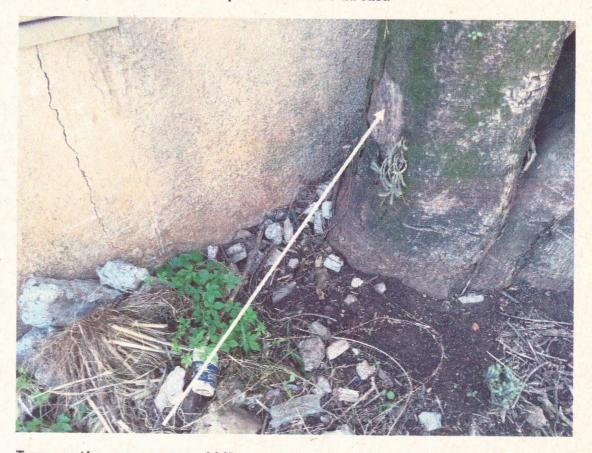
Tronco está com pequena podridão
