LAUDO TÉCNICO nº 00502/2019

ENDEREÇO: Rua Ana Turato Tessari, nº 130

LAUDO TÉCNICO DE VISTORIA

ESPÉCIE(S) ARBÓREA(S): 01 aldrago (*Pterocarpus violaceus*).

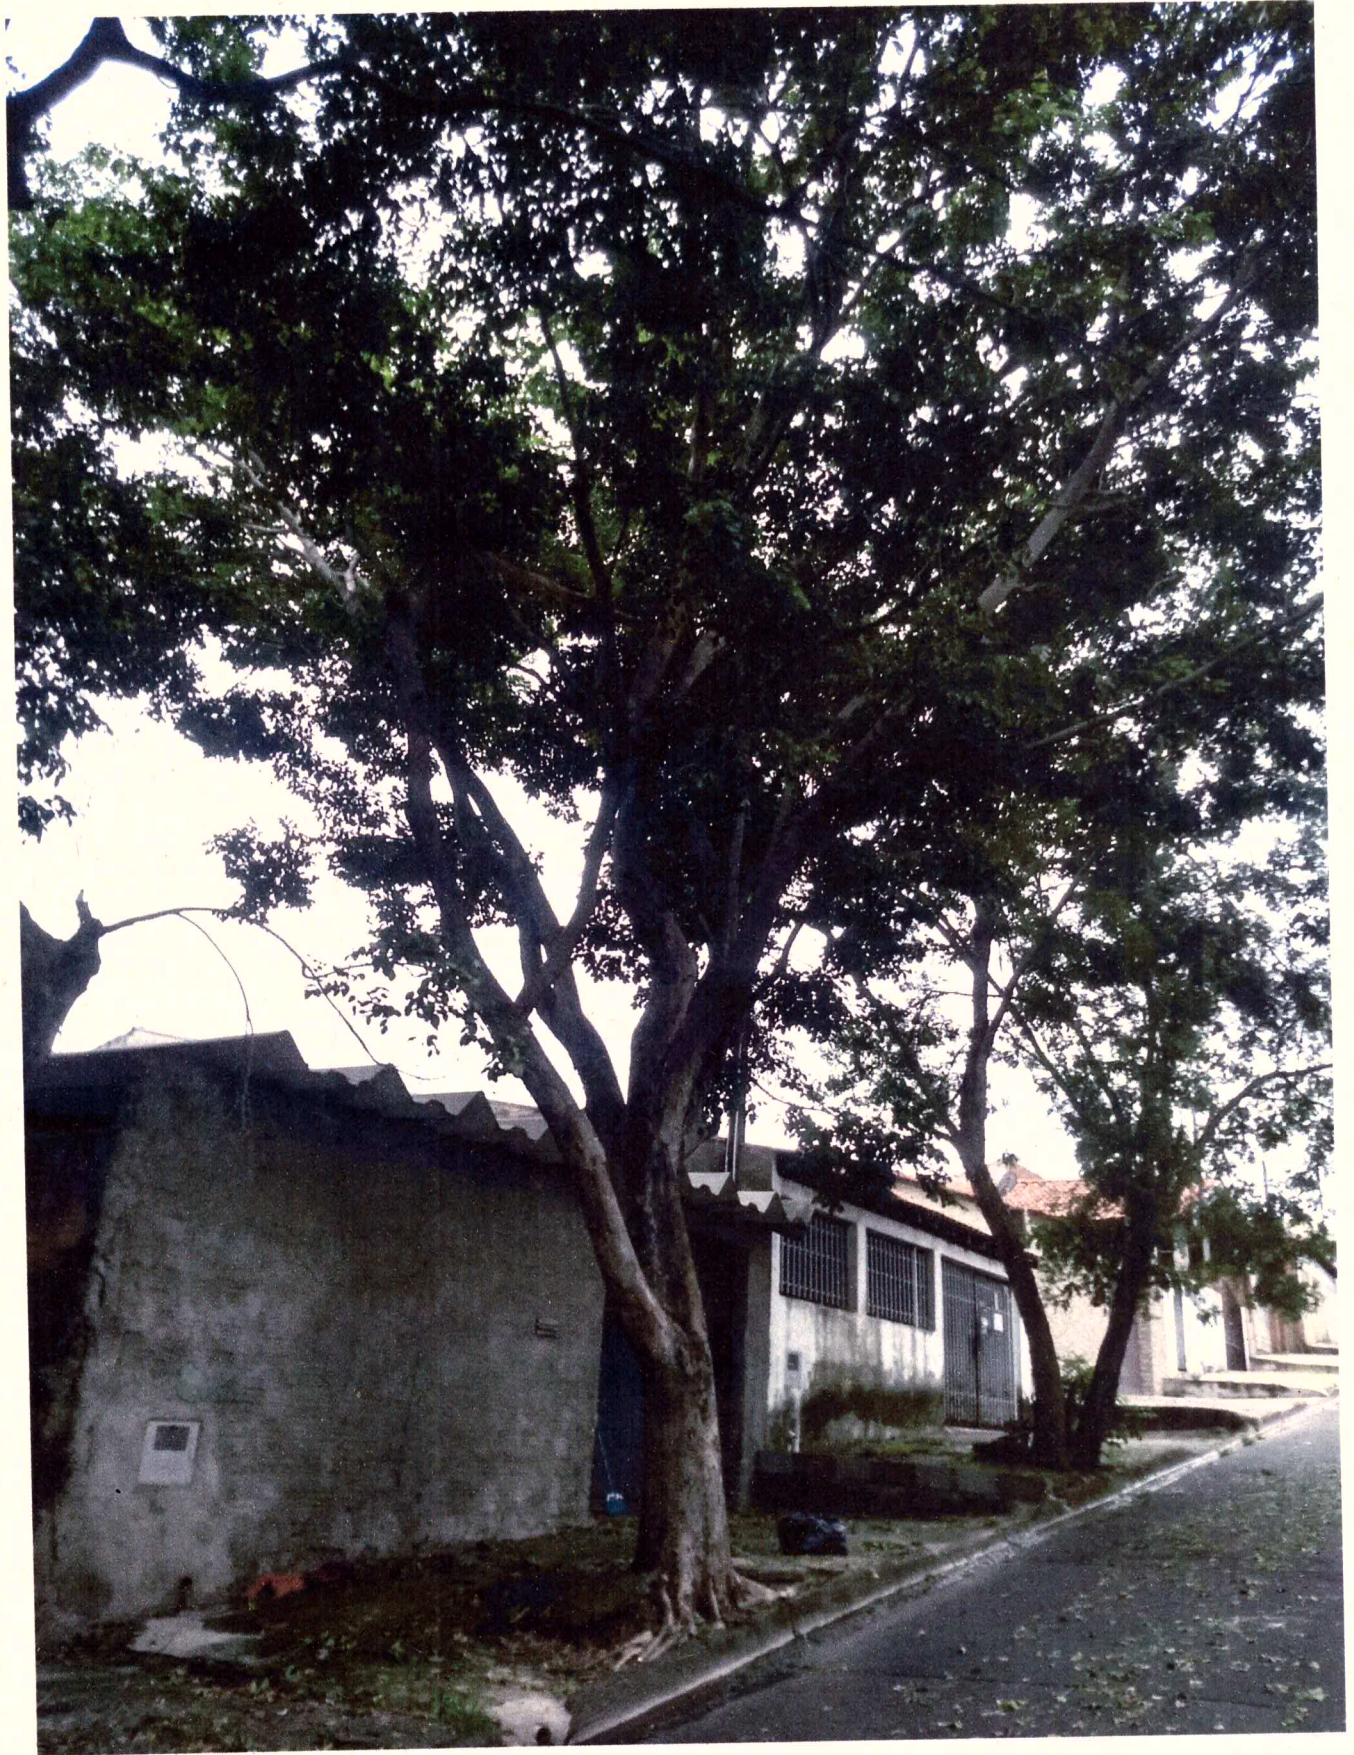
RELATÓRIO DE VISTORIA: Constatou-se na vistoria a presença de uma grande planta de aldrago. Suas raízes afloraram e destruíram por completo o passeio, impedindo a acessibilidade no local. Devido ao seu porte e por estar ligeiramente inclinada não é recomendado realizar a cauterização de qualquer raiz com perigo de propiciar danos que venham levar a árvore ao colapso. A fim de se evitar mais algum dano material ou pessoal, recomenda-se a extração do aldrago.

Recomenda-se a extração do aldrago, destoca e remoção dos resíduos vegetais.

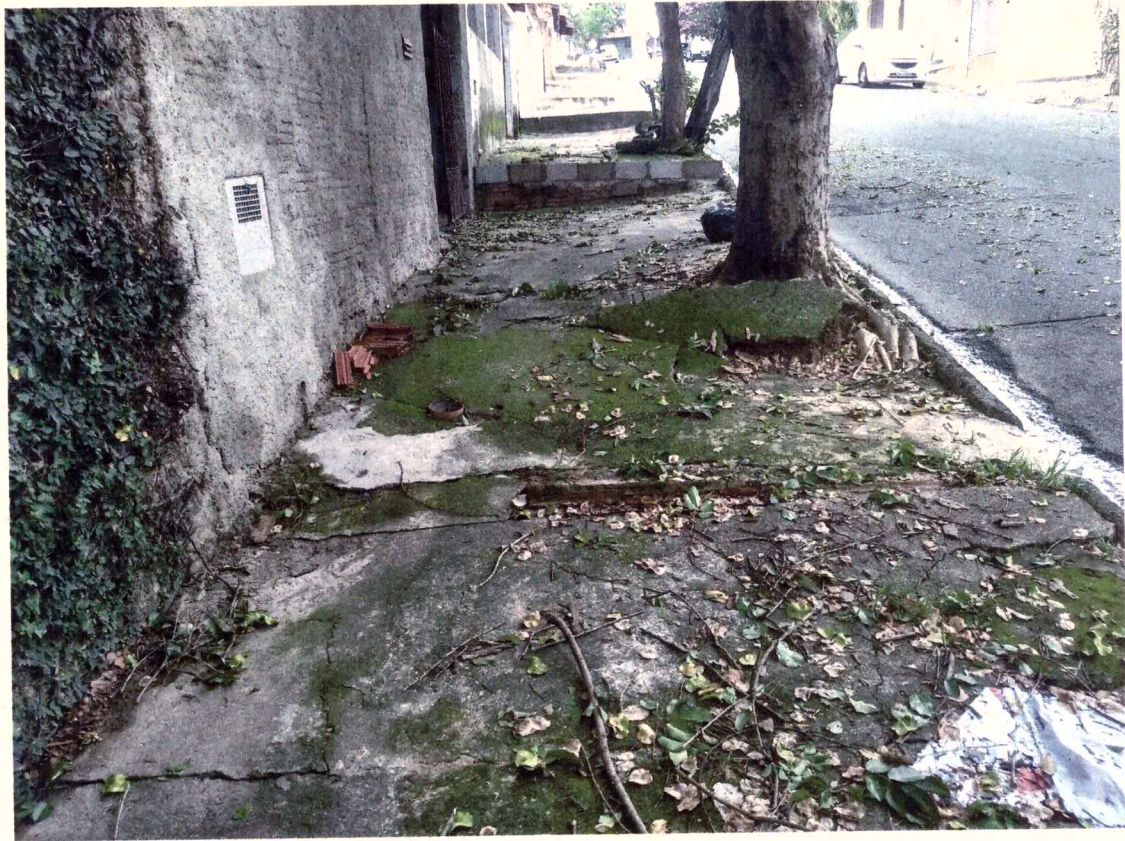
Raízes afloraram e destruíram a calçada, deixando sem acessibilidade

Recomenda-se o replantio no local de espécie adequada, em canteiros de 1m x 1m ou anel com 30 cm de raio no mínimo. As ações devem atender às instruções técnicas do GAUC, e se possível mantendo a característica das espécies da rua.

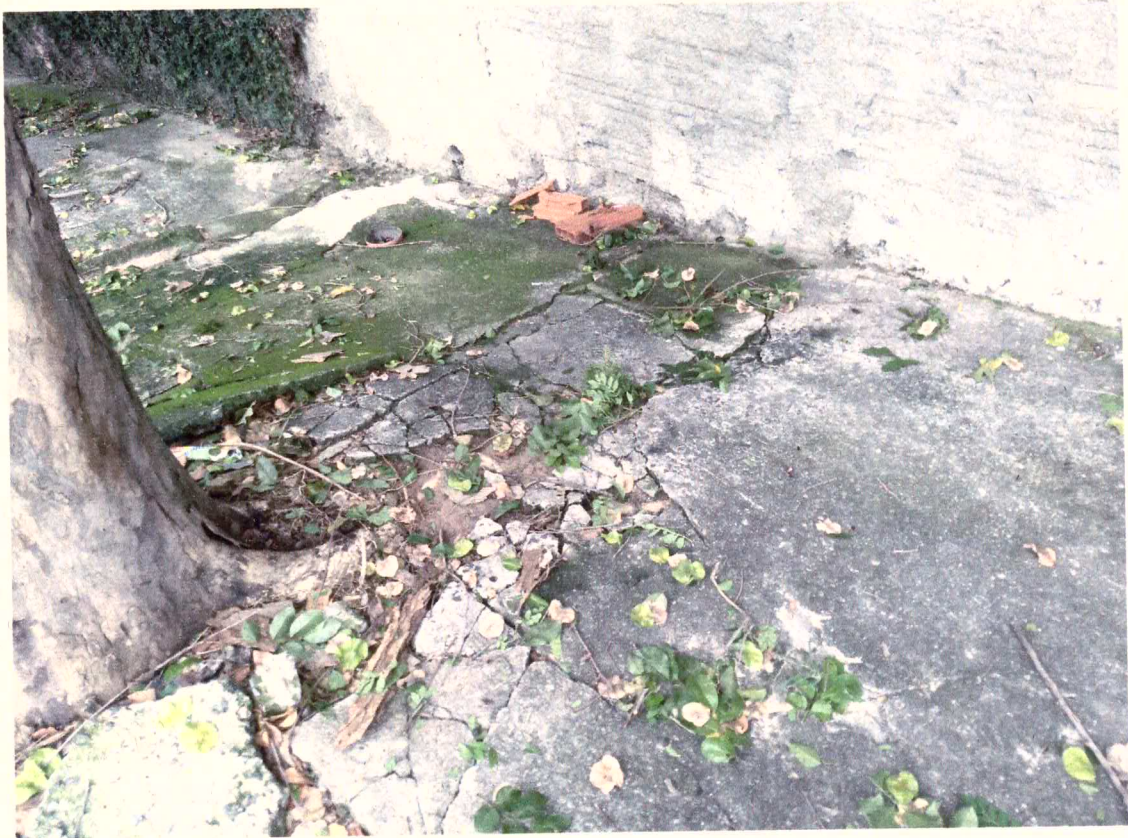
Raízes afloraram destruindo a calçada

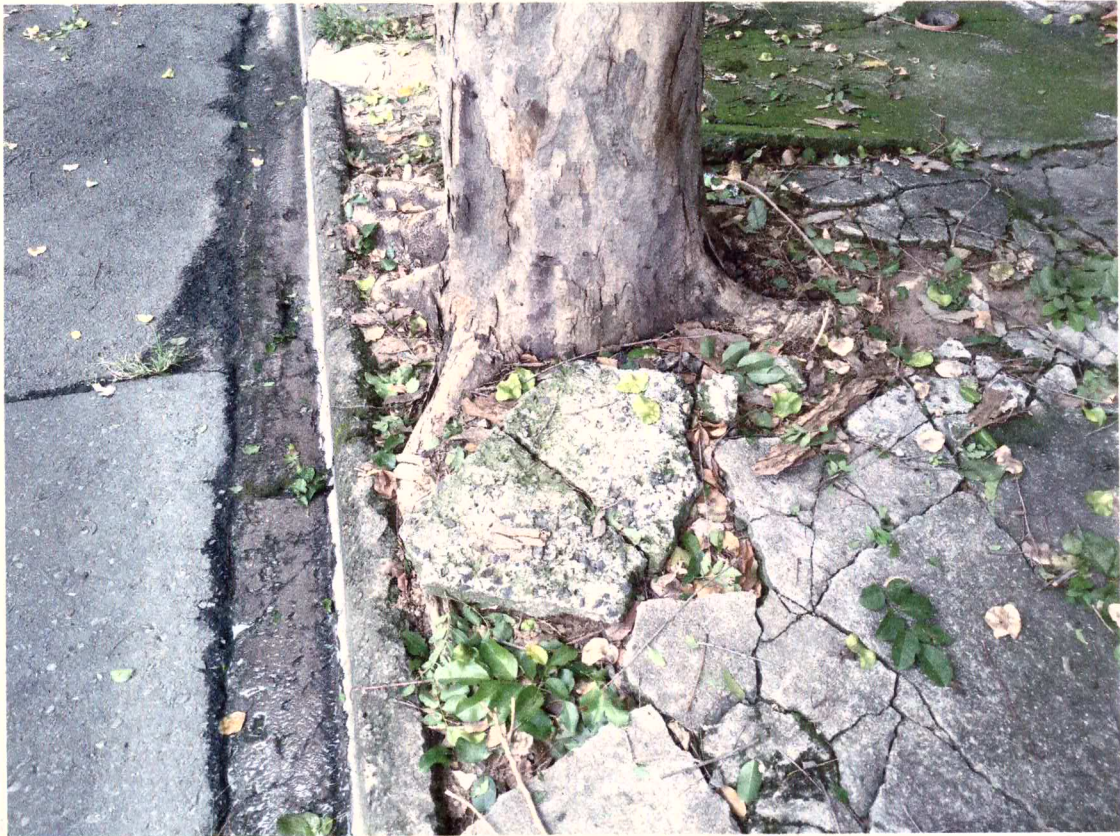
Toda calçada foi danificada
