PREFEITURA MUNICIPAL DE CAMPINAS

LAUDO TÉCNICO nº 00358/2019

ENDEREÇO: Rua dos Iguás, nº 4

LAUDO TÉCNICO DE VISTORIA

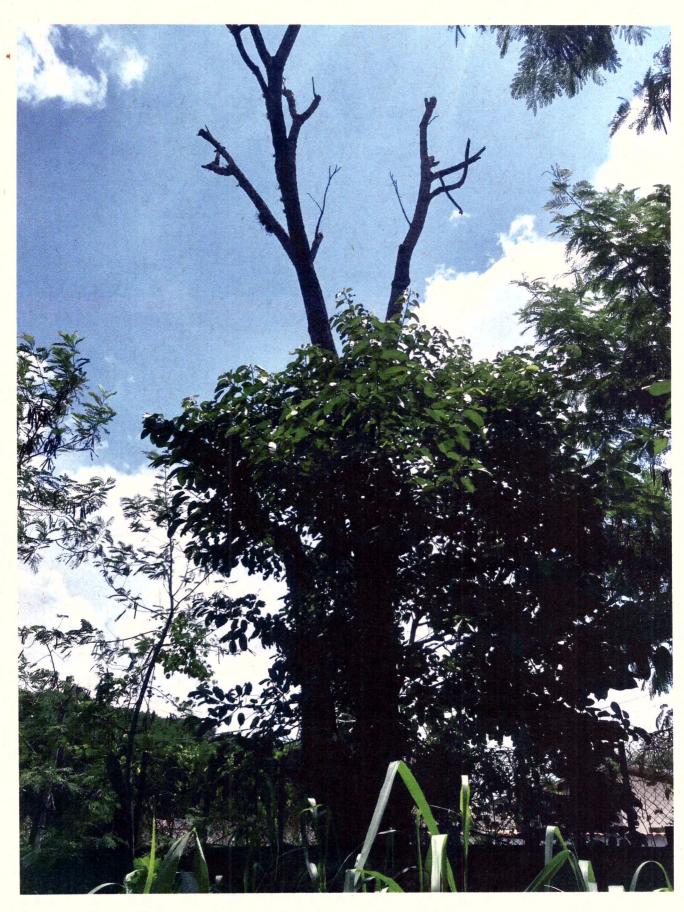
RELATÓRIO DE VISTORIA: Na vistoria constatou-se a existência de umagrande árvore seca dentro da escola, correndo risco de queda total. Existem também 07 plantas jovens de leucena que estão muito próximas ao muro da escola e irão causar danos na estrutura do muro. A leucena é uma planta exótica e considerada invasora que compete com as plantas nativas. Recomenda-se a extração das leucenas e da árvore seca.

Árvore seca com risco de queda

Recomenda-se a extração das leucenas e da árvore seca, destoca e remoção dos resíduos vegetais.
