**PREFEITURA MUNICIPAL DE CAMPINAS**  
**SECRETARIA MUNICIPAL DE SERVIÇOS PÚBLICOS**  
**DEPARTAMENTO DE PARQUES E JARDINS**  
**Coordenadoria de Arborização**

LAUDO TÉCNICO nº 01.169/2018

ENDEREÇO: Rua Benedito Alves Aranha, nº 242

**LAUDO TÉCNICO DE VISTORIA**

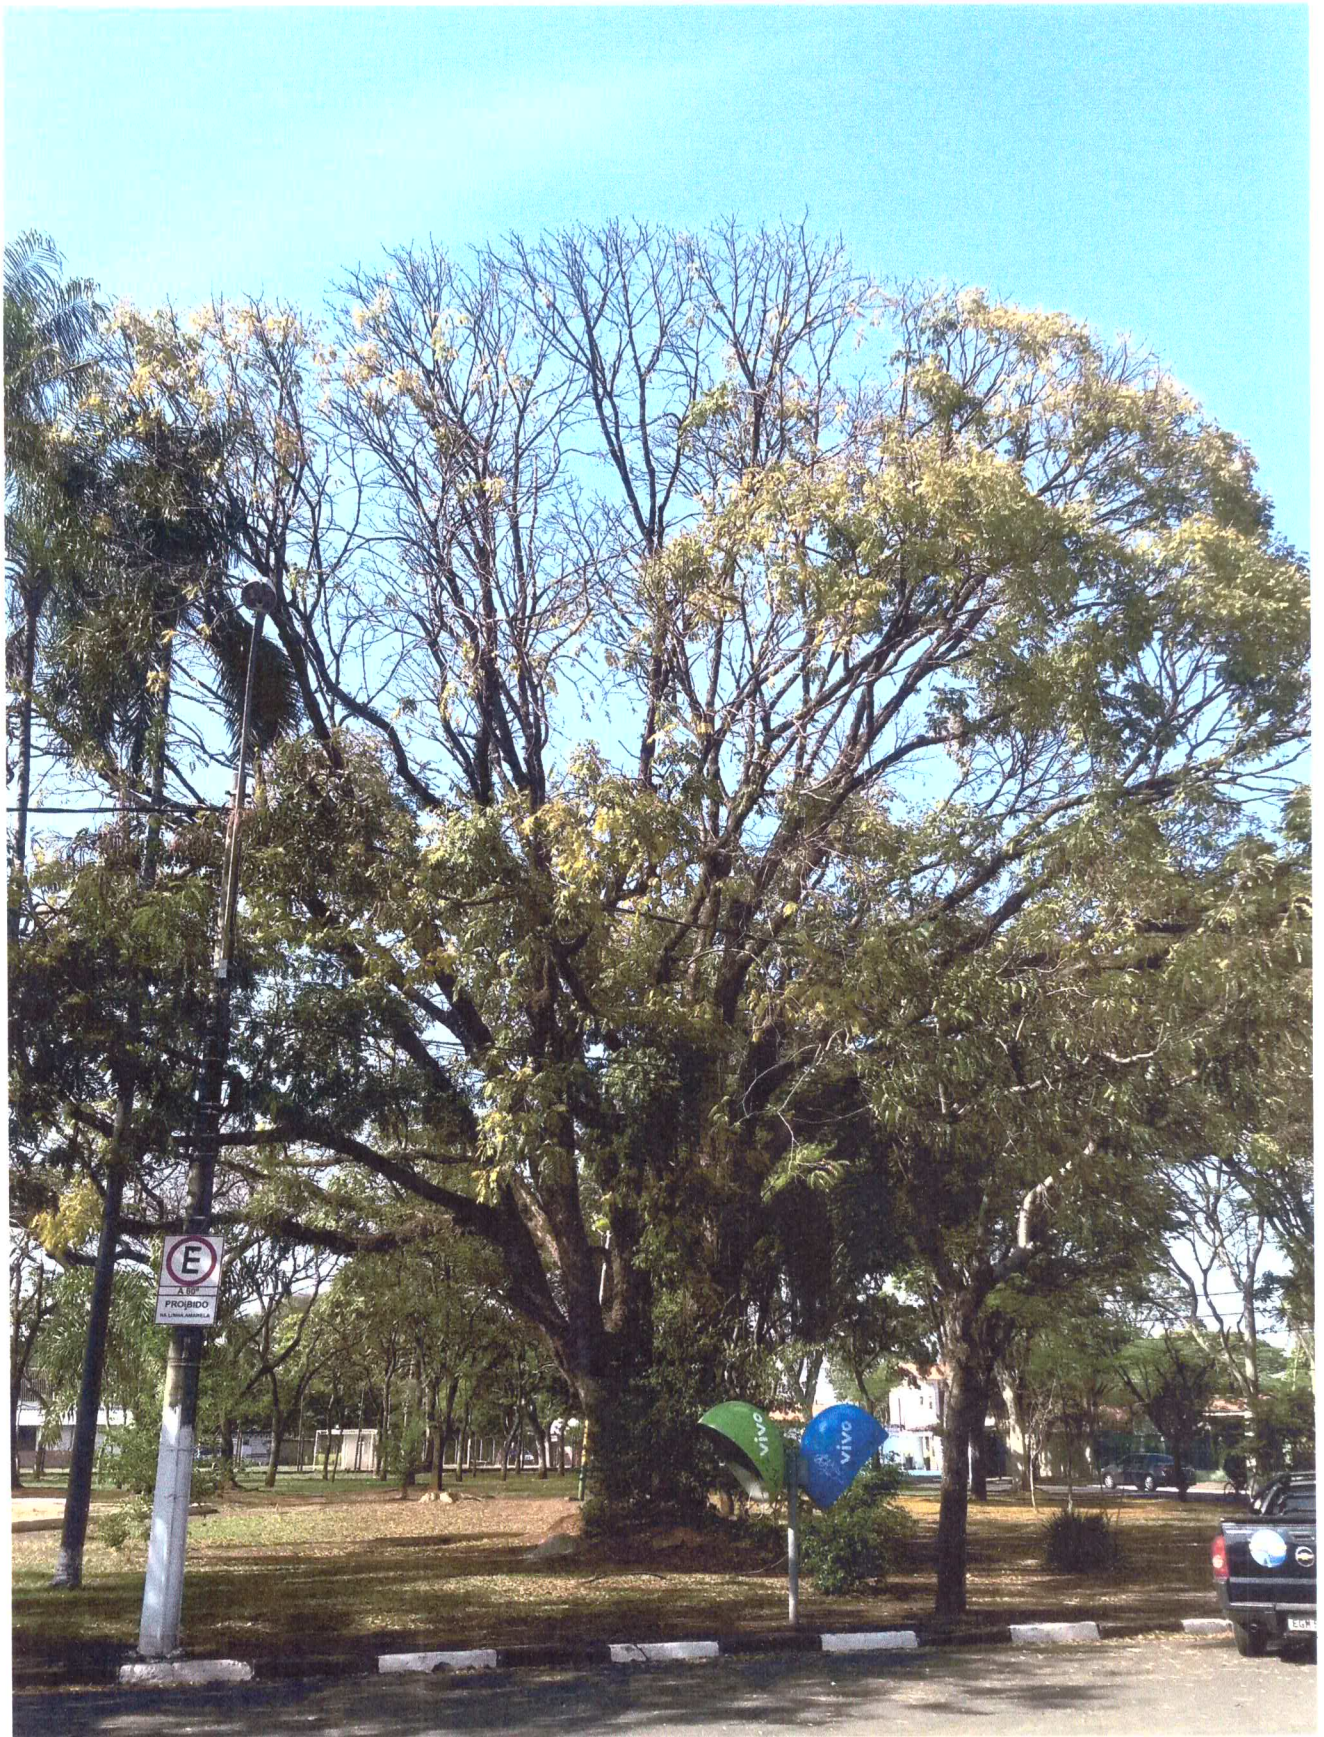
**Apresentando muitos ramos secos na porção mais apical da árvore**

Recomenda-se a extração da árvore acima, destoca e posterior remoção dos resíduos vegetais.

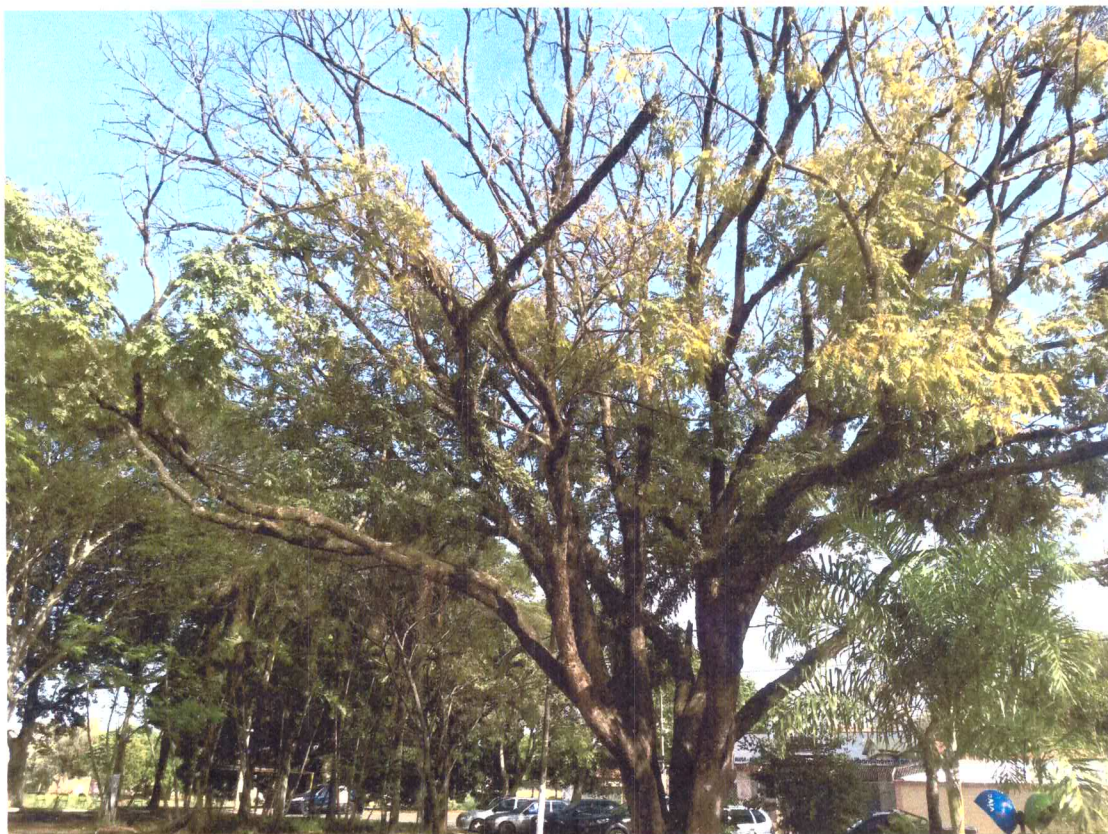
**Copa com muitos ramos secos**

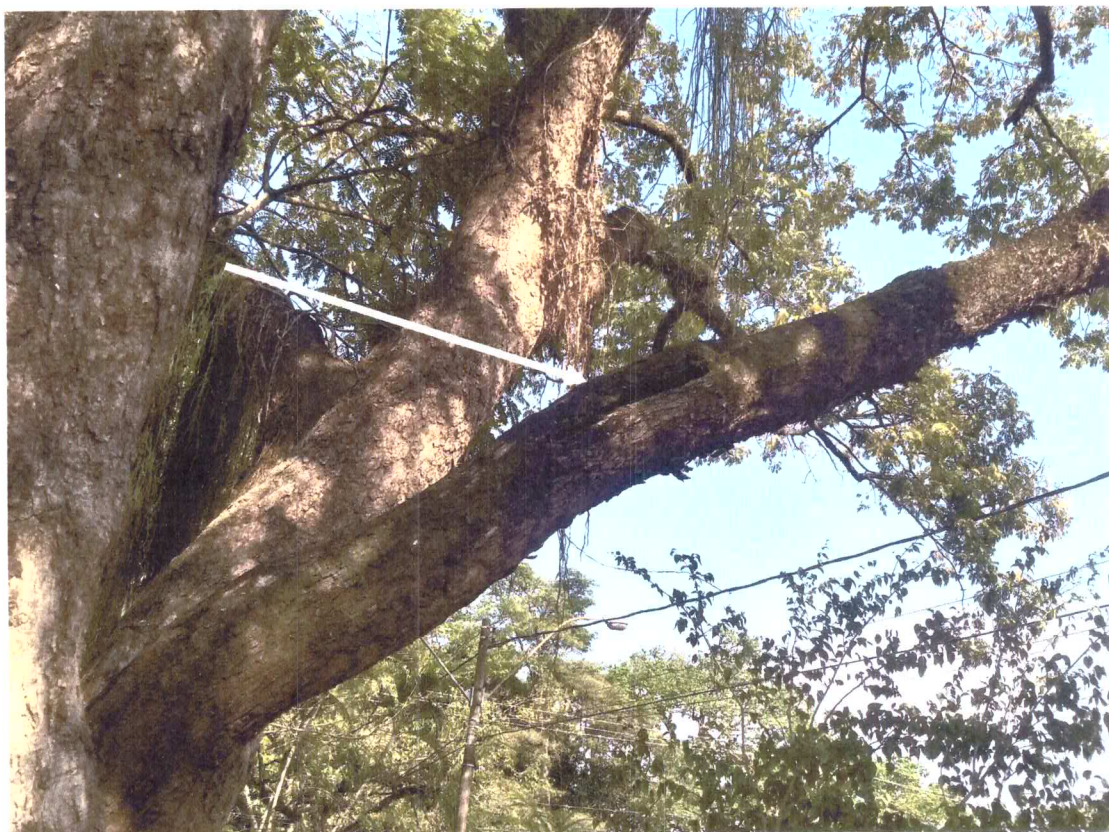
**Troncos com buracos**

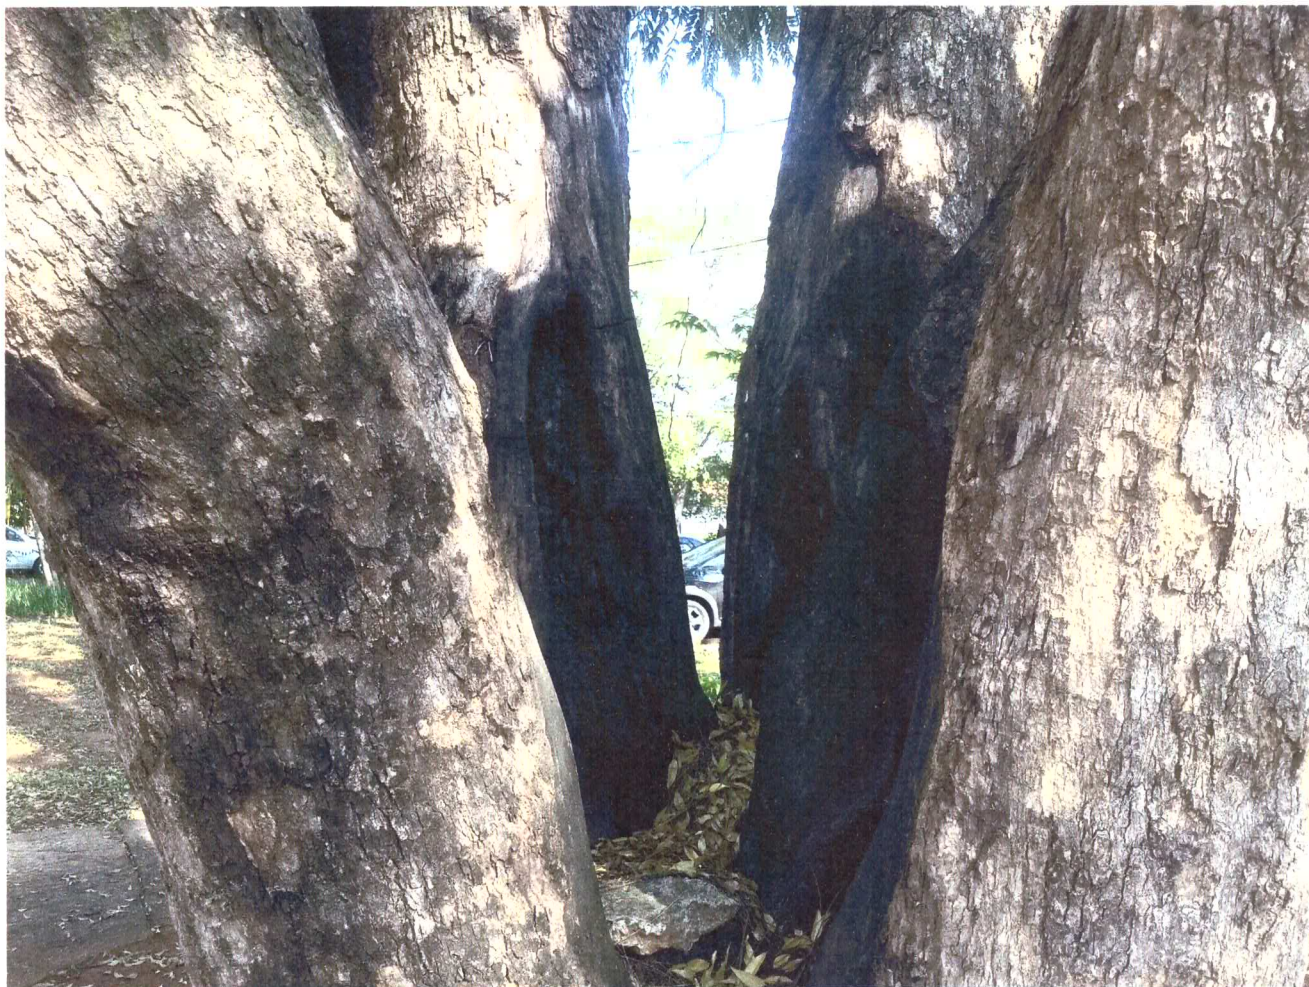
**Troncos múltiplos que foram queimados e afetou a estrutura da árvore como um todo**
