## SECRETARIA MUNICIPAL DE SERVIÇOS PÚBLICOS DEPARTAMENTO DE PARQUES E JARDINS Coordenadoria de Arborização

LAUDO TÉCNICO nº 00326/2019

## LAUDO TÉCNICO DE VISTORIA

Espécie arbórea e nº de indivíduos: 1 Canelinha (Nectandra sp.)..

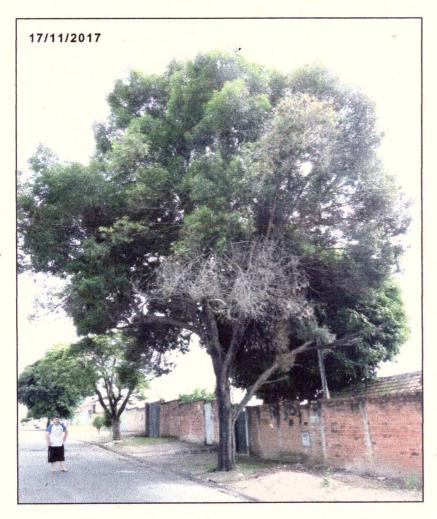
Imagem 1. Visão geral da Canelinha com ramos secos.

**RECOMENDAÇÕES:** de acordo com os parágrafos I e II do artigo 9º da lei 11.571 de 17 de junho de 2003, recomendamos **CORTE RASO, DESTOCA** e remoção do material lenhoso.

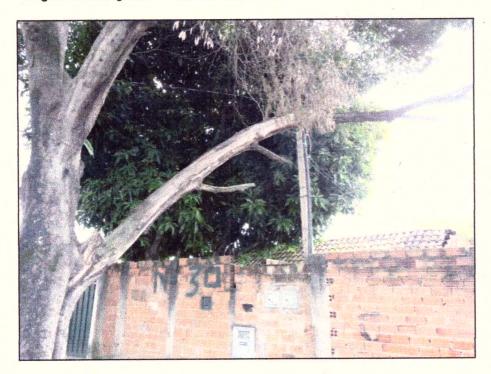
Imagem 2. Ramo seco projetado sobre o imóvel.

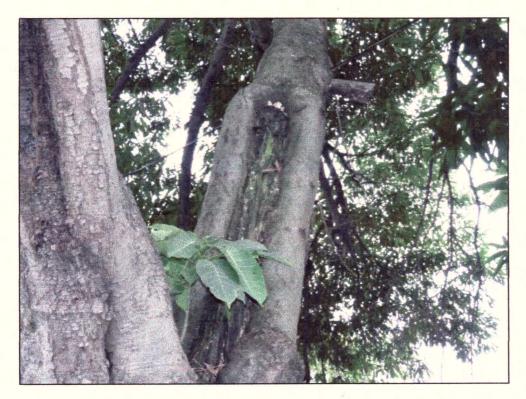
**Imagem 3.** Lesão não compartimentalizada e com biodeterioração; figueira-mata-pau se desenvolvendo na bifurcação.

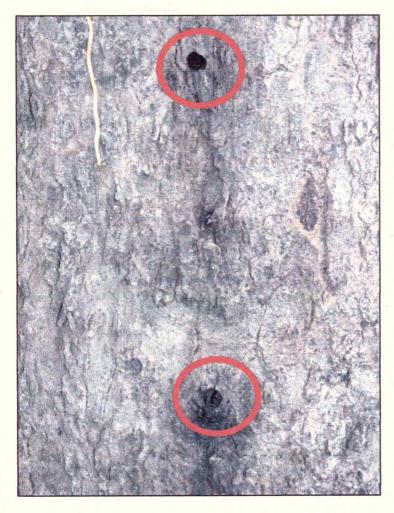
Imagem 4. Galerias feitas pelas brocas.

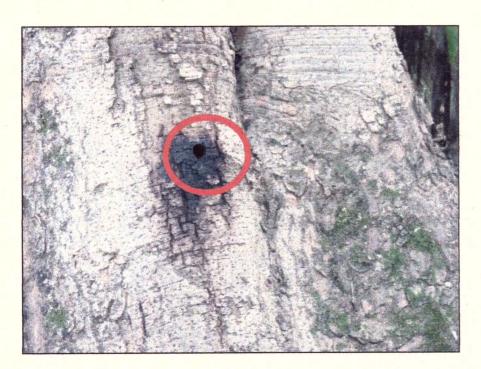
Imagem 5. Galeria.
