**PREFEITURA MUNICIPAL DE CAMPINAS**  
**SECRETARIA MUNICIPAL DE SERVIÇOS PÚBLICOS**  
**DEPARTAMENTO DE PARQUES E JARDINS**  
**Coordenadoria de Arborização**

*LAUDO TÉCNICO nº 00416/2019*

ENDEREÇO: Rua Major Luciano Teixeira, nº 428 lado oposto

**LAUDO TÉCNICO DE VISTORIA**

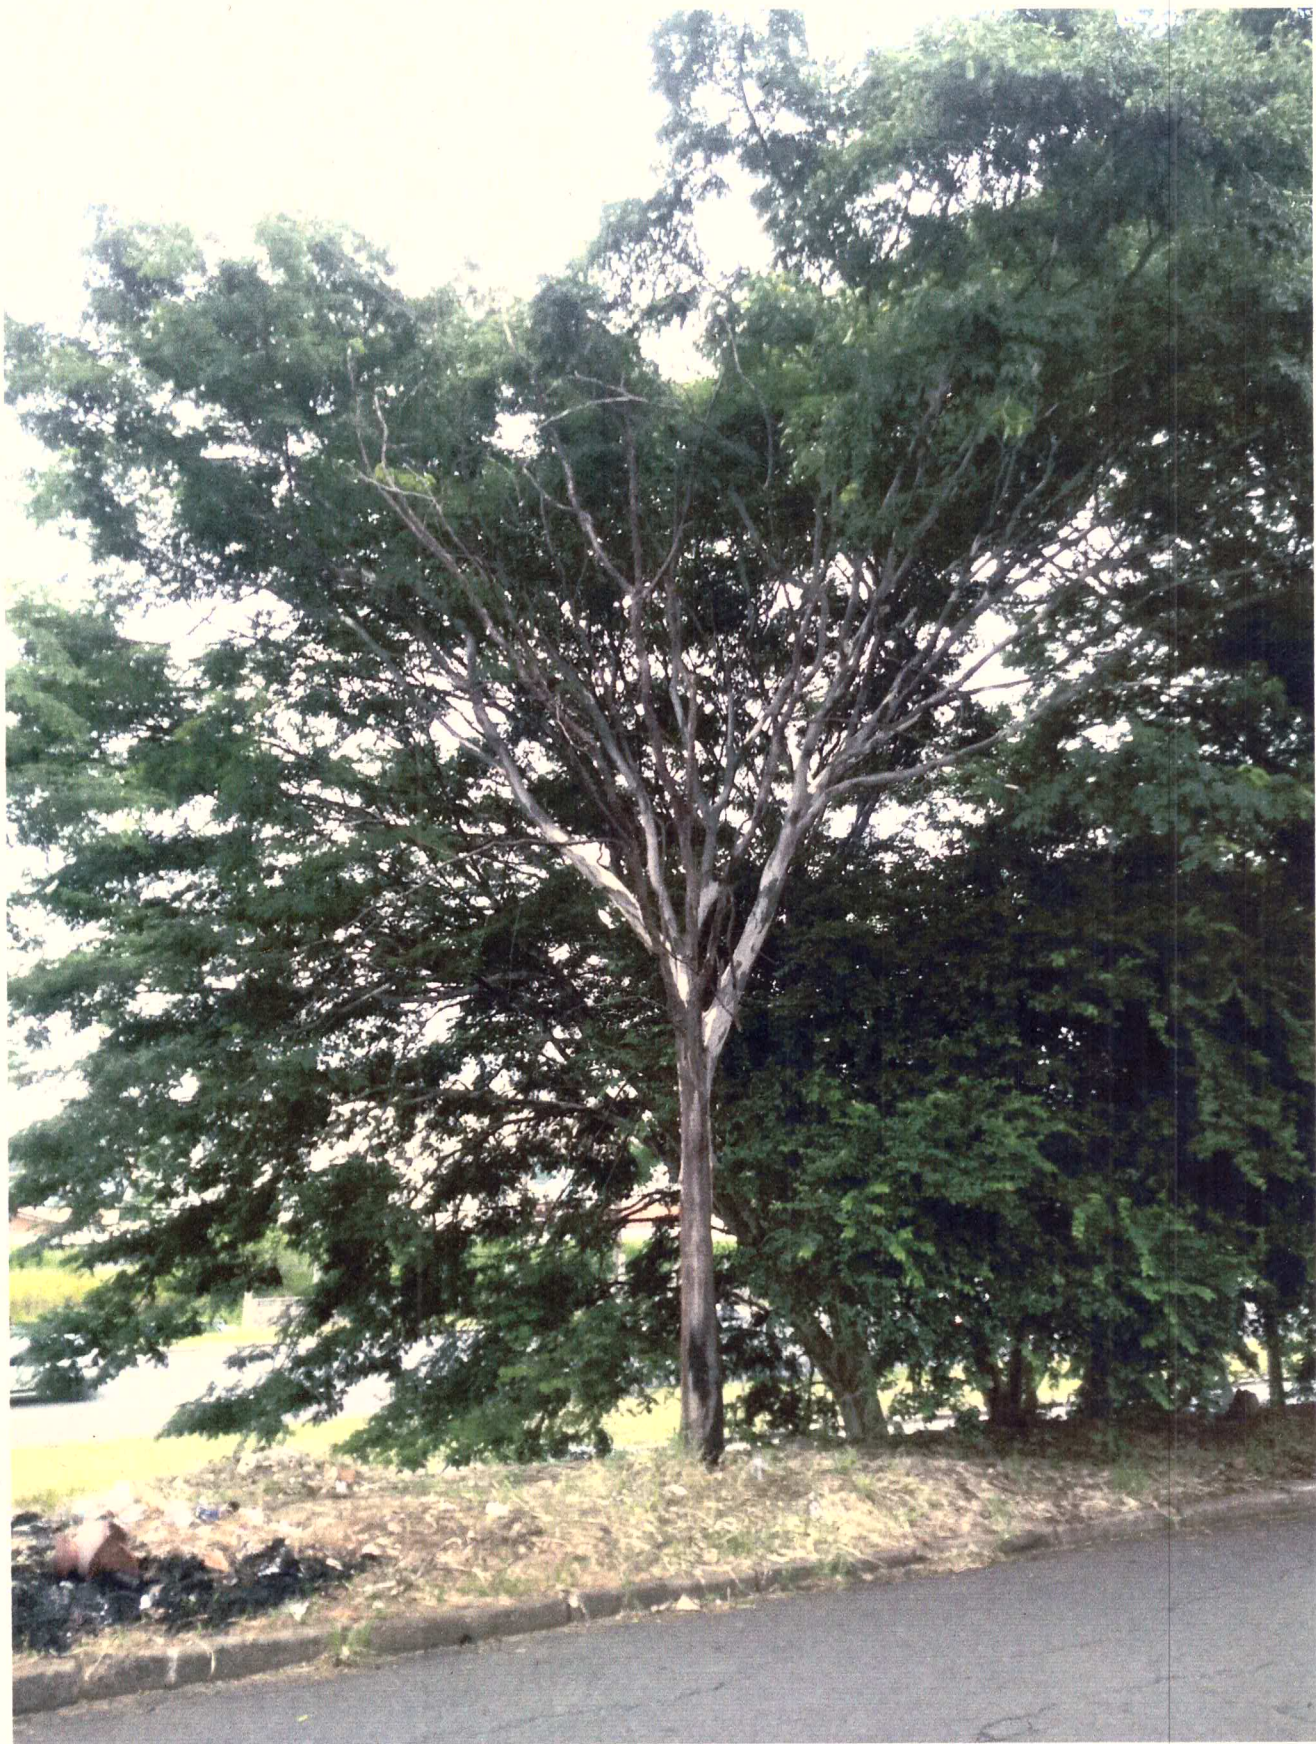
**Pau-ferro 1**

**RELATÓRIO DE VISTORIA:** Na vistoria constatou-se a existência de duas plantas de pau-ferro. Ambas foram queimadas, uma delas está com o tronco apresentando biodeteriorização e com partes mais superiores com rachaduras e leve infestação de cupins. Outra planta mais jovem está comprometida pois o fogo queimou em maior proporção seu tronco novo. Há também um toco remanescente que deverá ser extraído. Recomenda-se a extração dos pau-ferro e do toco.

Recomenda-se a extração dos pau-ferro e do toco, destoca e remoção dos resíduos vegetais.

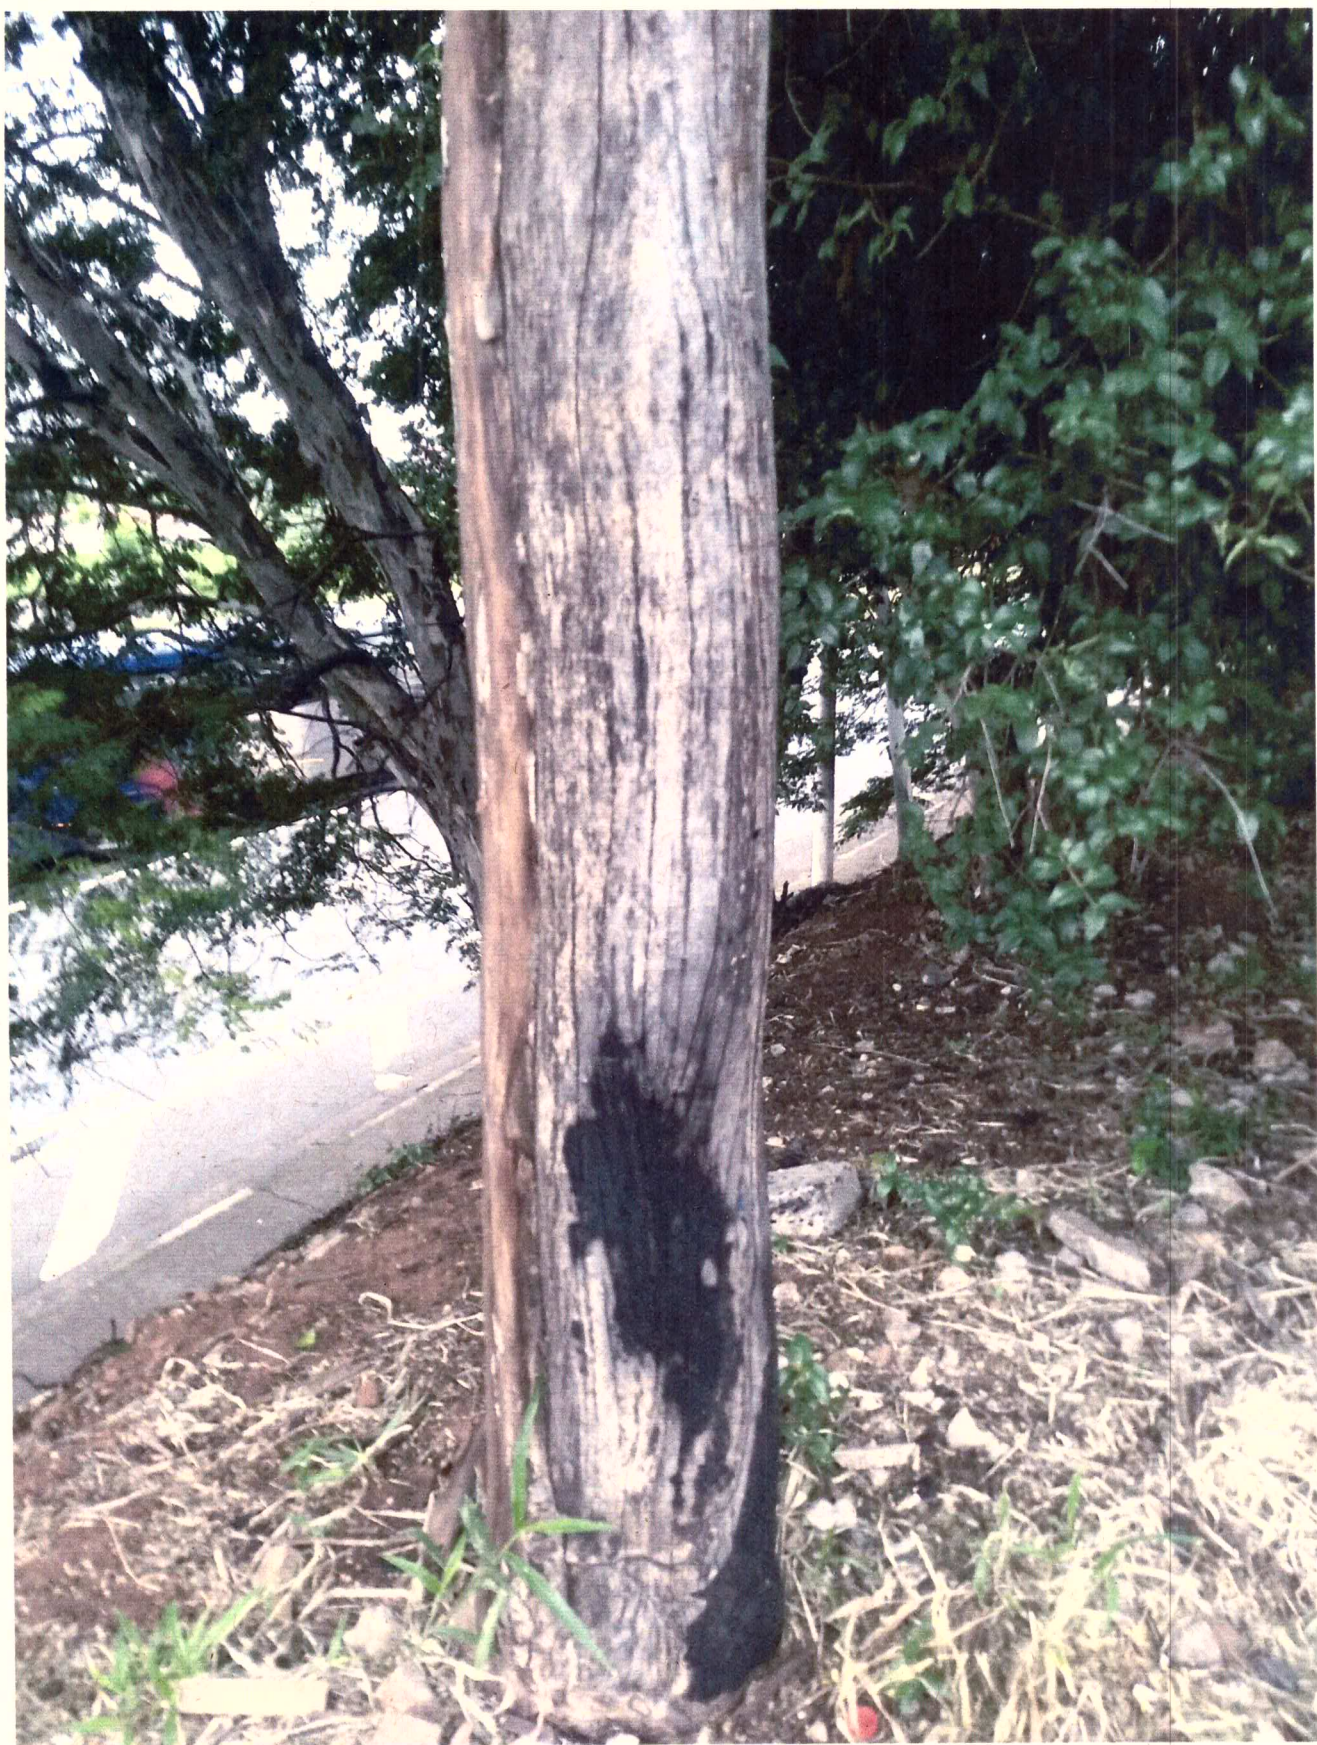
**Tronco com biodeteriorização e queimado**

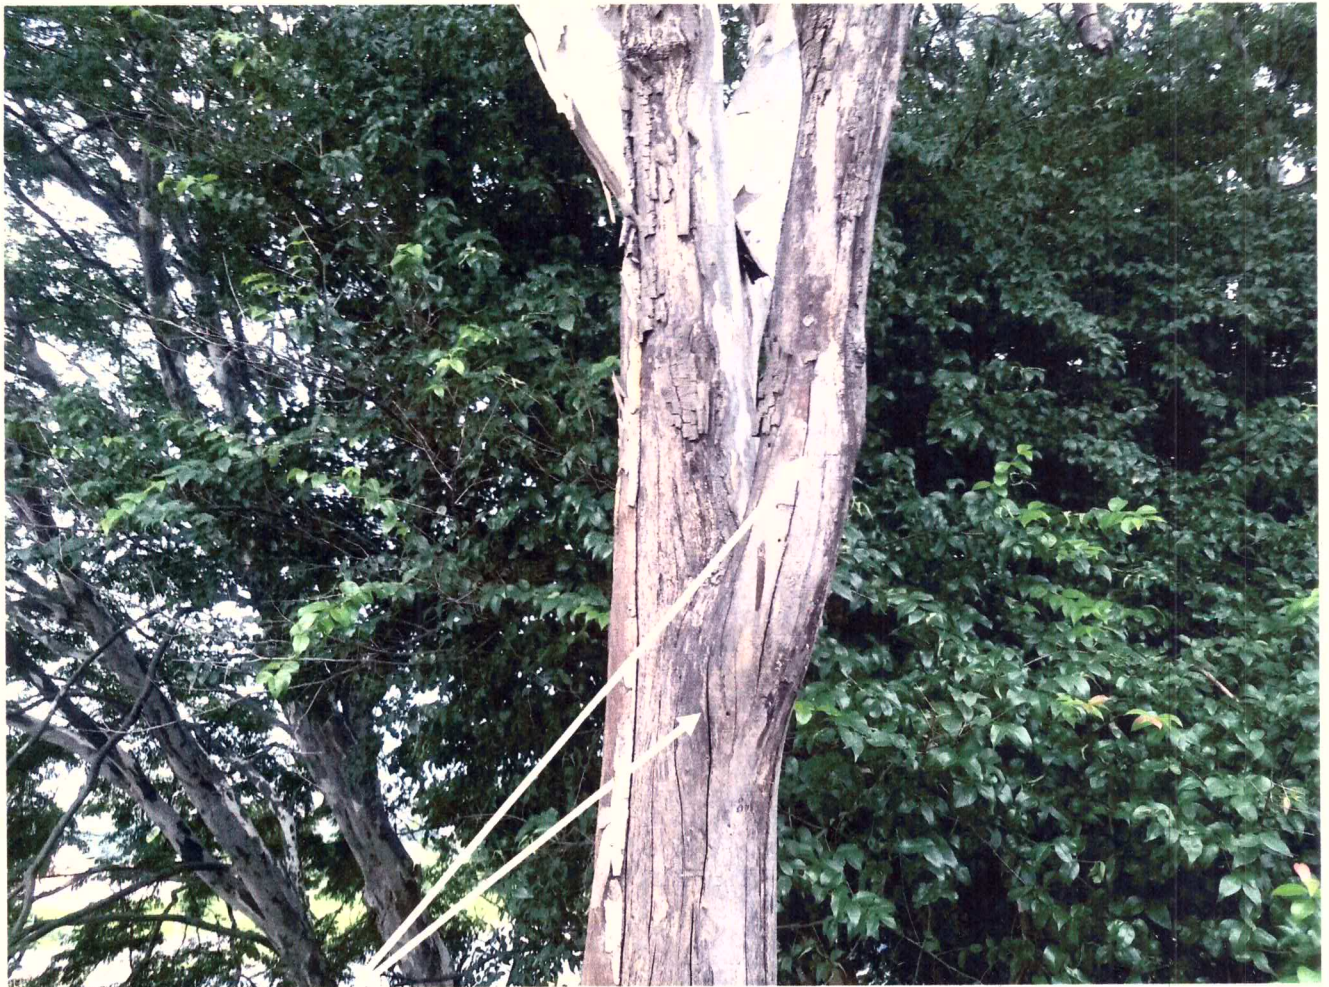
**Parte aérea apresenta rachaduras e presença de cupins**

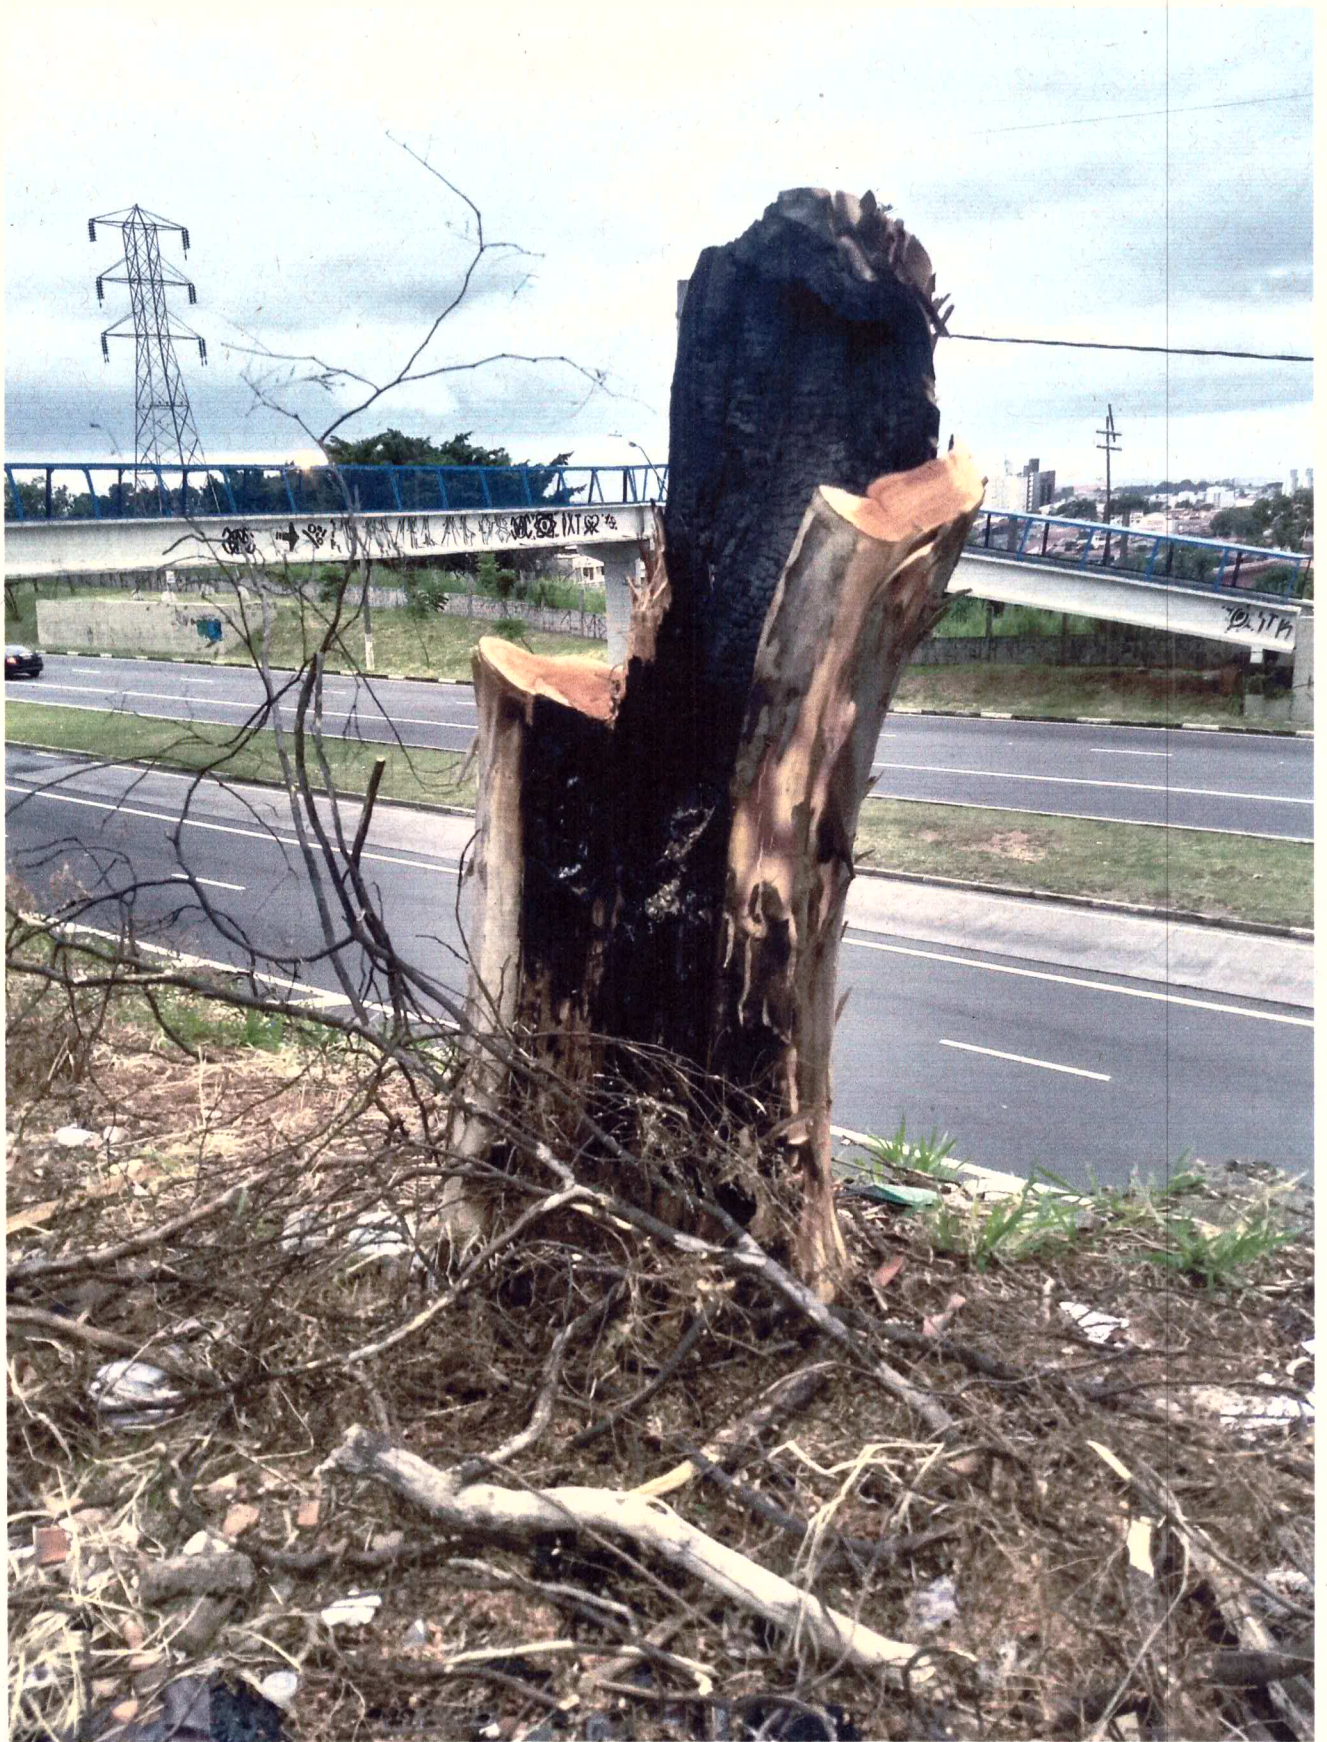
**Toco remanescente**
