**PREFEITURA MUNICIPAL DE CAMPINAS**  
**SECRETARIA MUNICIPAL DE SERVIÇOS PÚBLICOS**  
**DEPARTAMENTO DE PARQUES E JARDINS**  
**Coordenadoria de Arborização**

*LAUDO TÉCNICO nº 01.107/2018*

ENDEREÇO: Rua Miosótis, nº 333

LAUDO TÉCNICO DE VISTORIA

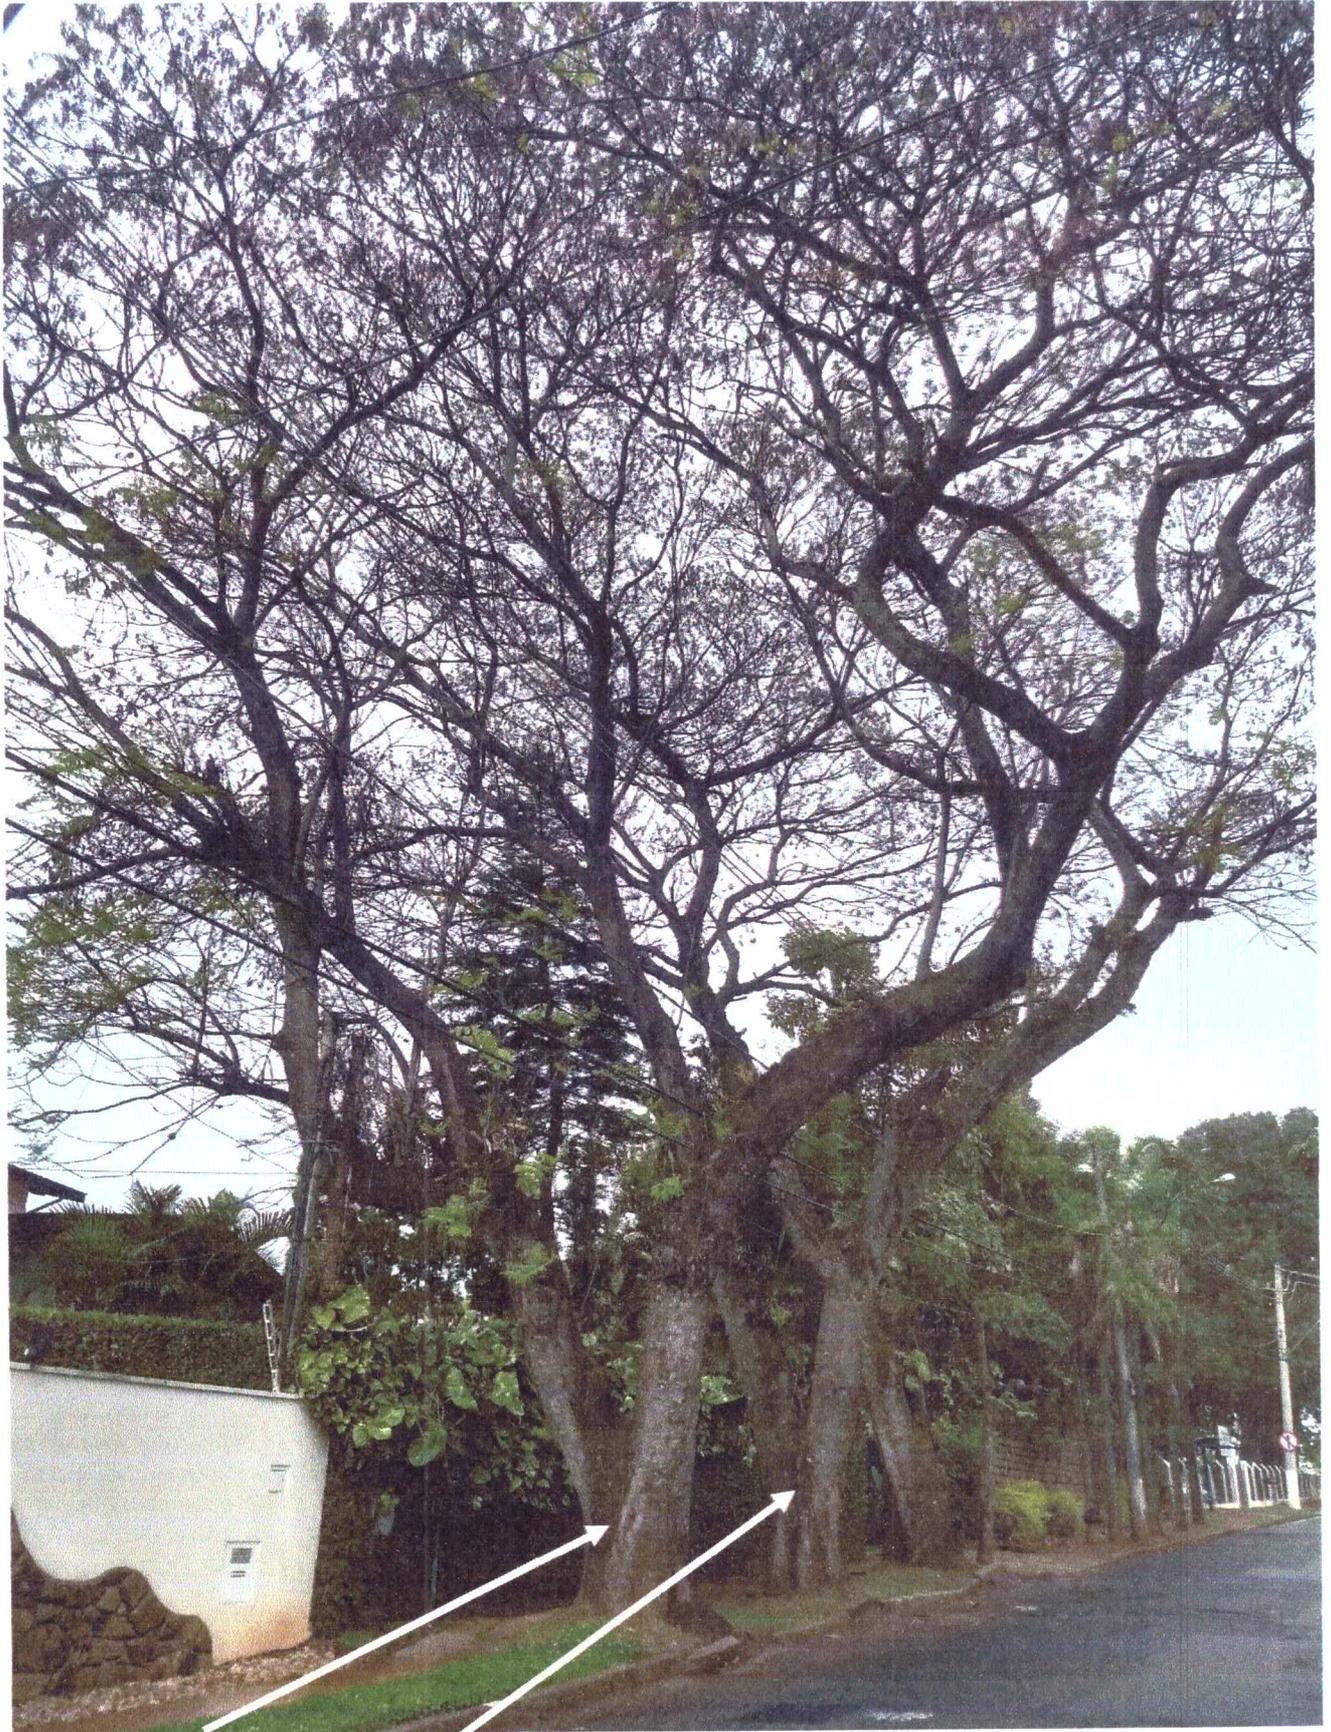
Canafistula 1 e 2

RELATÓRIO DE VISTORIA: Constatou-se na vistoria, que duas árvores encontram-se em bom estado fitossanitário. Estão com as copas frondosas e bem formadas e equilibradas, necessitam de uma poda de correção para retirada de alguns ramos que estão por sobre o muro da residência, e acertando a geometria com o lado oposto. Poda de limpeza para retirada de vários ramos secos. A terceira árvore sofreu uma queda parcial que deixou sua copa desequilibrada com risco de queda total. No local onde houve a ruptura encontramos sinais de presença de cupins. Recomenda-se a extração da terceira canafístula

Recomenda-se a poda de correção e limpeza dos ramos secos das canafístulas, destoca e remoção dos resíduos vegetais.

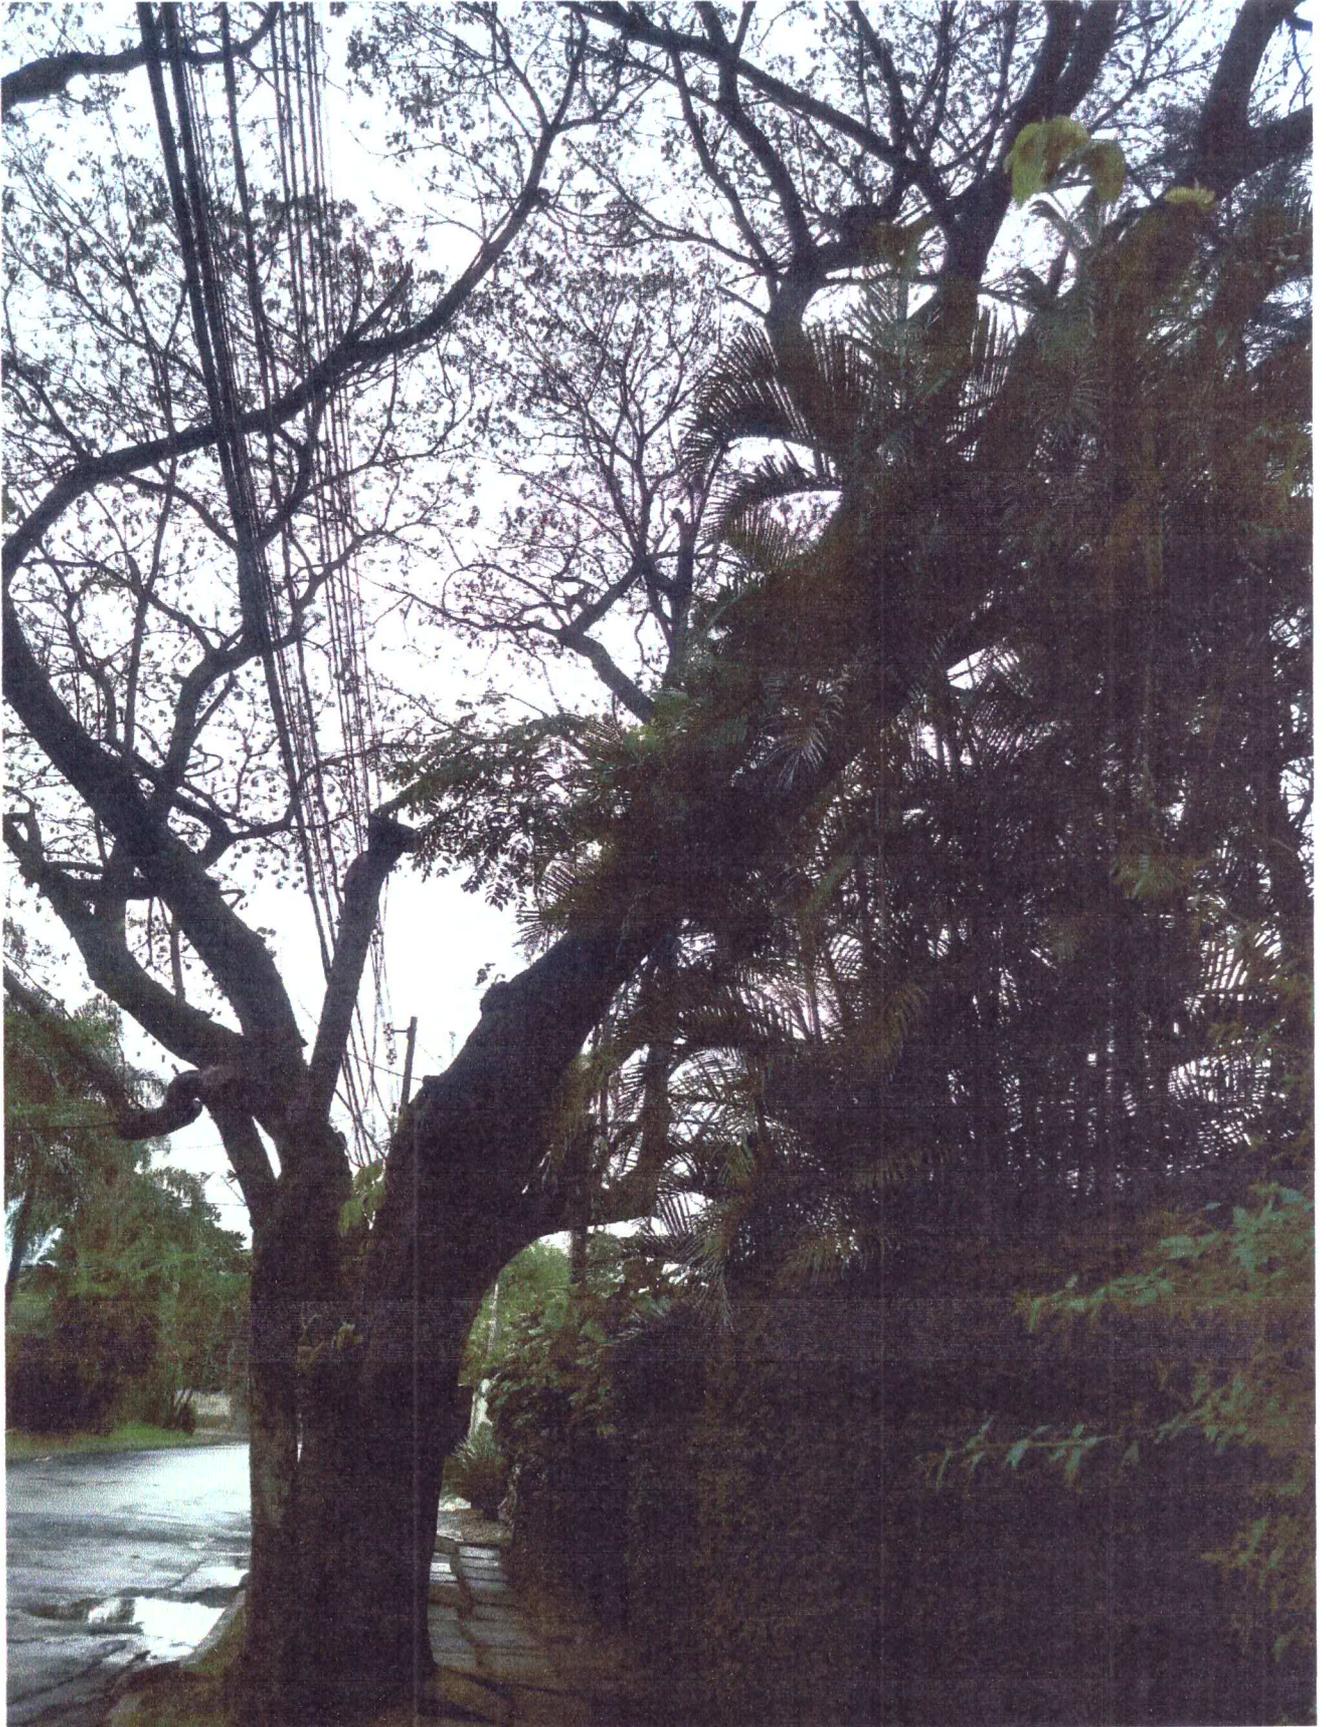
**Árvore desequilibrada em função da queda parcial que ocorreu**

Recomenda-se a extração da canafístula, destoca e remoção dos resíduos vegetais.

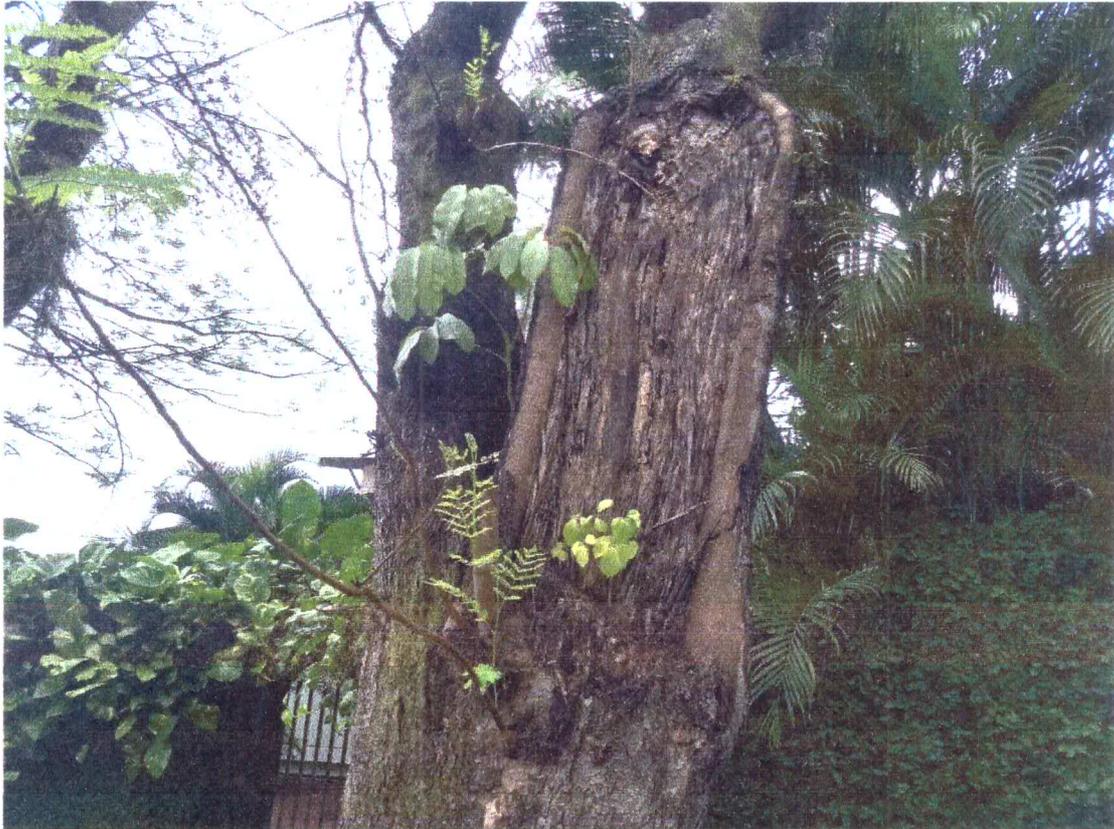
**Local onde houve queda parcial com presença de brocas**

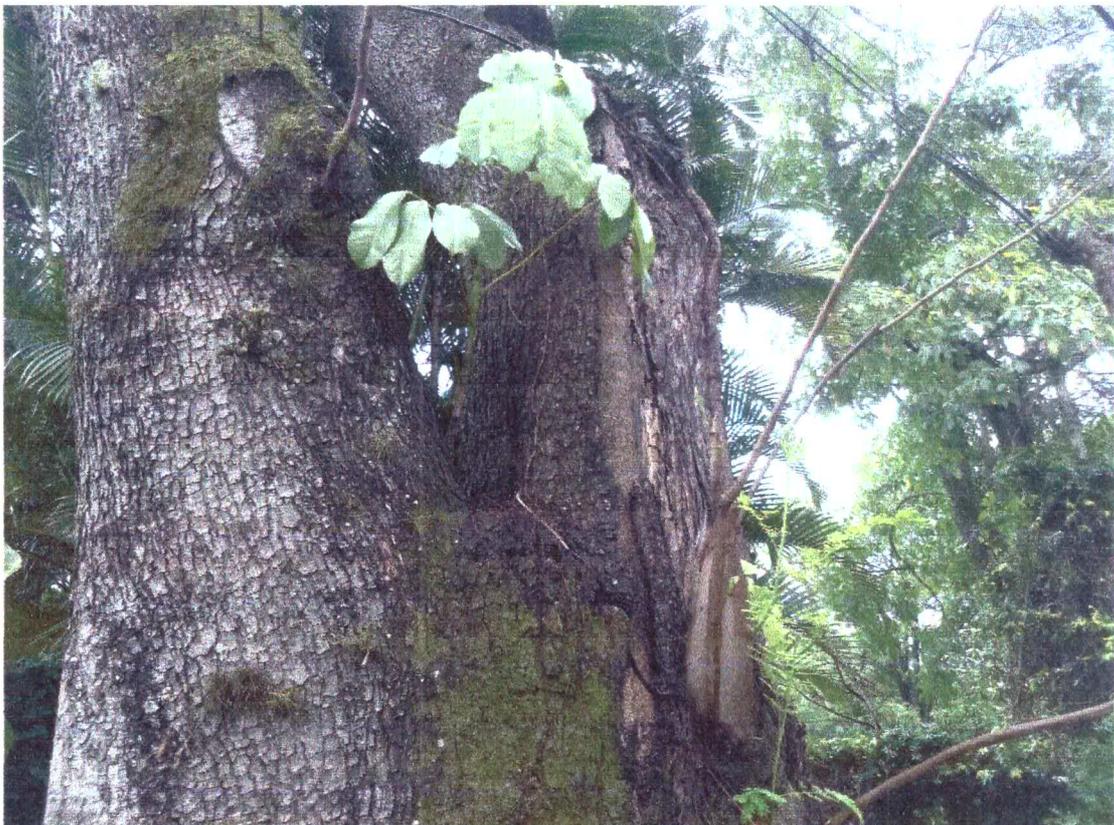
**Detalhe do local onde houve queda parcial**
