PREFEITURA MUNICIPAL DE CAMPINAS
SECRETARIA MUNICIPAL DE SERVIÇOS PÚBLICOS
DEPARTAMENTO DE PARQUES E JARDINS
Coordenadoria de Arborização

LAUDO TÉCNICO nº 00418/2019

LAUDO TÉCNICO DE VISTORIA

ENDEREÇO: R. Alferes João José, 10

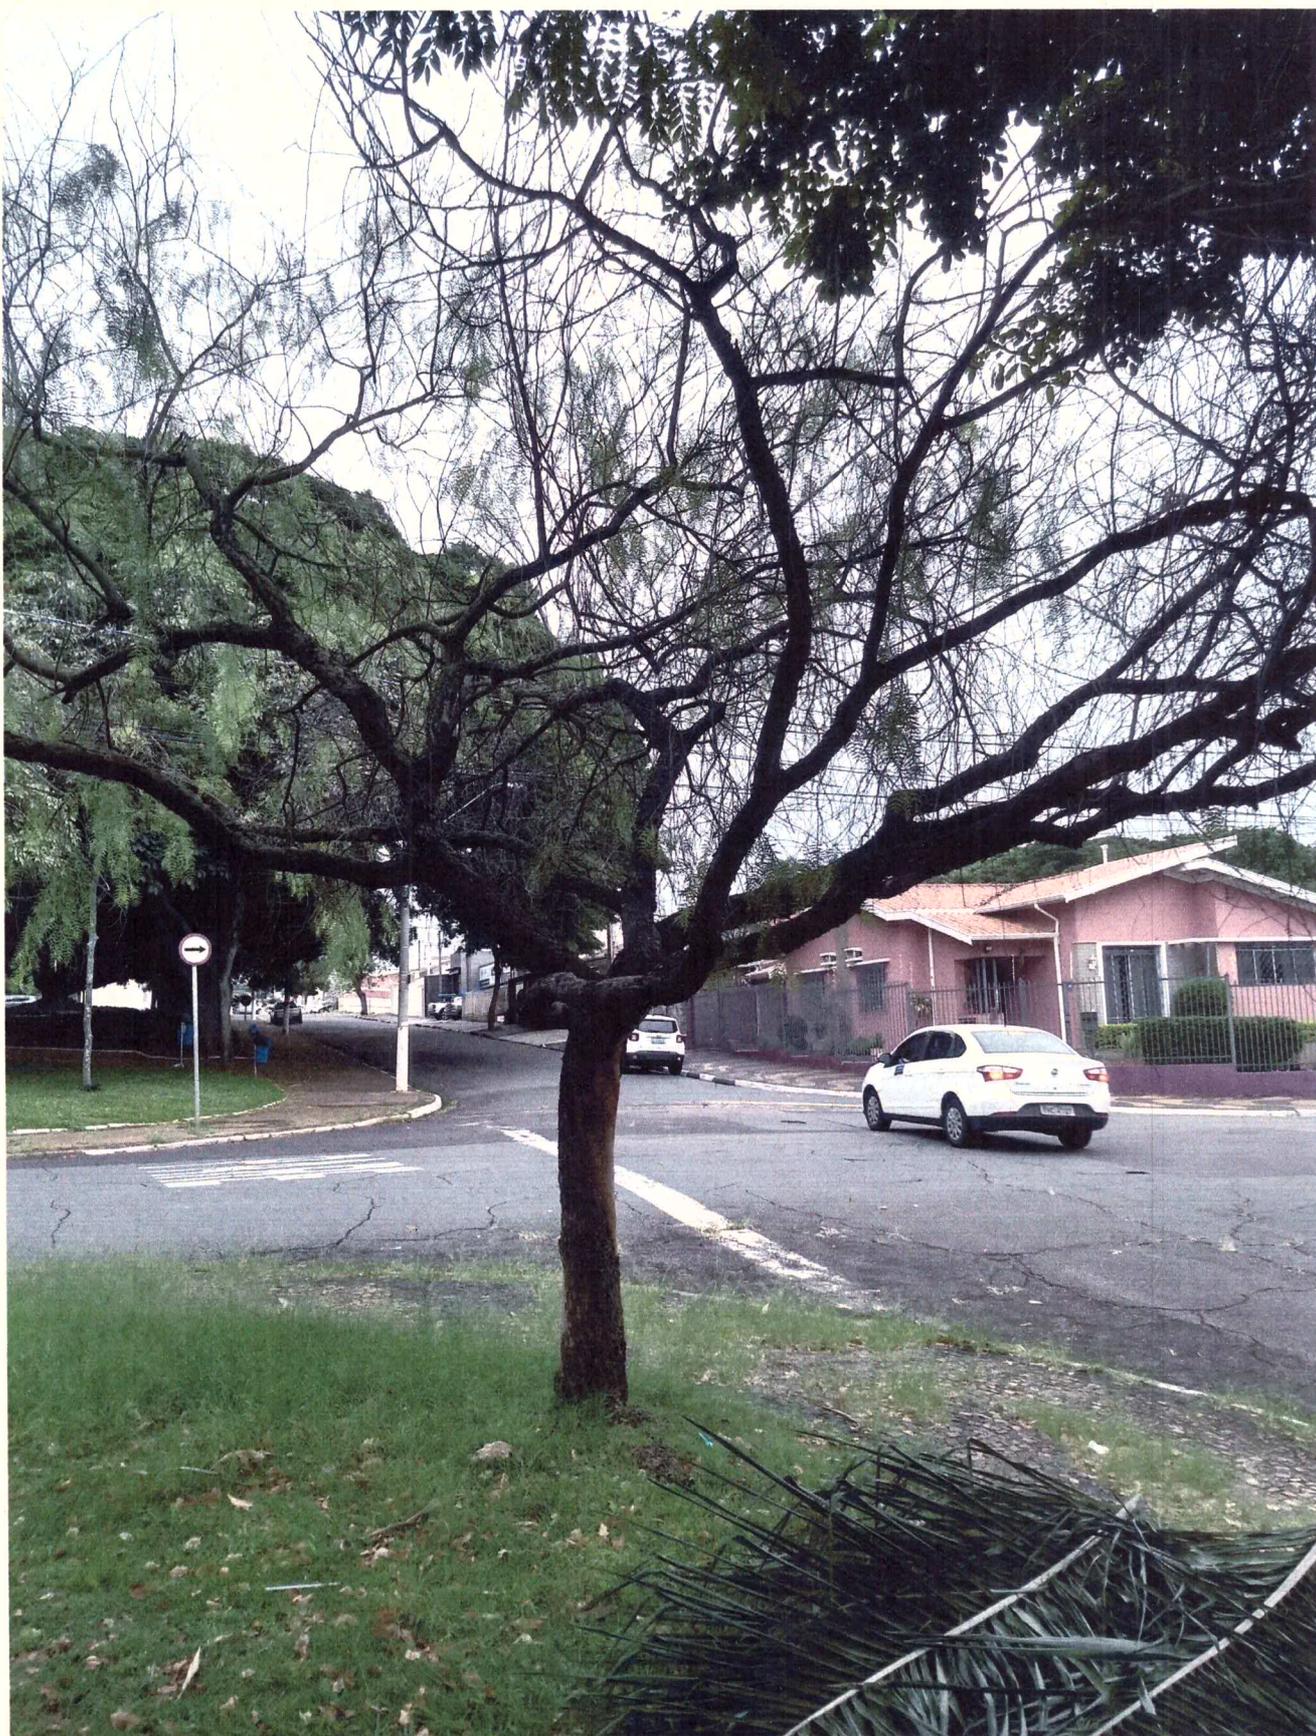
RELATÓRIO DE VISTORIA: Constatou-se na vistoria uma árvore de aroeira-salsa que está em franco declínio vegetativo, com algumas poucas folhas de vegetação verde. Existe também uma cássia-carnaval totalmente seca, com o tronco sem casca e que apenas não sofreu queda total pois está apoiada em uma outra árvore que está viva e está suportando o peso dela. Há também uma pequena árvore seca. A fim de se evitar algum acidente com danos material e ou pessoal, recomenda-se a extração das árvores acima descritas.

Aroeira-salsa em franco declínio vegetativo

Recomenda-se a extração das árvores descritas, destoca com posterior remoção dos resíduos vegetais.

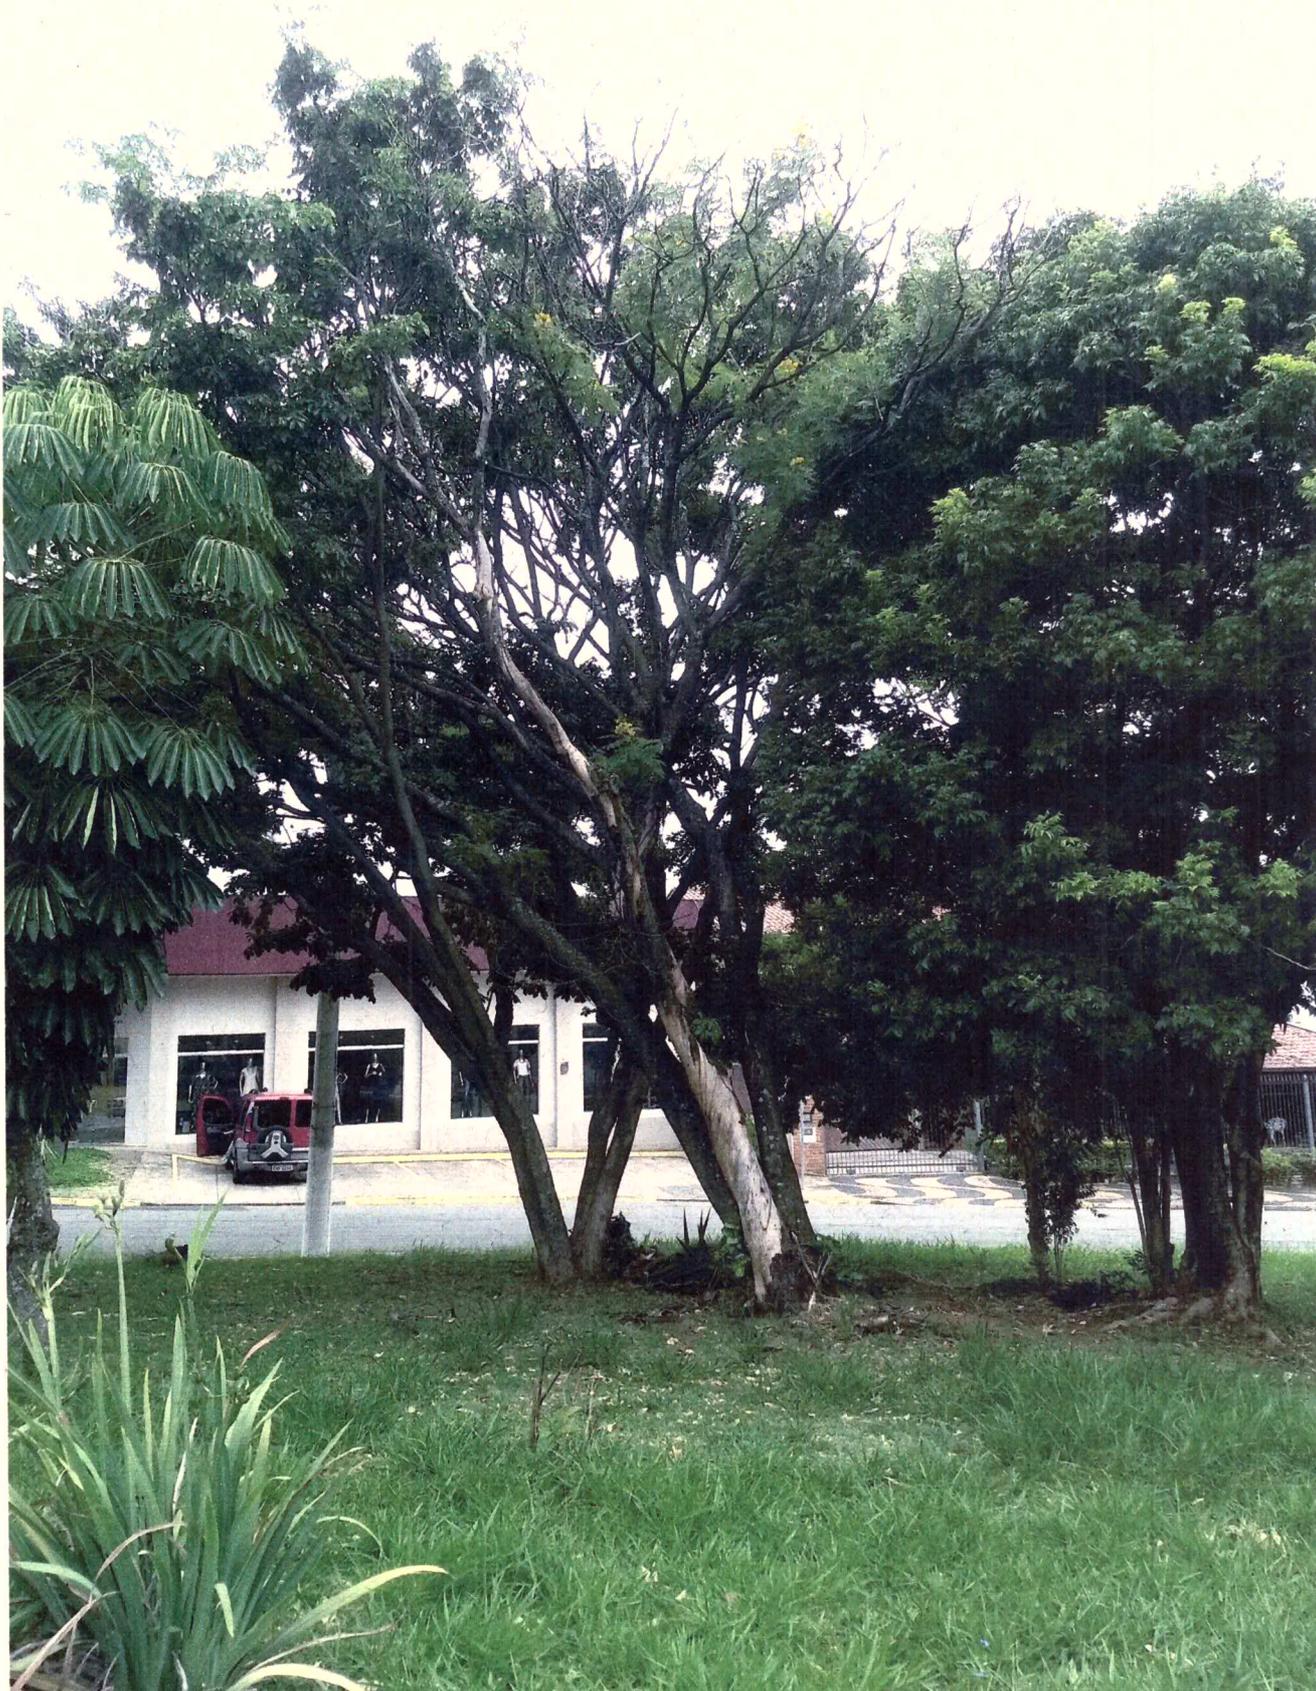
Cássia-carvanel seca com risco de queda

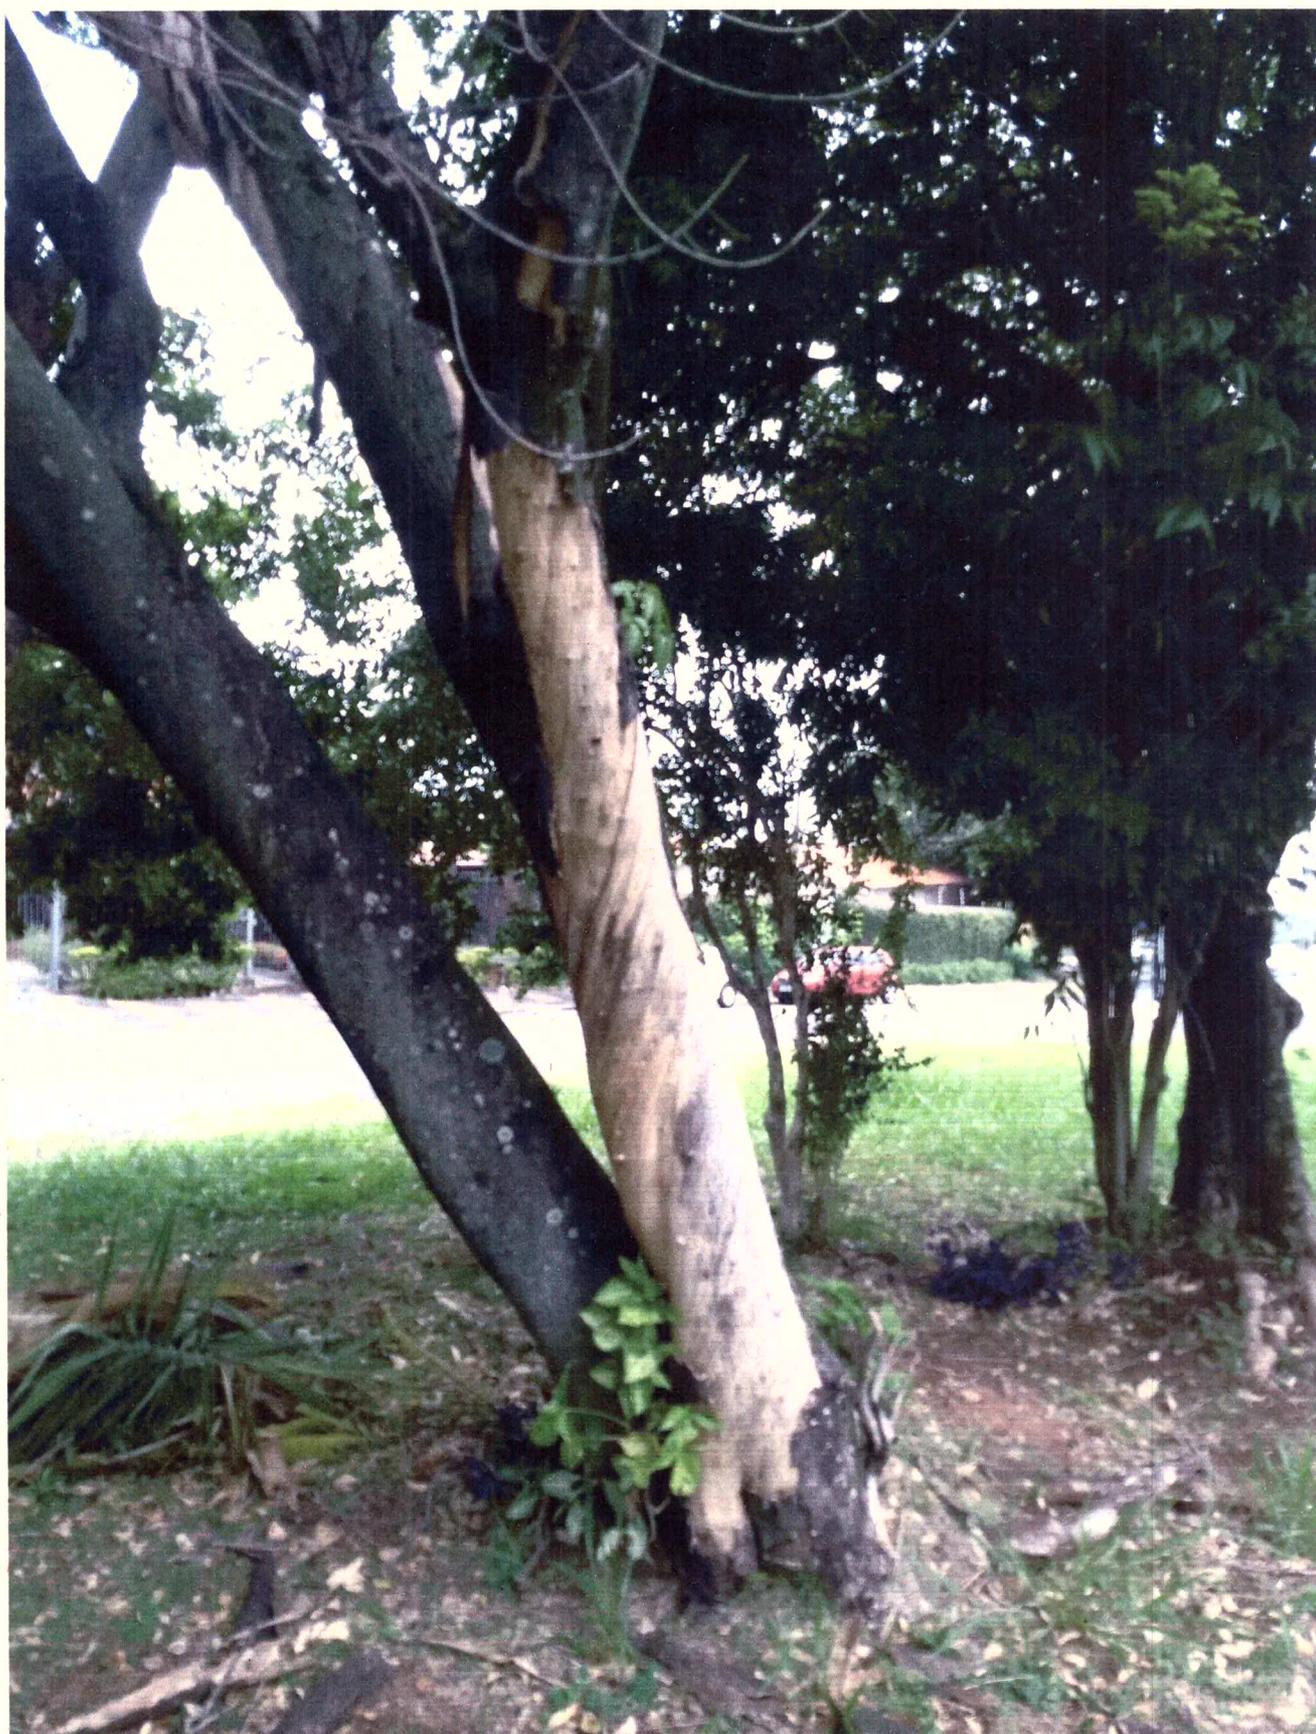
Tronco da árvore já totalmente sem casca

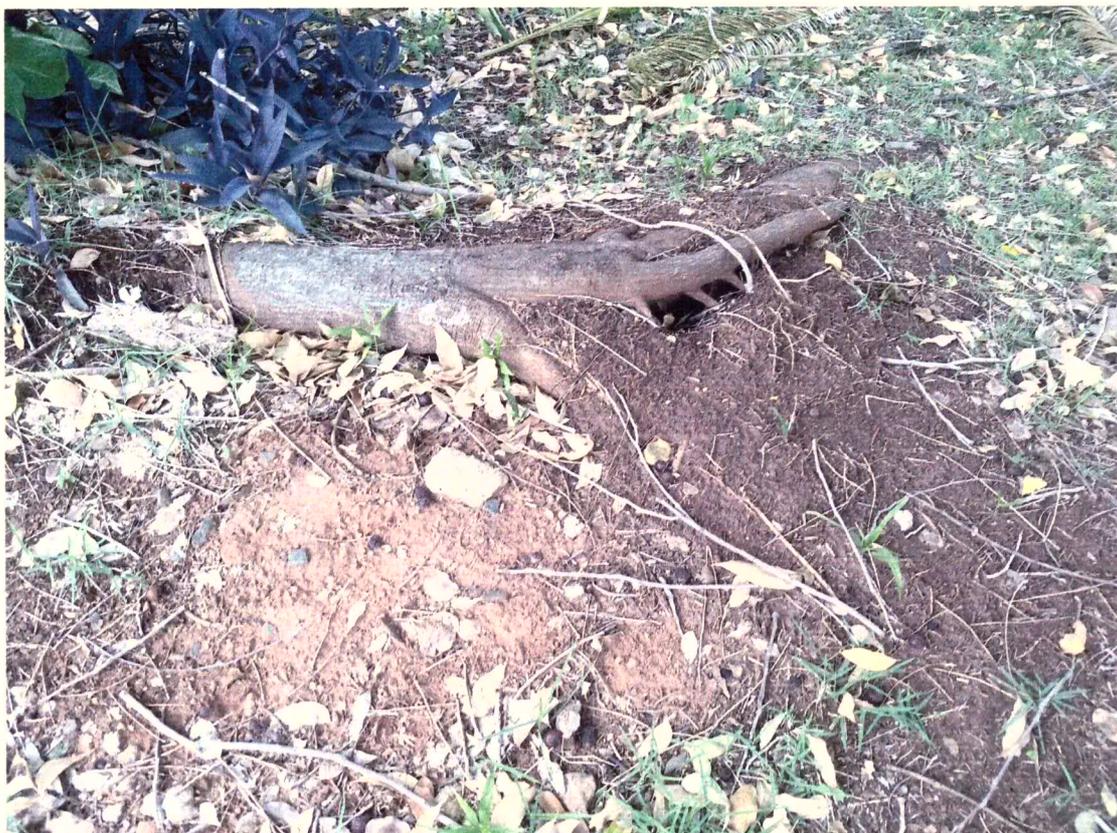
Árvore se deslocou e está apoiada em outra viva

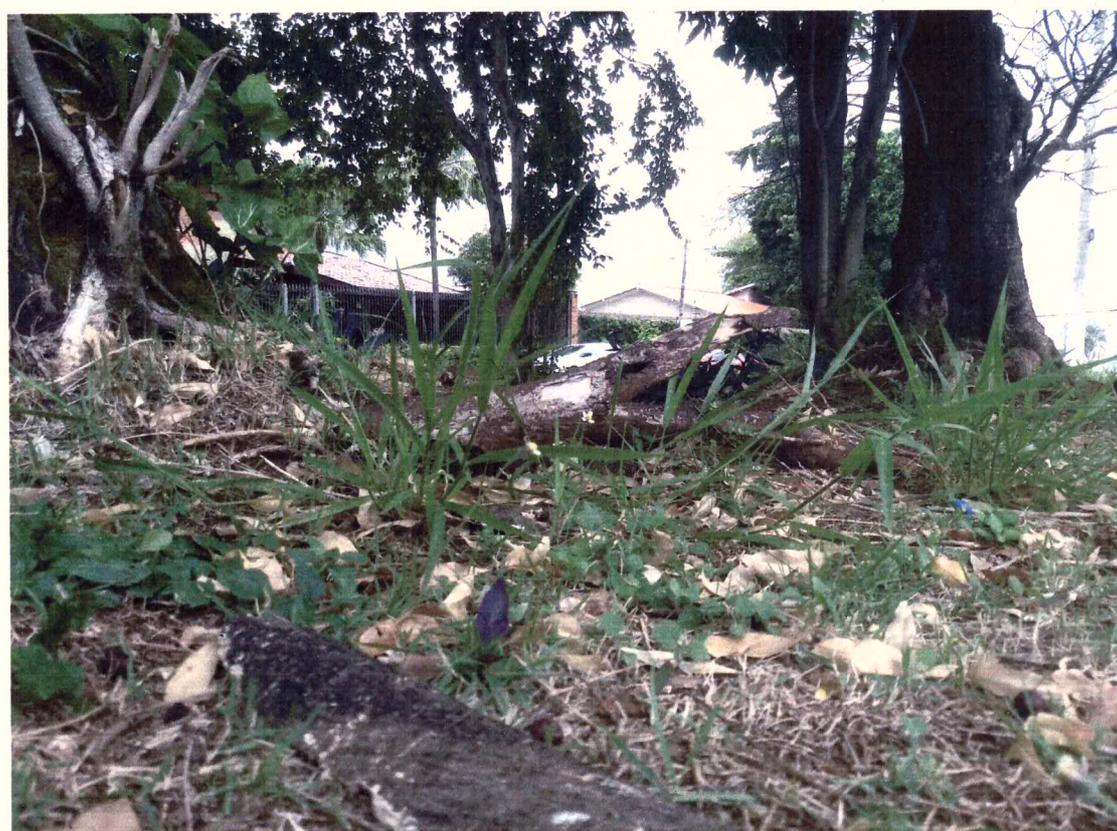
Raízes já saíram do solo

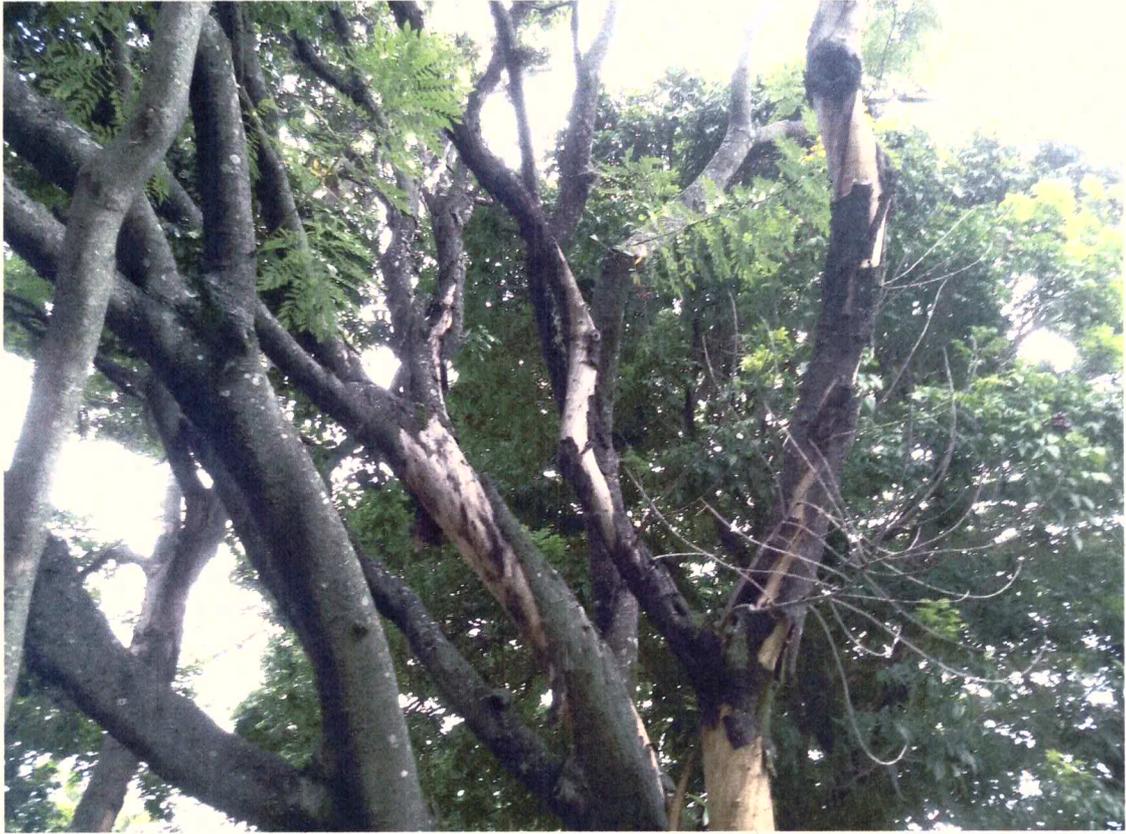
Galhos secos estão apoiados em uma árvore viva que está segurando a queda

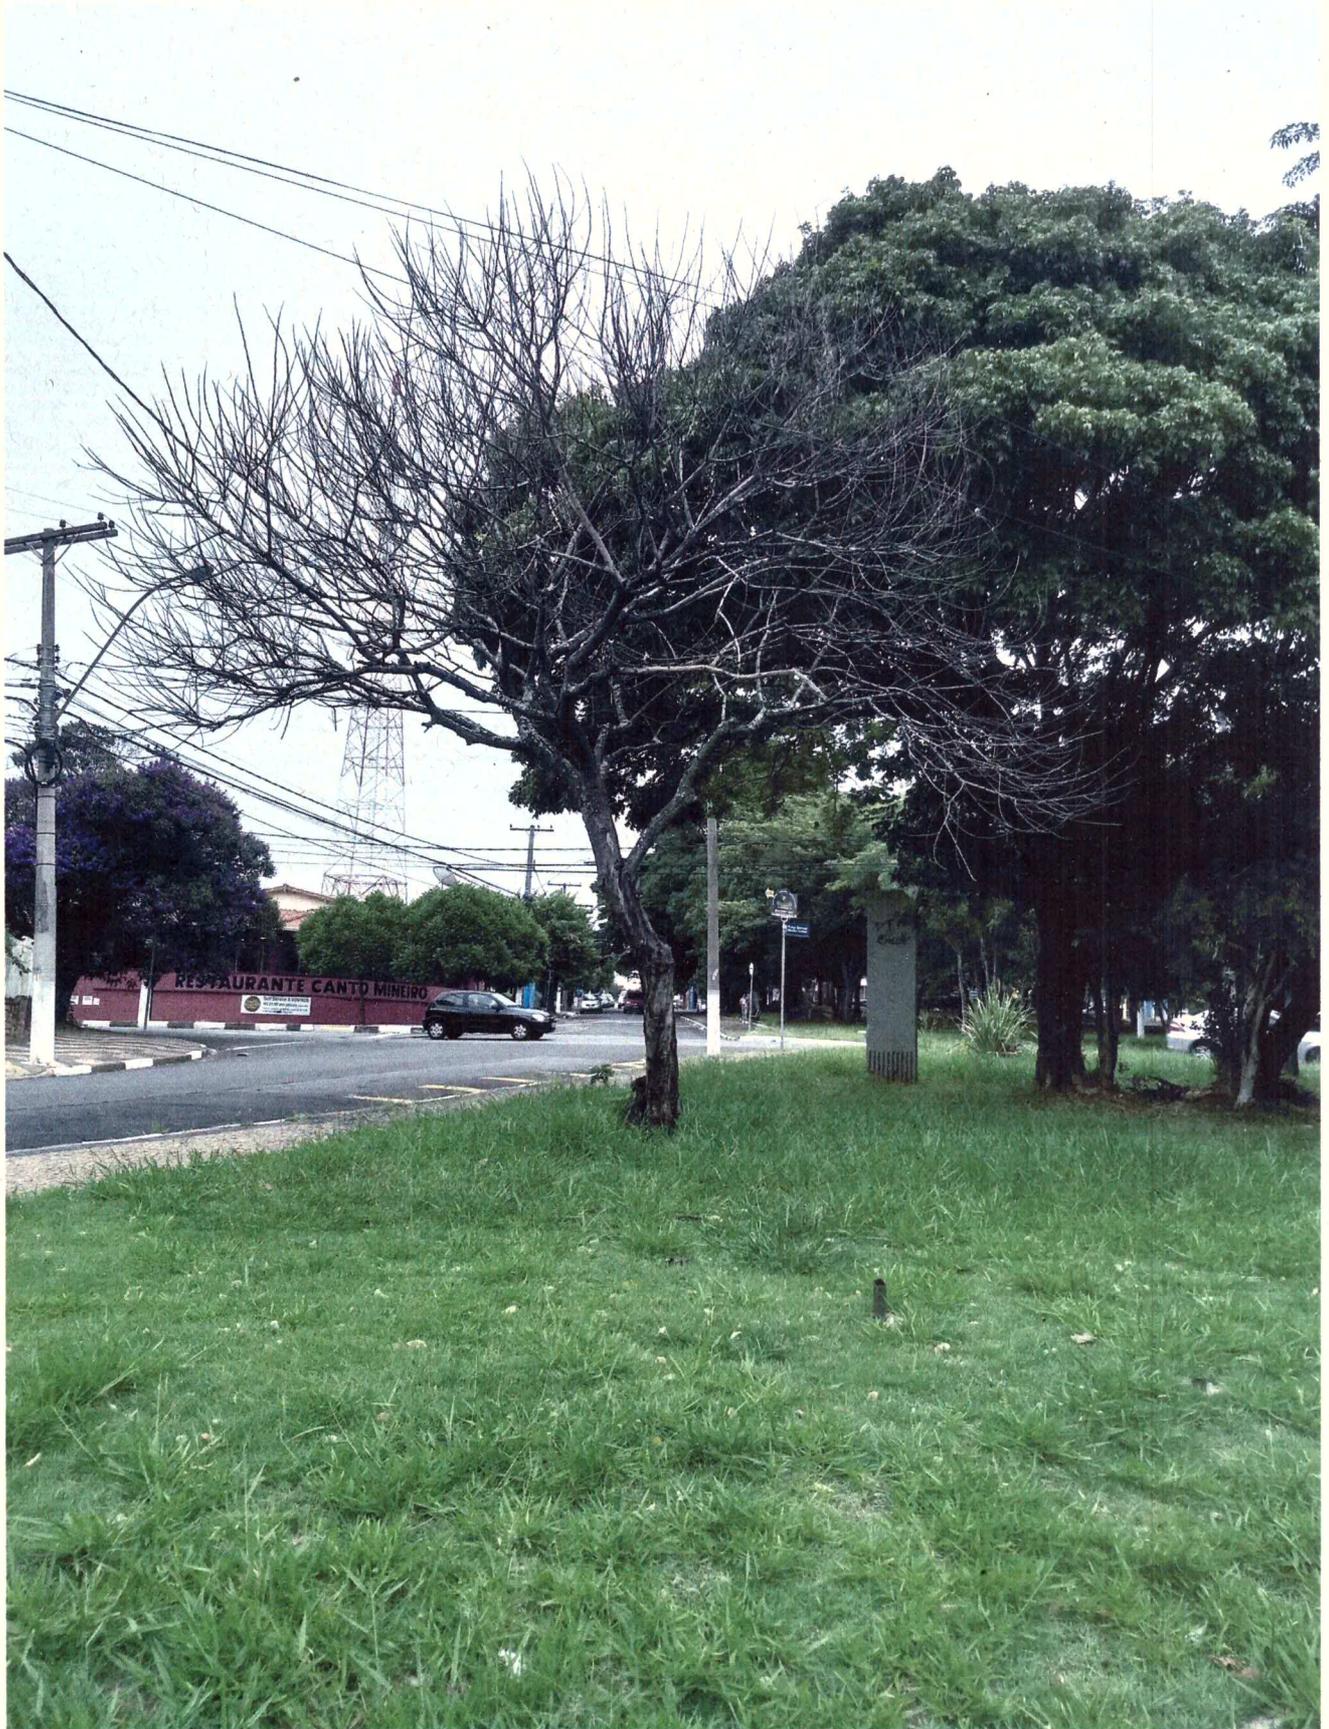
Árvore seca
