**PREFEITURA MUNICIPAL DE CAMPINAS**  
**SECRETARIA MUNICIPAL DE SERVIÇOS PÚBLICOS**  
**DEPARTAMENTO DE PARQUES E JARDINS**  
**Coordenadoria de Arborização**

*LAUDO TÉCNICO nº 00231/2019*

**LAUDO TÉCNICO DE VISTORIA**

**ENDEREÇO:** R. Monsenhor Agnaldo José Gonçalves, 121

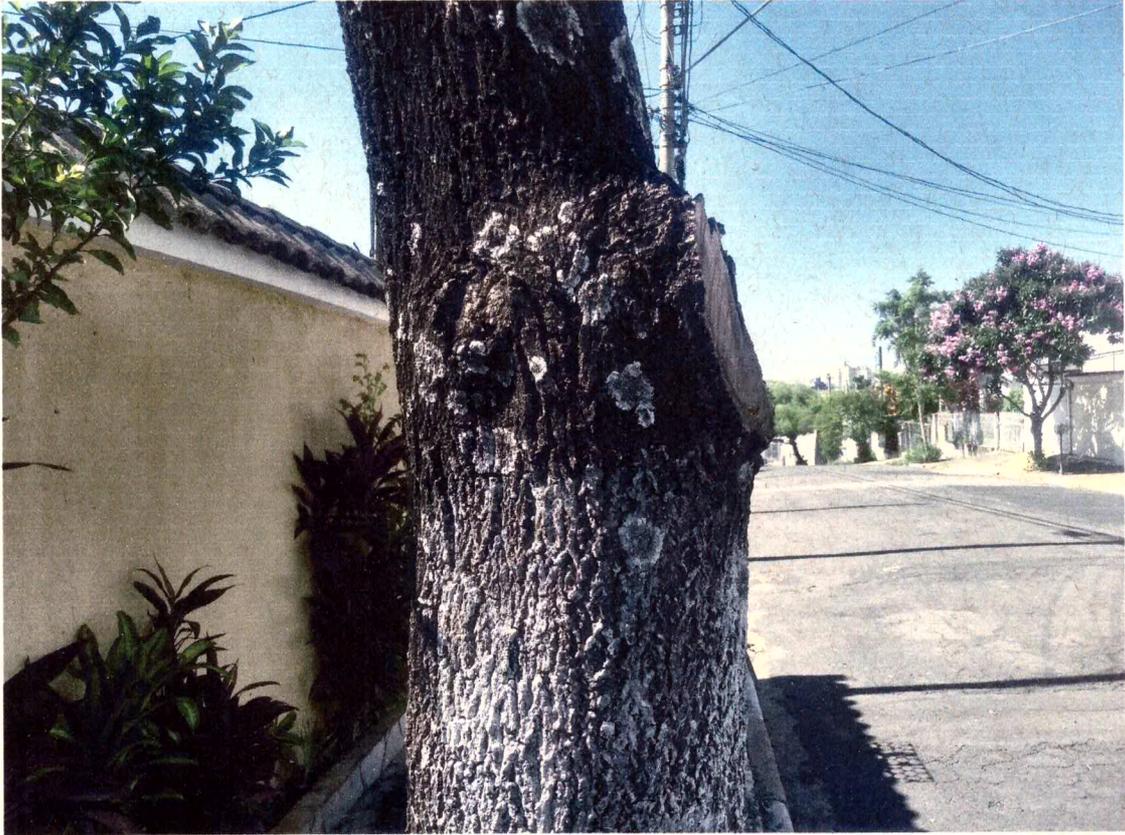
**RELATÓRIO DE VISTORIA:** Constatou-se na vistoria a existência de uma planta de ipê-roxo que está visualmente em boas condições fitossanitárias. Seu tronco está íntegro sem presença de brocas, cupins ou fungos patogênicos. Sua copa está bem formada e equilibrada. Necessita de poda de correção para acertar a geometria da copa, retirar os ramos epicórmicos, e poda de limpeza para retirada de eventuais ramos secos. O tronco está estrangulado seria apropriado o aumento do canteiro da árvore.

**Tronco íntegro**

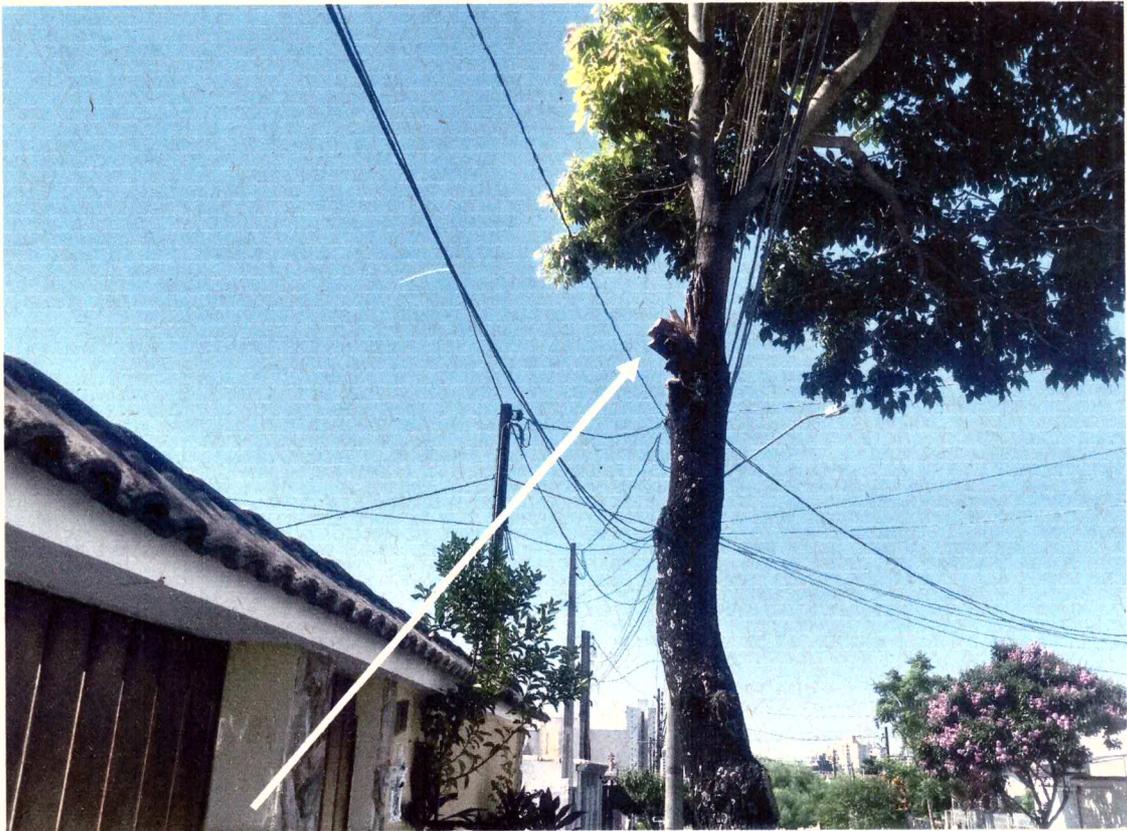
**Retirar o pedaço de tronco que está no tronco**

Recomenda-se a poda do ipê roxo e posterior remoção dos resíduos vegetais.

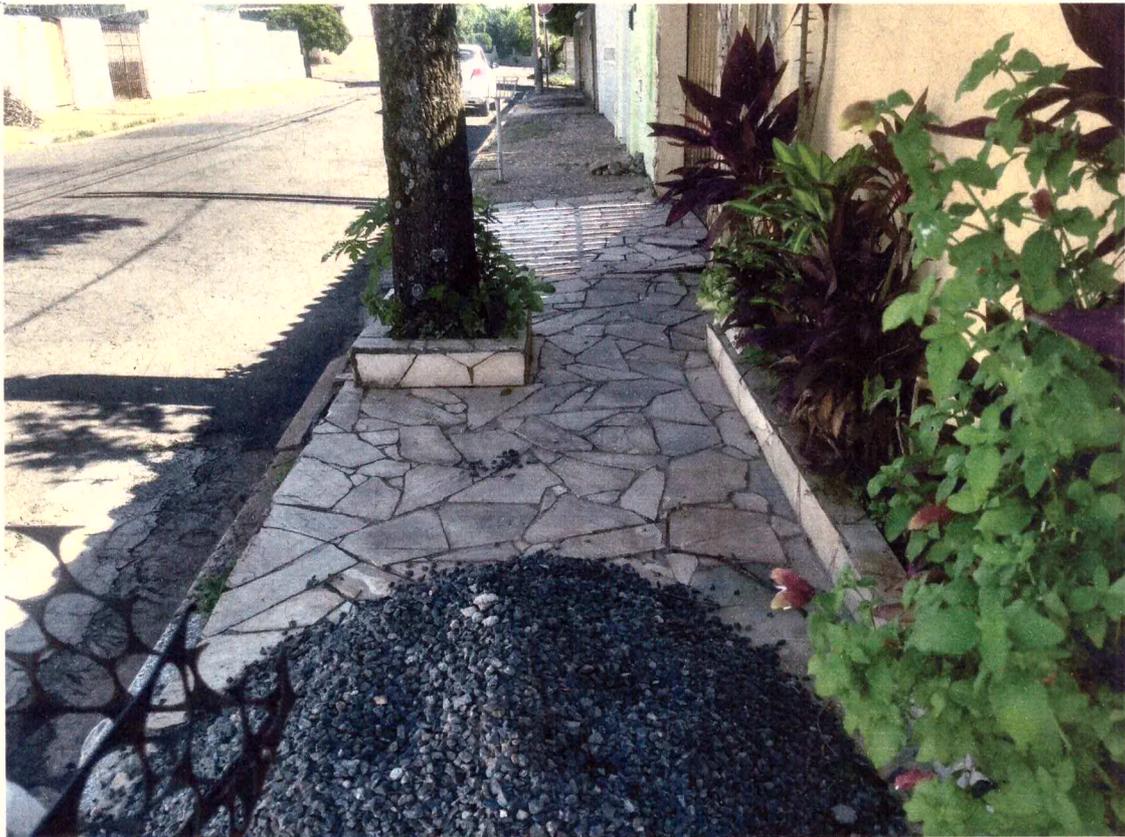
**Calçada com acessibilidade**

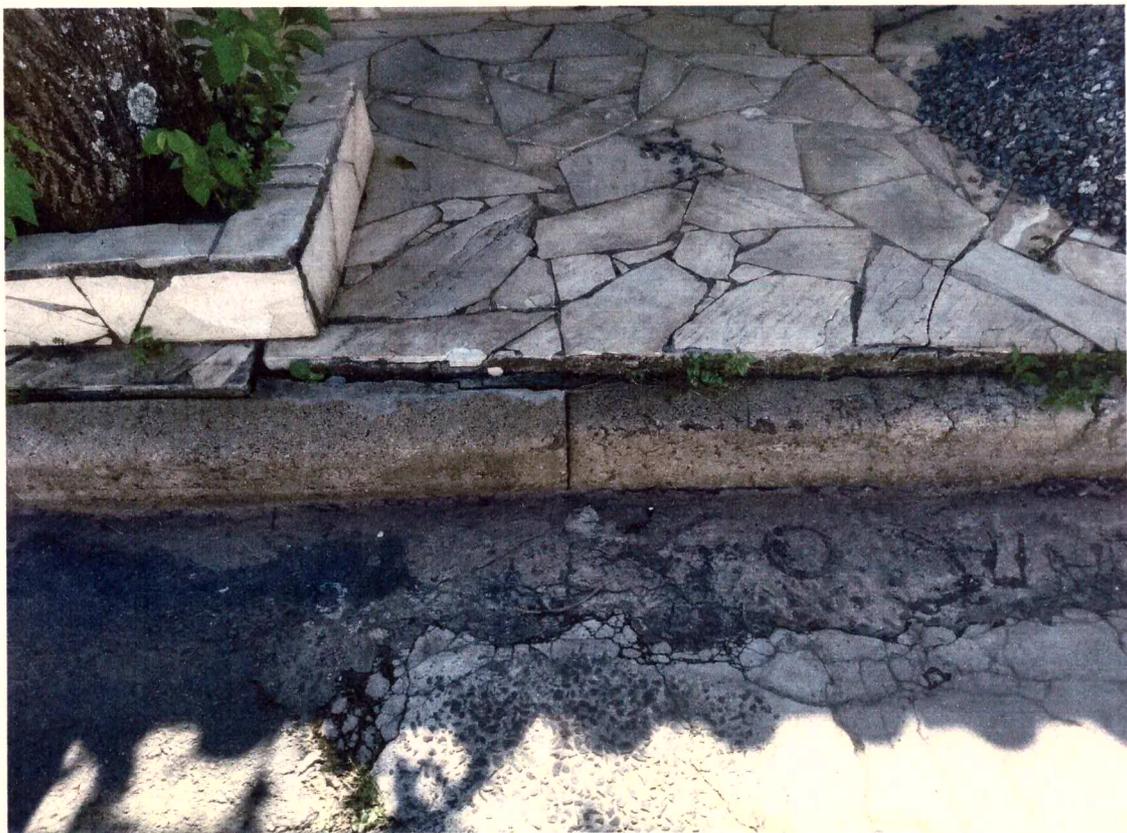
**Pequeno defeito na calçada**

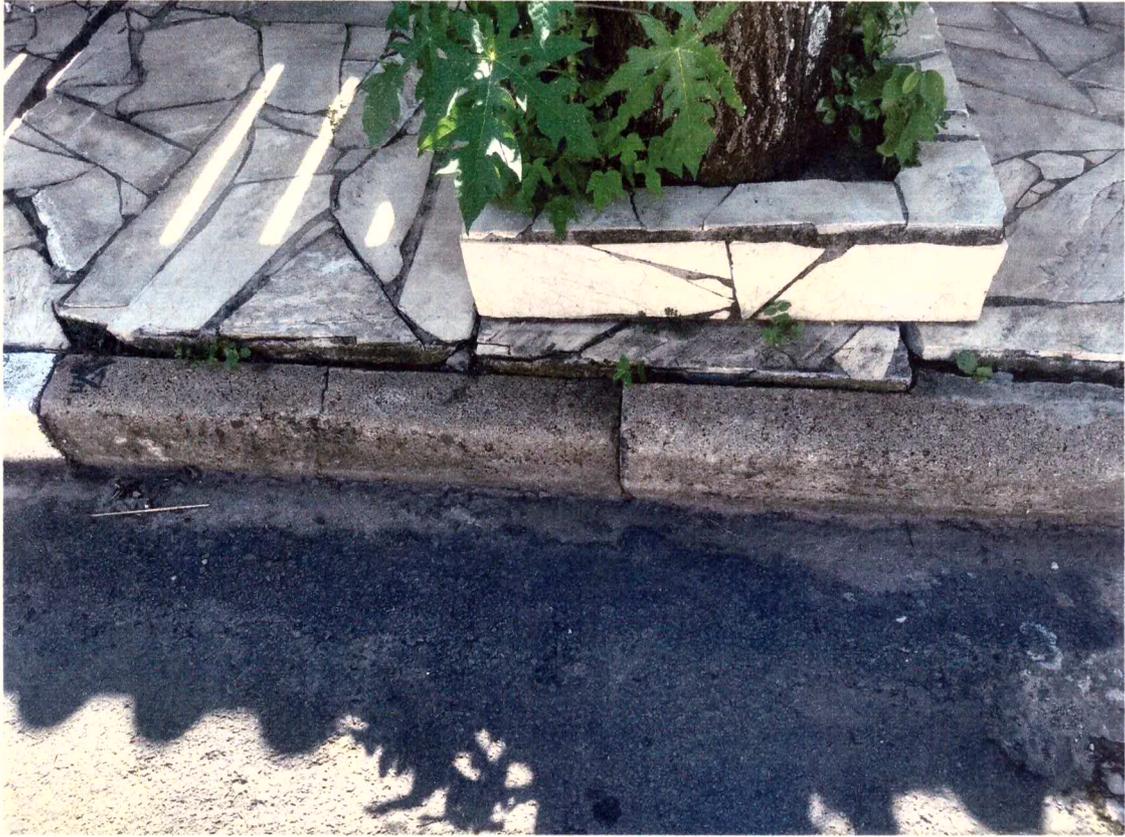
**Tronco estrangulado**
