PREFEITURA MUNICIPAL DE CAMPINAS

LAUDO TÉCNICO nº 00223/2019

LAUDO TÉCNICO DE VISTORIA

ENDEREÇO: Av. Cecília Samia Zarur, 657

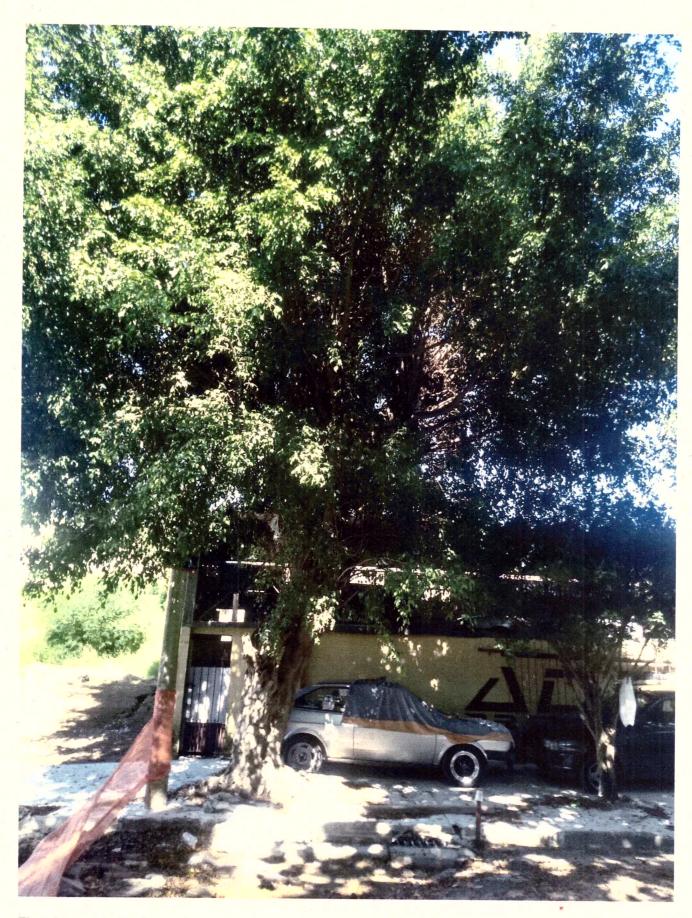
RELATÓRIO DE VISTORIA: Constatou-se na vistoria uma árvore de figueira que está plantada em calçada incompatível com o tamanho da árvore. A calçada está sem acessibilidade pois as raízes afloraram. Está apresentando podridão no tronco em alguns locais diferentes. É uma planta exótica, não indicada para fins de arborização urbana, em virtude de suas raízes agressivas. Recomenda-se a extração da figueira. Existe também uma murta-de-cheiro pequena que não necessita de nenhuma intervenção. Há também uma árvore de ipê-roxo que cresceu com o tronco ligeiramente desequilibrado, porém a copa está bem formada. Necessita de poda de correção na parte aérea para reestabelecer o equilíbrio da copa da árvore.

Figueira a ser extraída

Recomenda-se a extração da figueira, destoca com posterior remoção dos resíduos vegetais.

Recomenda-se o replantio no local de espécie adequada, em canteiros de 1m x 1m ou anel com 30 cm de raio no mínimo. As ações devem atender às instruções técnicas do GAUC, e se possível mantendo a característica das espécies da rua.

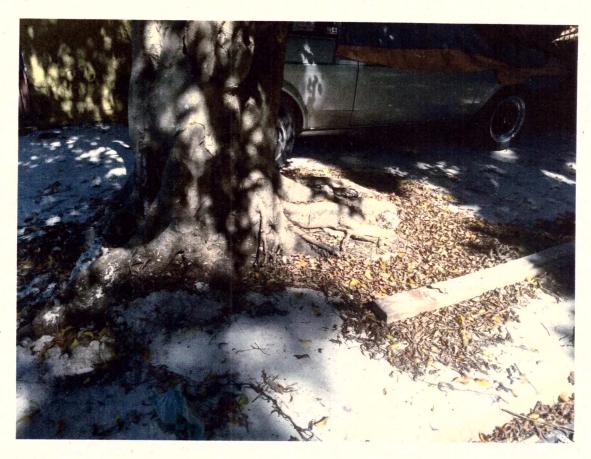
Raízes afloraram destruindo a calçada

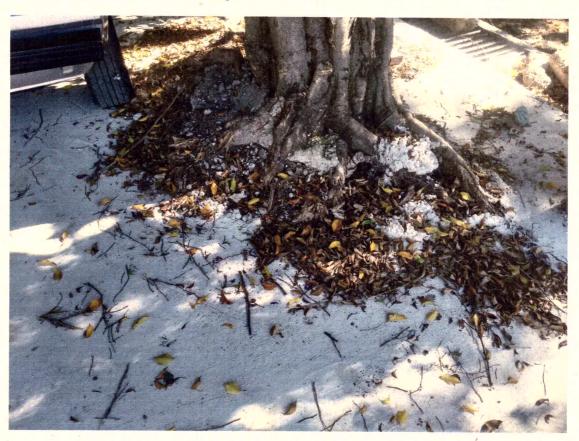
Raízes afloraram

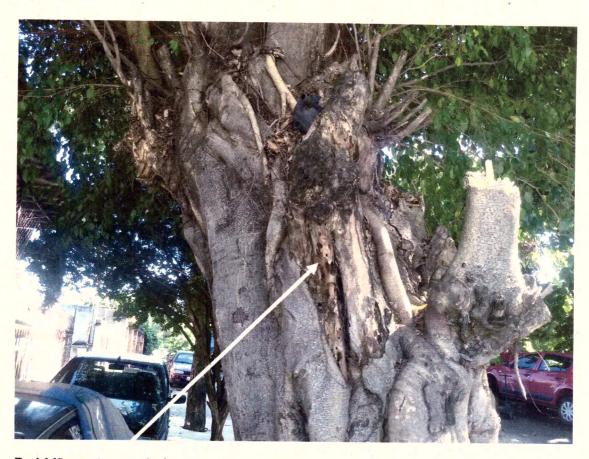
Podridão no tronco da árvore

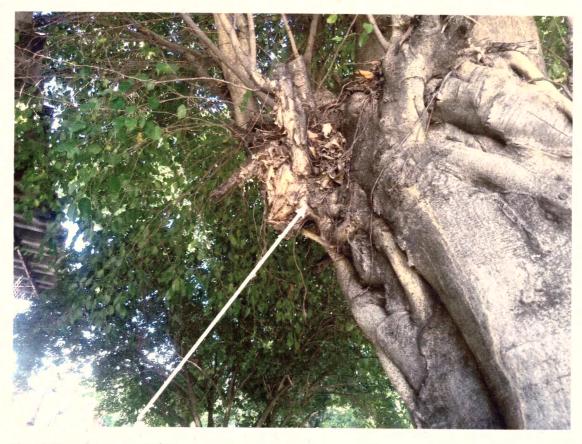
Podridão no tronco da árvore

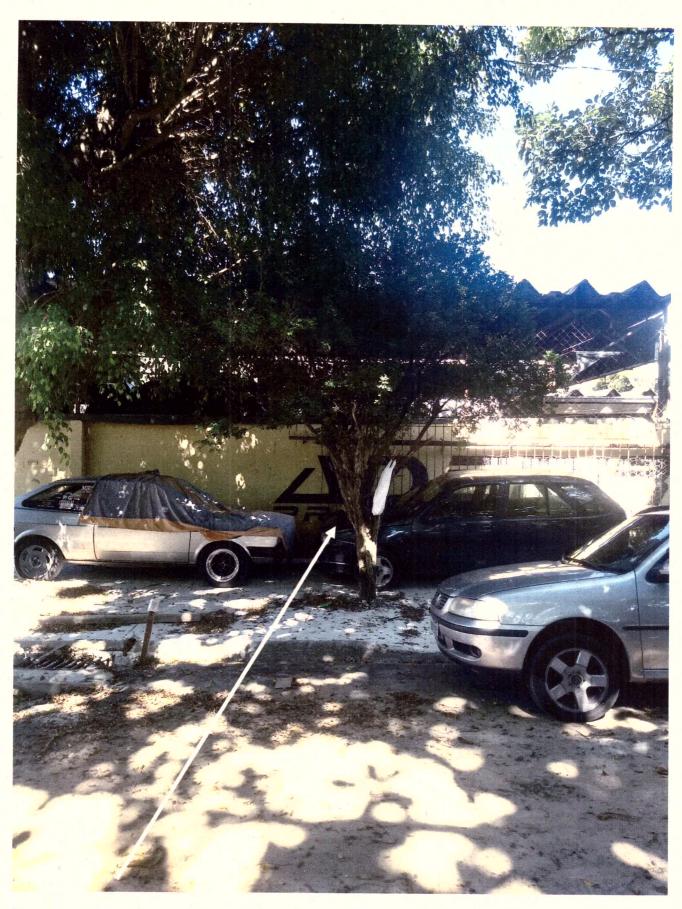
Murta-de cheiro, nada a se fazer

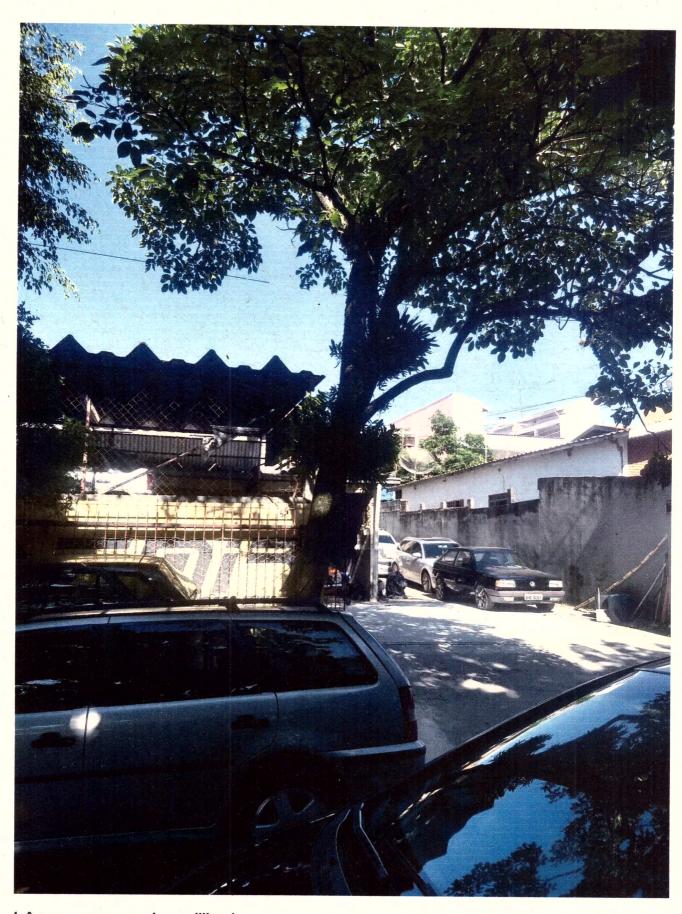
lpê-roxo com a copa desequilibrada

Recomenda-se a poda do ipê-roxo, com posterior remoção dos resíduos vegetais.

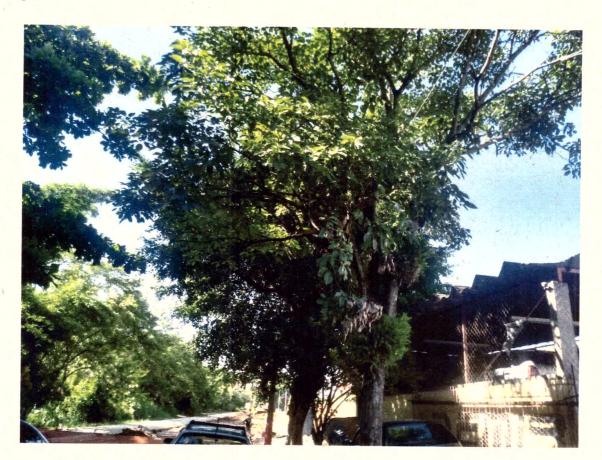
Copa bem formada
