LAUDO TÉCNICO nº 00389/2019

ENDEREÇO: Avenida João Jorge, nº 499 – Quartel do Policiamento do Interior 2 – Todo

LAUDO DE VISTORIA

PROTOCOLO Nº 2019/10/03296

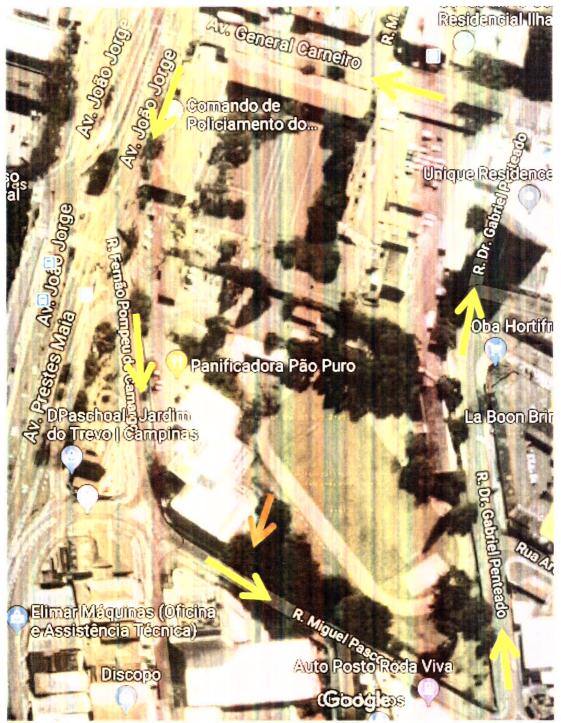
Vista aérea do quartel da Polícia Militar e da denominação das ruas e avenidas no entorno do mesmo, onde foi realizada a vistoria no sentido anti-horário (SETAS AMARELAS) e identificação do local onde se encontra a falsaseringueira a ser extraída (SETA VERMELHA).

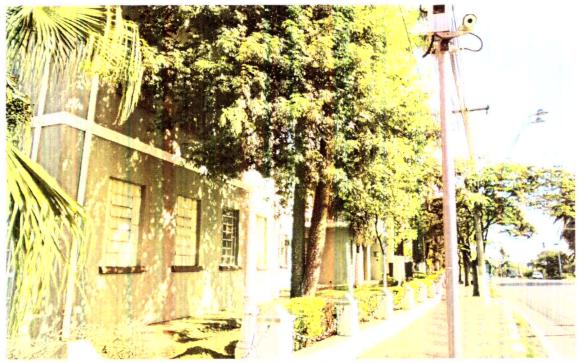
Vista da localização da paineira a ser podada, no canteiro frontal do quartel na Avenida João Jorge.

elétrica, junto de uma das sibipirunas, <u>na área verde em frente</u>, há um grande exemplar arbóreo da espécie <u>paineira</u> (*Ceiba speciosa*), cujos galhos estão sobre o predio, <u>sendo necessário a poda dos mesmos</u>.

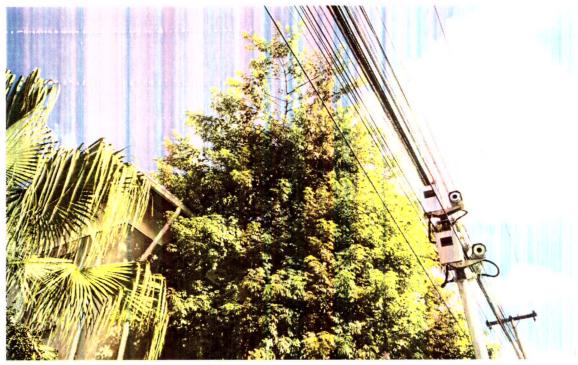
Vista da copa da paineira sobre o telhado do quartel.

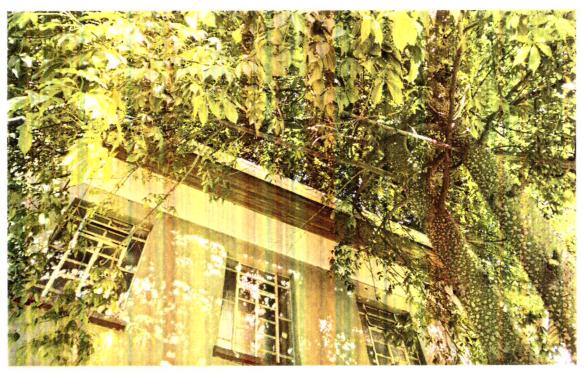
Vista de detalhe dos galhos da paineira se desenvolvendo sobre o prédio.

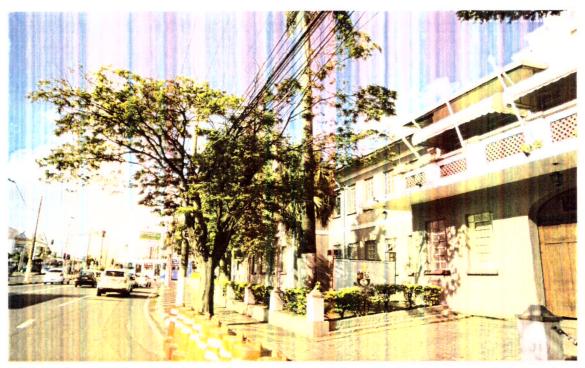
Vista de uma das sibipirunas no passeio público em frente ao quartel, sendo necessário poda de limpeza e dos galhos próximos da rede elétrica.

Junto da entrada do quartel, localizado <u>na Avenida João Jorge 499, verificou-se no passeio público duas sibipirunas (Caesalpinia peltophoroides)</u> que necessitam poda de limpeza e de afastamento dos galhos da rede

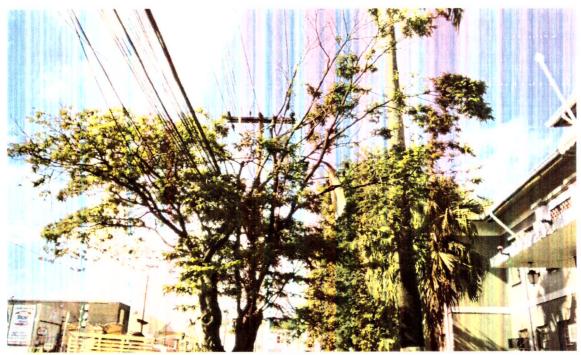
Vista de detalhe dos galhos secos e dos galhos entremeados à rede elétrica.

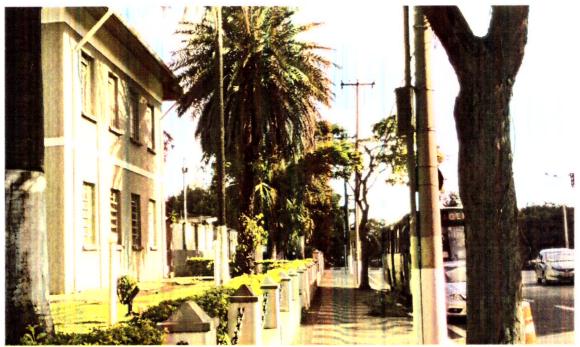
Vista da outra sibipiruna no passeio público em frente ao quartel, sendo necessário também poda de limpeza e poda dos galhos próximos da rede elétrica.

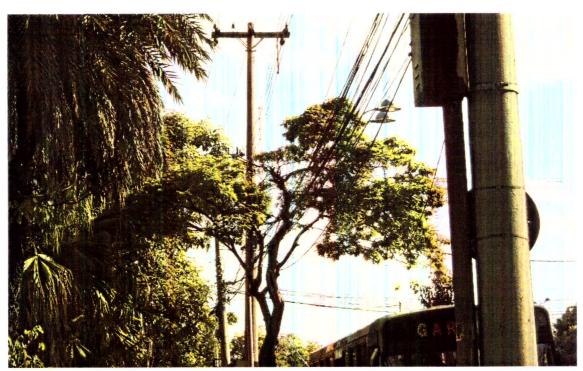
Vista de detalhe dos galhos próximos da rede elétrica.

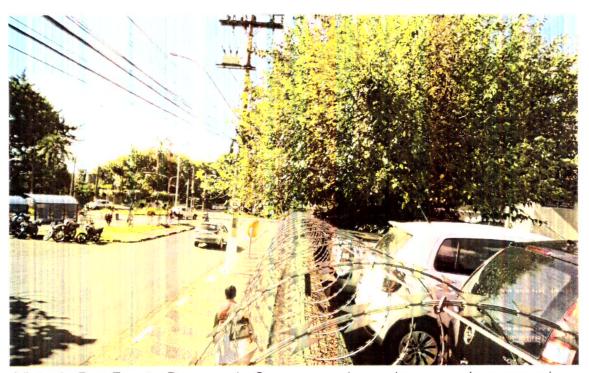
Vista da Rua Fernão Pompeu de Camargo onde se observam cinco amoreiras plantadas na área interna do quartel, cujos galhos estão projetados sobre o muro e próximas da rede elétrica, sendo necessário a poda dos mesmos.

Seguindo pela Rua Fernão Pompeu de Camargo verificou-se na área interna do quartel, árvores plantadas próximas do muro, sendo cinco amoreiras (Morus nigra), duas cássias (Cassia multijuga) e uma tipuana (Tipuana tipu), cujos galhos baixos estão projetados sobre o muro, sobre a rede elétrica e sobre o passeio público, sendo necessário realização de poda de alteamento das copas.

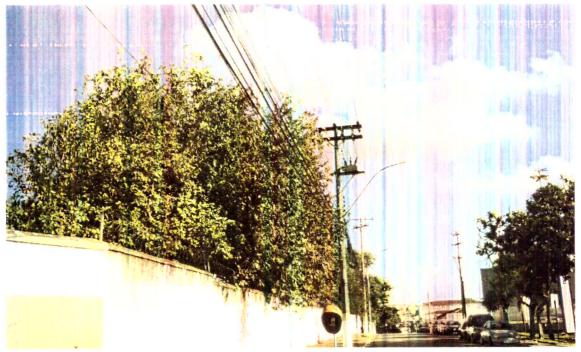
Vista da do passeio público da Rua Fernão Pompeu de Camargo onde se observam as cinco amoreiras que deverão ser podadas.

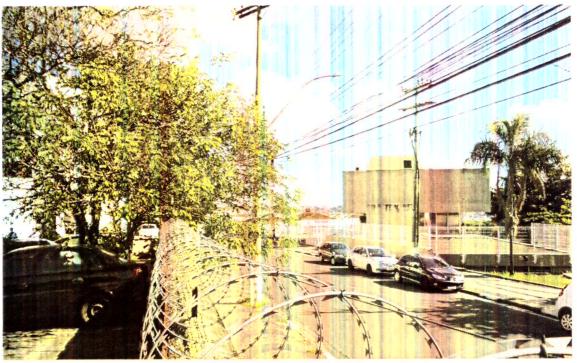
Vista de uma cássia na área interna do quartel com os galhos projetados sobre o muro e sobre o passeio público da Rua Fernão Pompeu de Camargo, bem como próximos da rede elétrica, sendo necessário a poda dos mesmos.

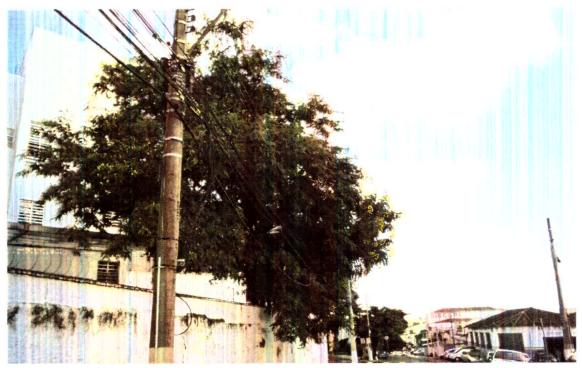
Vista do passeio público da Rua Fernão Pompeu de Camargo, de uma tipuana e de uma cássia, plantadas na área interna do quartel, com os galhos sobre o muro e sobre a rede elétrica, sendo necessário poda de alteamento das copas e de distanciamento dos galhos da rede elétrica.

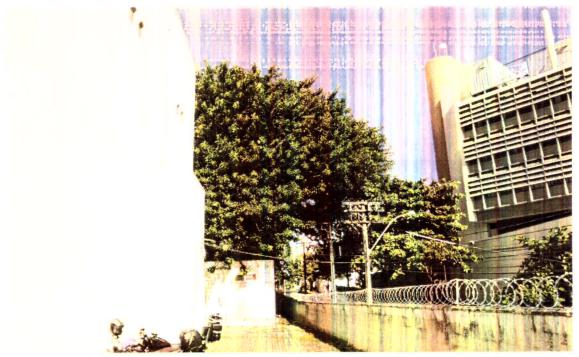
As raízes da falsa-seringueira estão causando danos estruturais à Cabine Primária do Centro de Operações, bem como danificando encanamentos de drenagem de águas pluviais, sendo necessário a extração desta árvore.

Vista da falsa-seringueira a ser extraída que se localiza na área interna do quartel, na divisa com a Rua Miguel Pascoal.

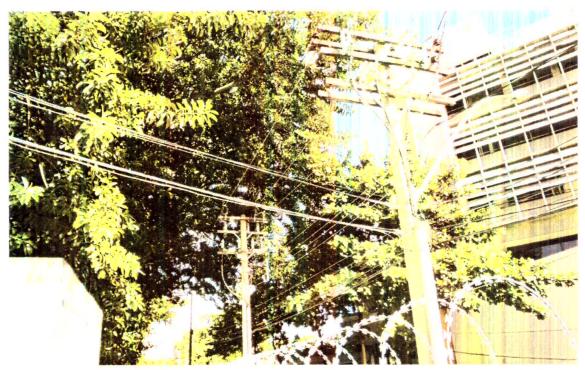
Vista da rede elétrica de alta tensão na Rua Miguel Pascoal e da copa da falsaseringueira a ser extraída, sobre a fição desta rede, sendo necessário apoio da CPFL.

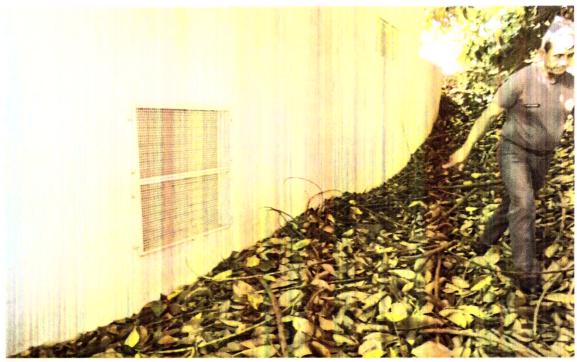
Vista das raízes da falsa-seringueira obstruindo o sistema de drenagem do prédio.

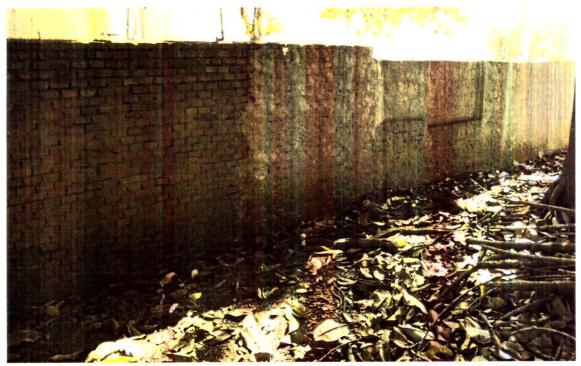
Vista de parte do muro que teve que ser reconstruído devido danos causados pelas raízes da falsa-seringueira.

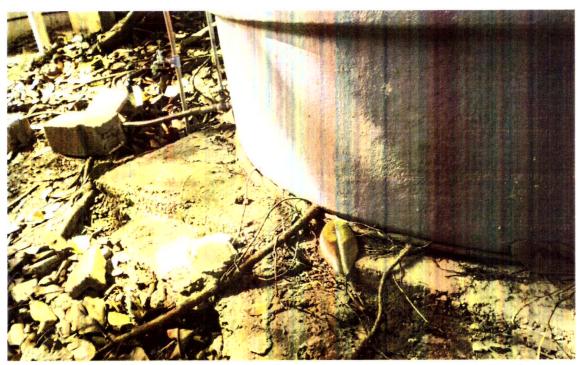
Vista de causados pelas raízes da falsa-seringueira na rede hidráulica interna.

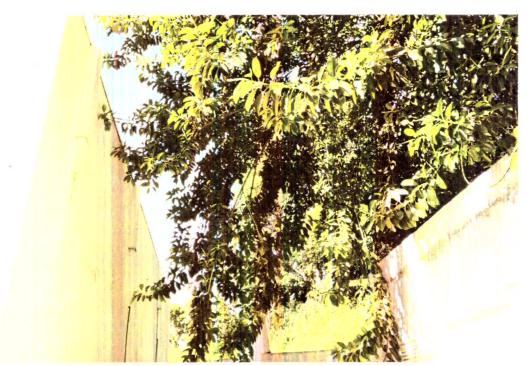
Constatou-se <u>na área interna do quartel</u> o objeto principal da solicitação, que se trata de <u>uma falsa-seringueira</u> (*Ficus elastica*) de grande porte, que foi plantada muito próxima do prédio onde se encontram as instalações do Centro de Operações, o qual é responsável por toda a comunicação do telefone de emergência da linha 190 da Polícia Militar de Campinas e da Região Metropolitana, bem como da comunicação com as viaturas policiais.

Vista da copa da falsa-seringueira sobre os prédios do Centro de Operações da Polícia Militar de Campinas e de toda a Região Metropolitana.

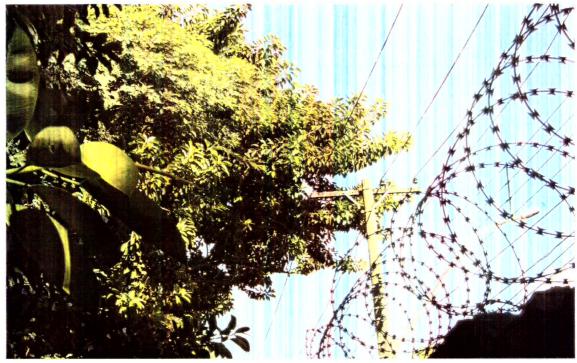
Vista de galhos de outras duas falsa-seringueiras projetados sobre a rede eletrica de alta tensão existente na Rua Miguel Pascoal, sendo necessário a poda dos mesmos.

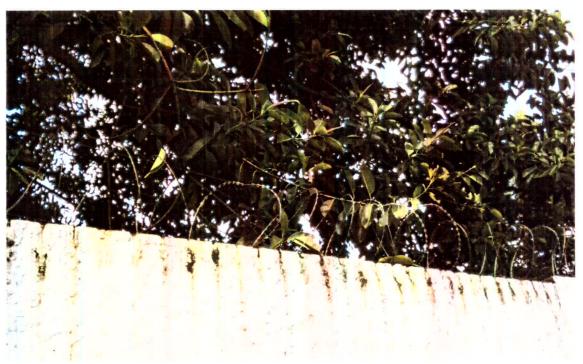
Vista de detalhe dos galhos da falsa seringueira sobre o muro junto à divisa com a Rua Miguel Pascoal, sendo necessário a poda dos mesmos.

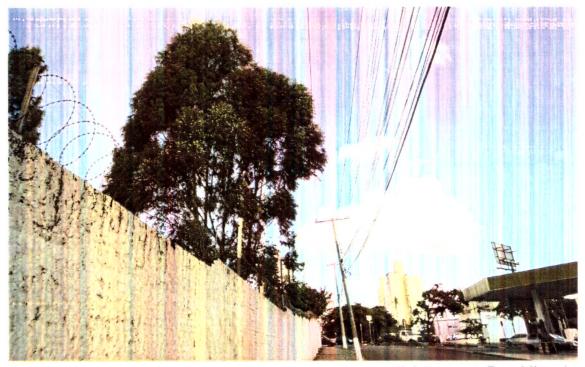
Vista de um eucalipto na área interna do quartel, na divisa com a Rua Miguel Pascoal, com galhos próximos da rede elétrica que deverão ser podados.

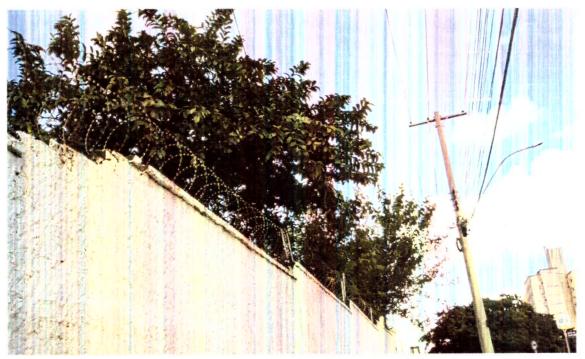
Vista do muro do quartel na Rua Miguel Pascoal onde se observam uma goiabeira e uma amoreira, com galhos projetados sobre o muro e próximos da rede elétrica que deverão ser podados.

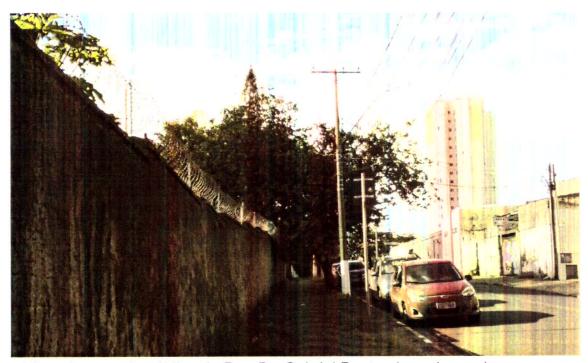
Vista do passeio público da Rua Dr. Gabriel Penteado onde se observa uma pata-de-vaca (*Bauhinia sp*), com os galhos sobre o muro e rede elétrica, sendo necessário a poda dos mesmos.

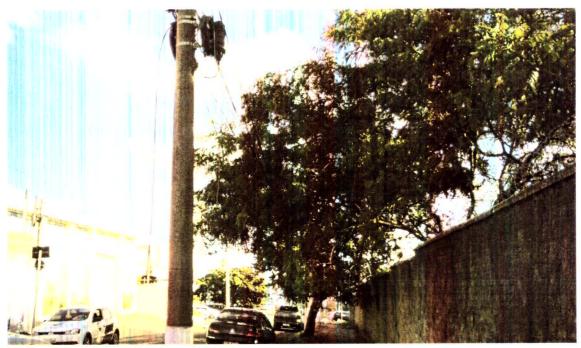
Vista do passeio público da Rua Dr. Gabriel Penteado e de uma tipuana plantada na área interna, com os galhos projetados sobre o muro e sobre a calçada, sendo necessário a poda dos mesmos.

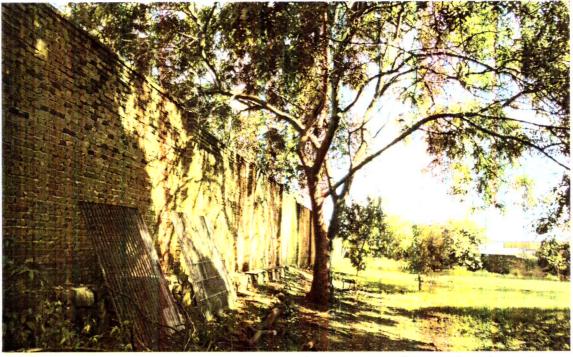
Vista da tipuana na área interna do quartel e com os galhos projetados sobre o muro.

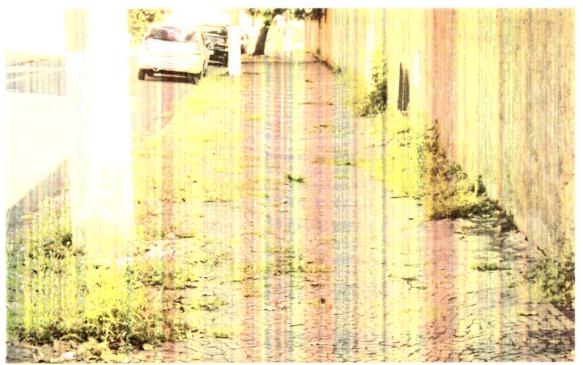
Vista do passeio público da Rua Dr. Gabriel Penteado tomado por gramíneas, necessitando retirada desta vegetação que dificulta a passagem de pedestres.

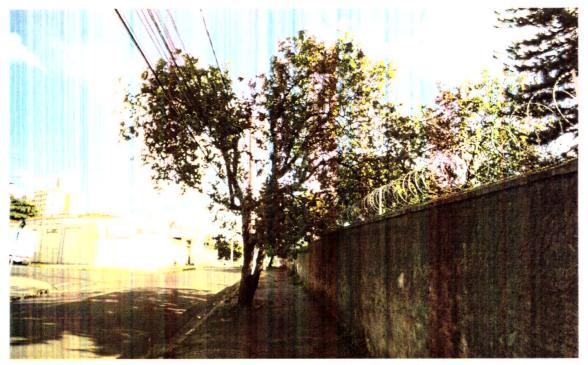
Vista de uma pata-de-vaca na calçada da Rua Dr. Gabriel Penteado com galhos sobre o muro, junto da rede elétrica, necessitando poda de alteamento.

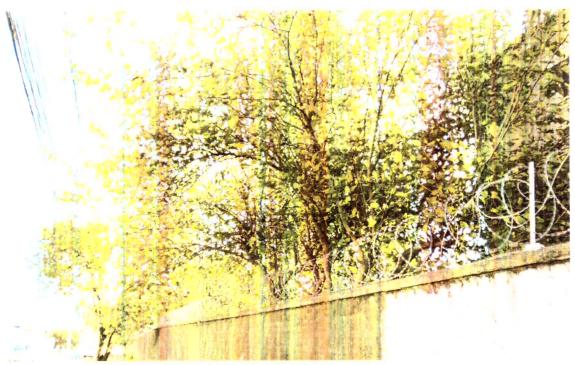
Vista de amoreiras na área interna do quartel com os galhos projetados sobre o muro e próximas da rede elétrica, necessitando poda. Na divisa com a Rua Dr. Gabriel Penteado.

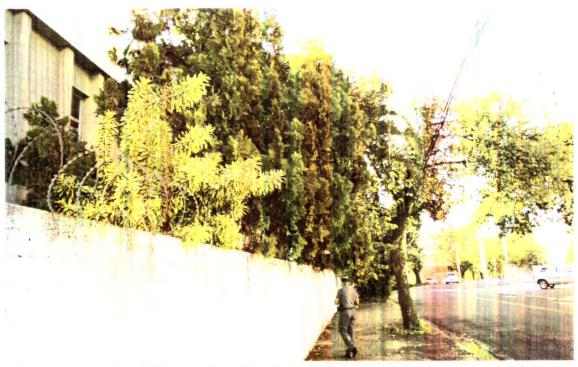
Vista do passeio público da Rua Dr. Gabriel Penteado, observando cedrinhos e pata-de-vaca necessitando serem podados.

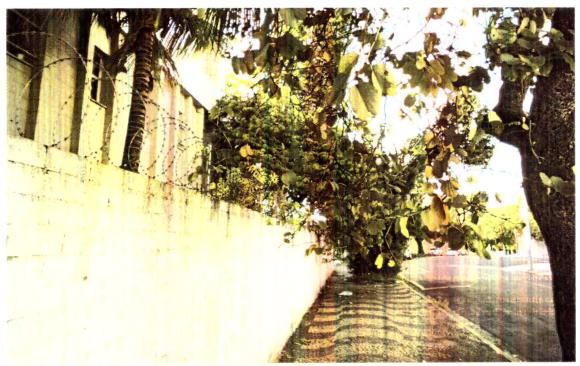
Vista de detalhe do passeio público da Rua Dr. Gabriel Penteado, com galhos baixos da pata-de-vaca, necessitando poda de alteamento da copa.

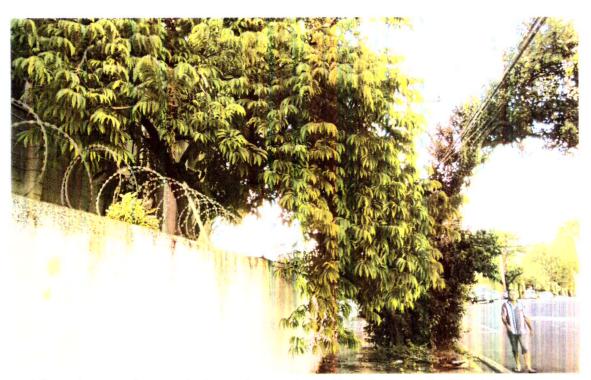
Vista de uma árvore de fruta-do-conde na área interna do quartel, com os galhos projetados sobre o passeio público da Rua Dr. Gabriel Penteado. Mais ao fundo um alfeneiro necessitando poda de alteamento da copa.

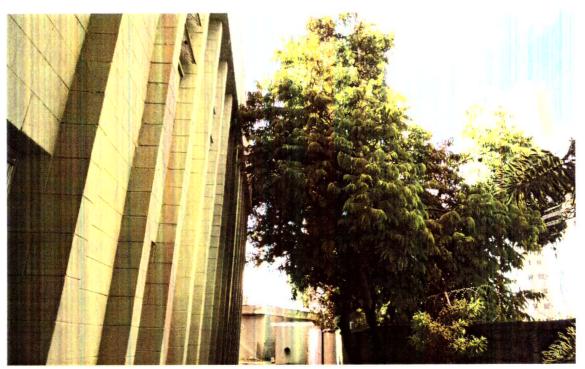
Vista da árvore de fruta-do-conde com os galhos em contato com o prédio do centro de saúde interno do quartel, sendo necessário poda dos mesmos.

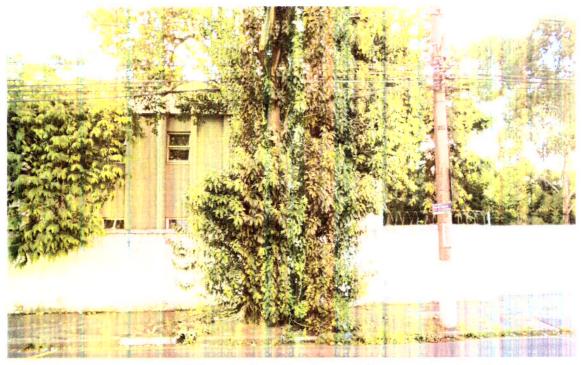
Vista do passeio público da Rua Dr. Gabriel Penteado e do alfeneiro necessitando poda de retirada das brotações da base do tronco e dos galhos baixos.

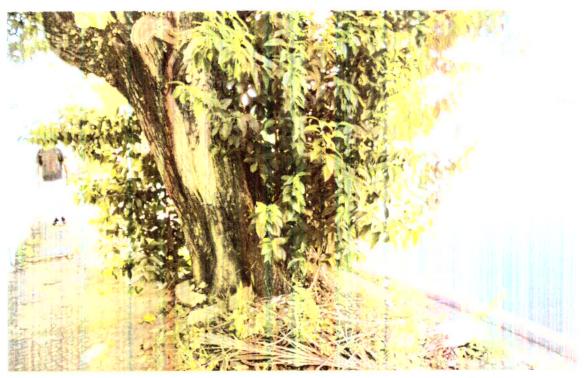
Vista dos galhos baixos na base do tronco do alfeneiro necessitando serem podados.

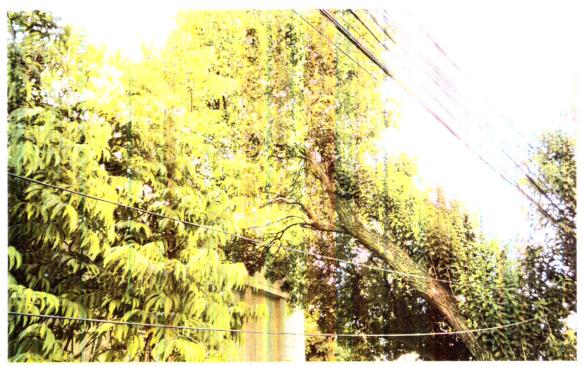
Vista dos galhos projetados em direção ao prédio onde funciona o centro de saúde do quartel, necessitando poda dos mesmos.

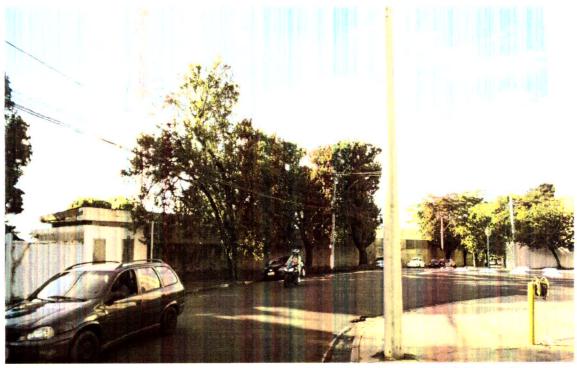
Vista do passeio público da Rua Dr. Gabriel Penteado com mais três alfeneiros necessitando serem podados.

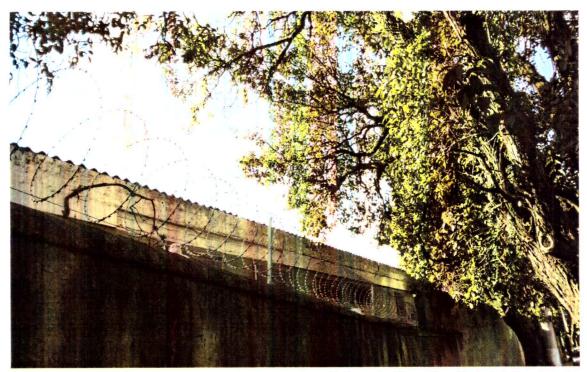
Vista de detalhe dos alfeneiros no passeio público da Rua Dr. Gabriel Penteado que estão projetados sobre o muro e construções existentes no quartel, sendo necessário a poda dos mesmos.

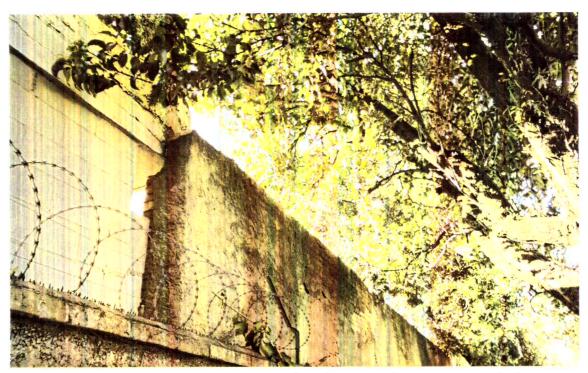
Vista de detalhe dos galhos dos alfeneiros que deverão ser podados.

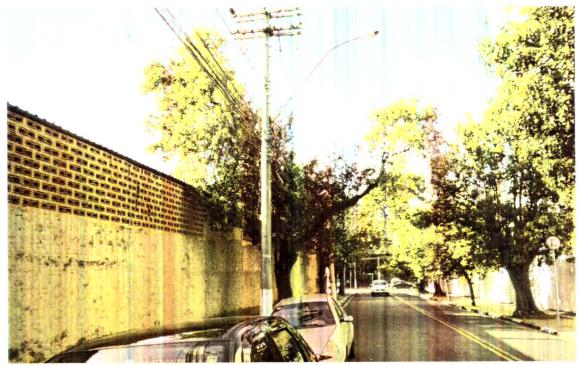
Vista da Rua Dr. Gabriel Penteado e mais quatro alfeneiros a serem podados.

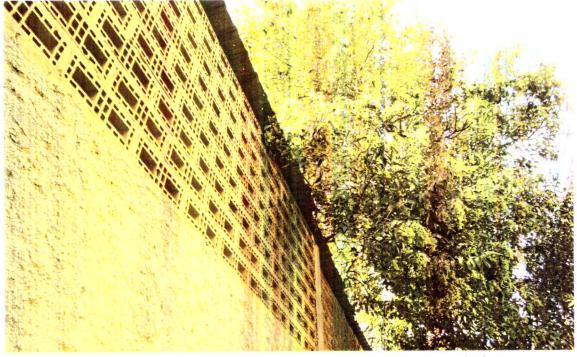
Vista de detalhe dos galhos dos alfeneiros a serem podados.

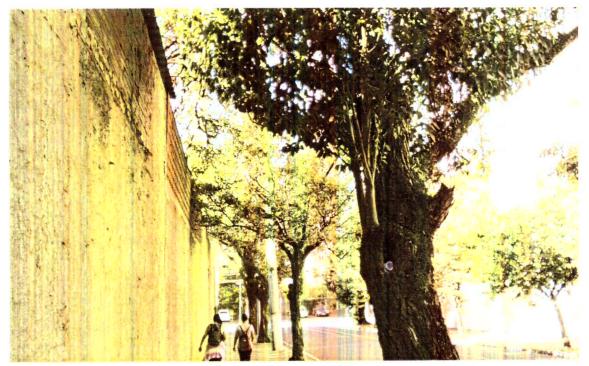
Vista de detalhe dos quatro alfeneiros a serem podados.

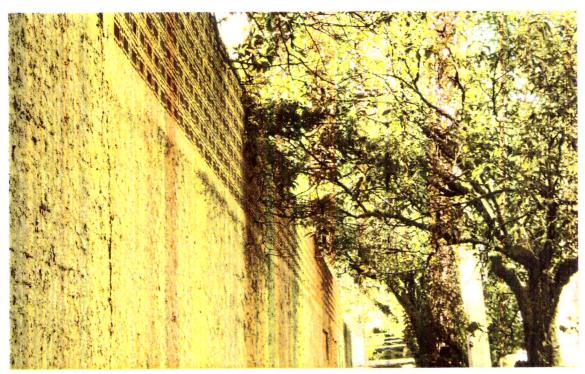
Vista de detalhe dos galhos a serem podados.

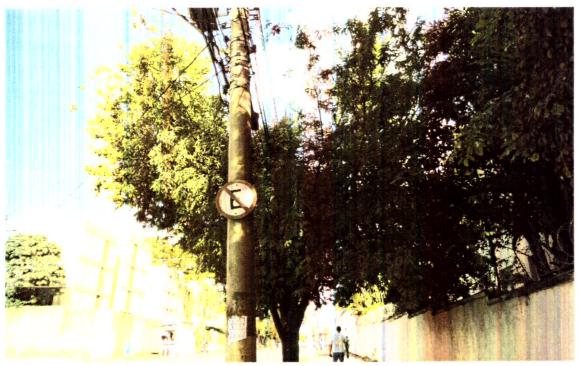
Vista do passeio público da Avenida General Carneiro com uma árvore de tamarindo com os galhos junto à rede elétrica da CPFL e projetados sobre o muro e construção do quartel. Necessário poda dos galhos.

Na sequência e finalizando a vistoria, verificou-se <u>no passeio público da</u> Avenida General Carneiro uma árvore de tamarindo (*Tamarindus indica*) e um <u>aldrago (*Pterocarpus violaceus*)</u>, cujos galhos estão projetados sobre o muro e construções existentes no quartel, <u>sendo recomendada poda de alteamento e de dos galhos próximos destas estruturas</u>.

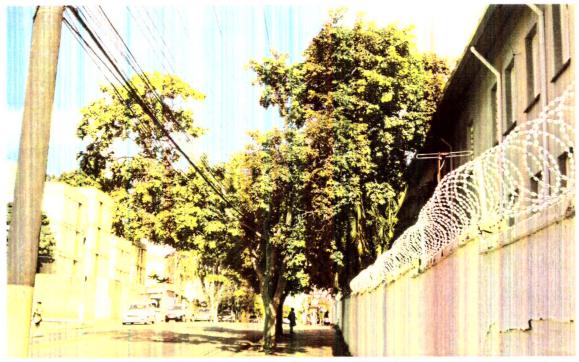
Vista do passeio público da Avenida General Carneiro com uma árvore de aldrago com os galhos junto à rede elétrica da CPFL e projetados sobre o muro e construção existente no quartel. Necessário poda destes galhos.
