PREFEITURA MUNICIPAL DE CAMPINAS
SECRETARIA MUNICIPAL DE SERVIÇOS PÚBLICOS
DEPARTAMENTO DE PARQUES E JARDINS
Coordenadoria de Arborização

LAUDO TÉCNICO nº 00690/2019

ENDEREÇO: Rua das Rosas, nº 920

LAUDO TÉCNICO DE VISTORIA

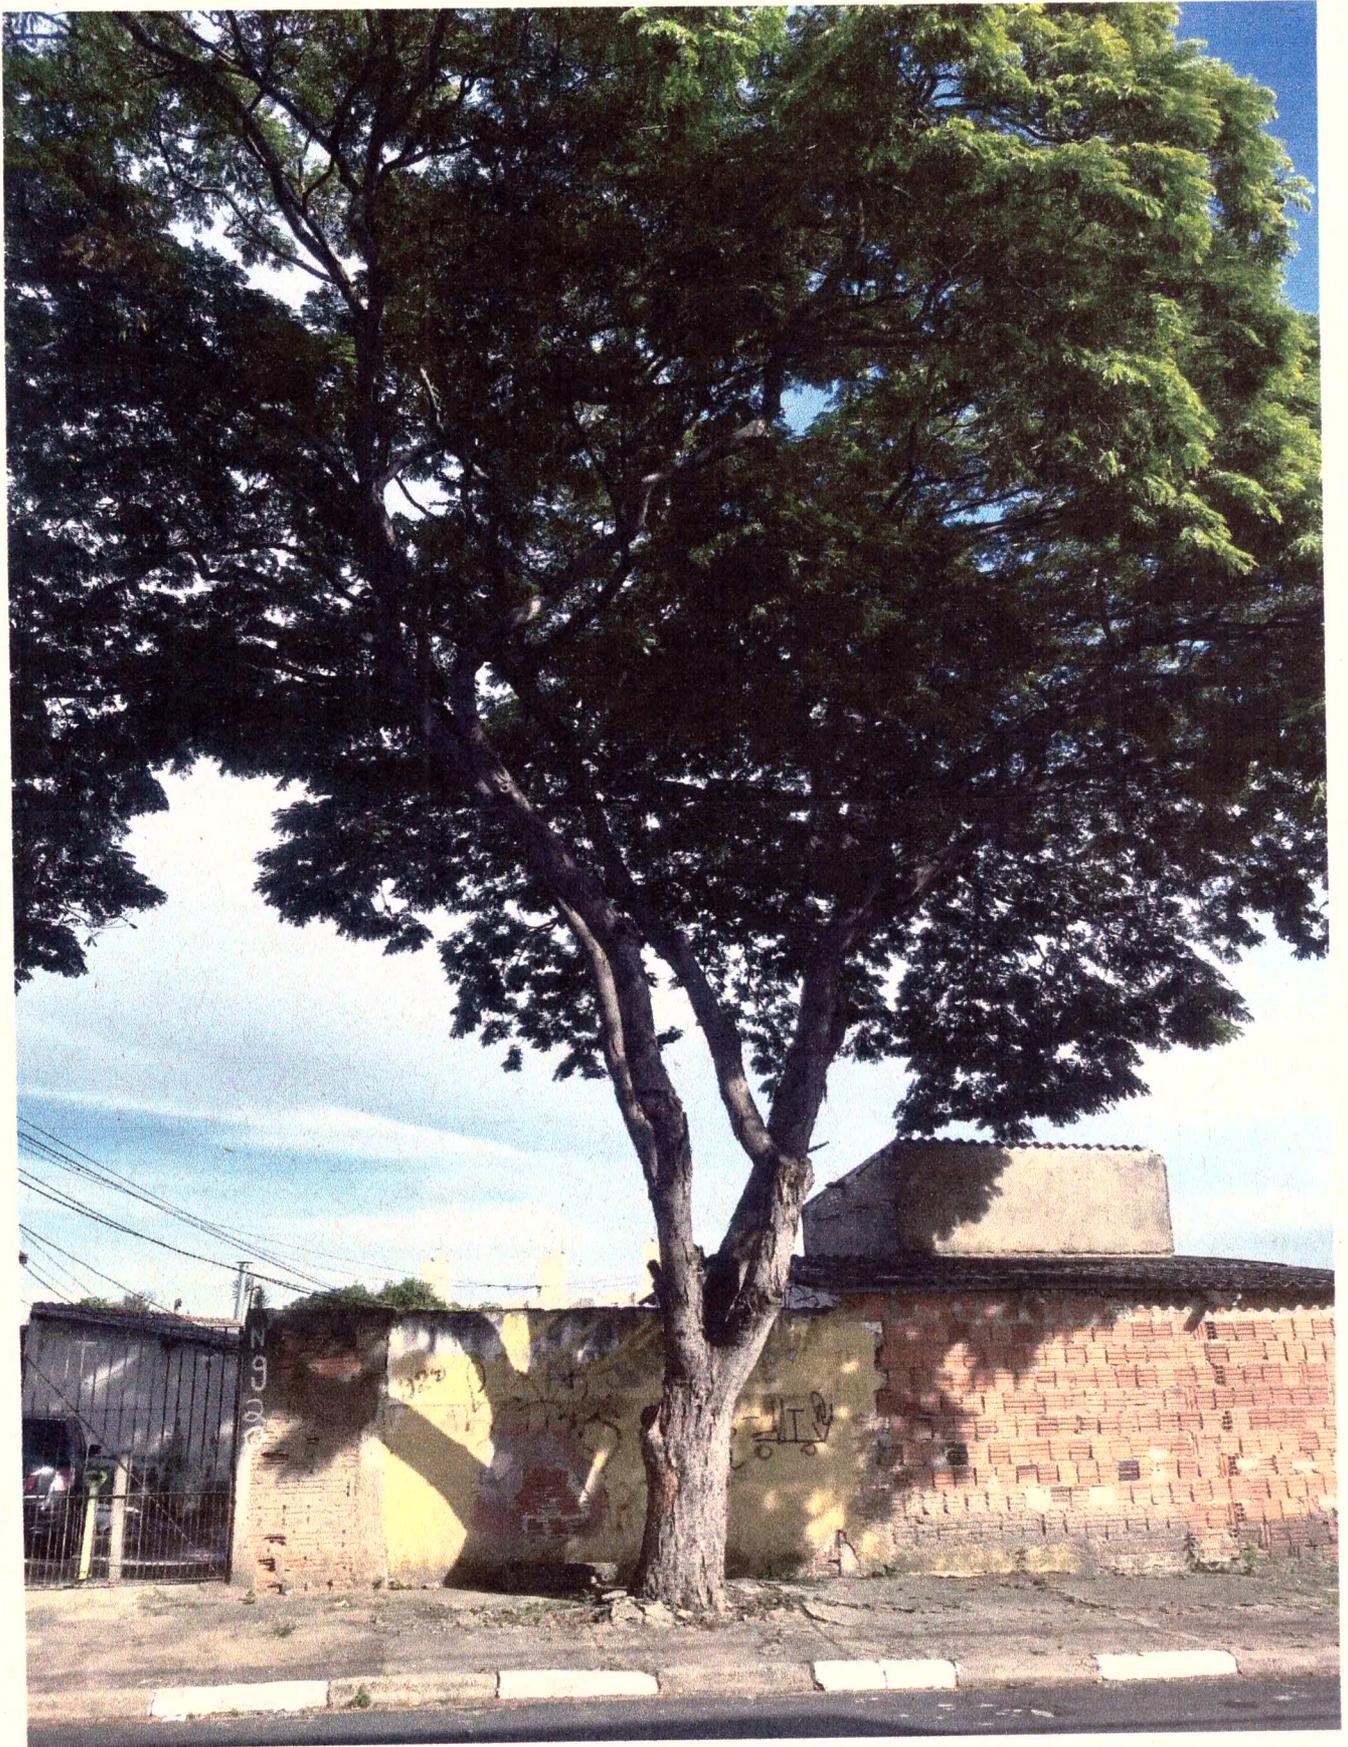
RELATÓRIO DE VISTORIA: Na vistoria constatou-se a existência de uma árvore de sibipiruna. O tronco da árvore está apresentando biodeteriorização severa e grande infestação de cupins, que está fragilizando a estrutura arbórea, colocando em risco de queda. A fim de evitar danos materiais e ou pessoais, recomenda-se a extração da sibipiruna.

Árvore a ser extraída

Recomenda-se a extração da sibipiruna destoca e posterior remoção dos resíduos vegetais.

Recomenda-se o replantio no local de espécie adequada, em canteiros de 1m x 1m ou anel com 30 cm de raio no mínimo. As ações devem atender às instruções técnicas do GAUC, e se possível mantendo a característica das espécies da rua.

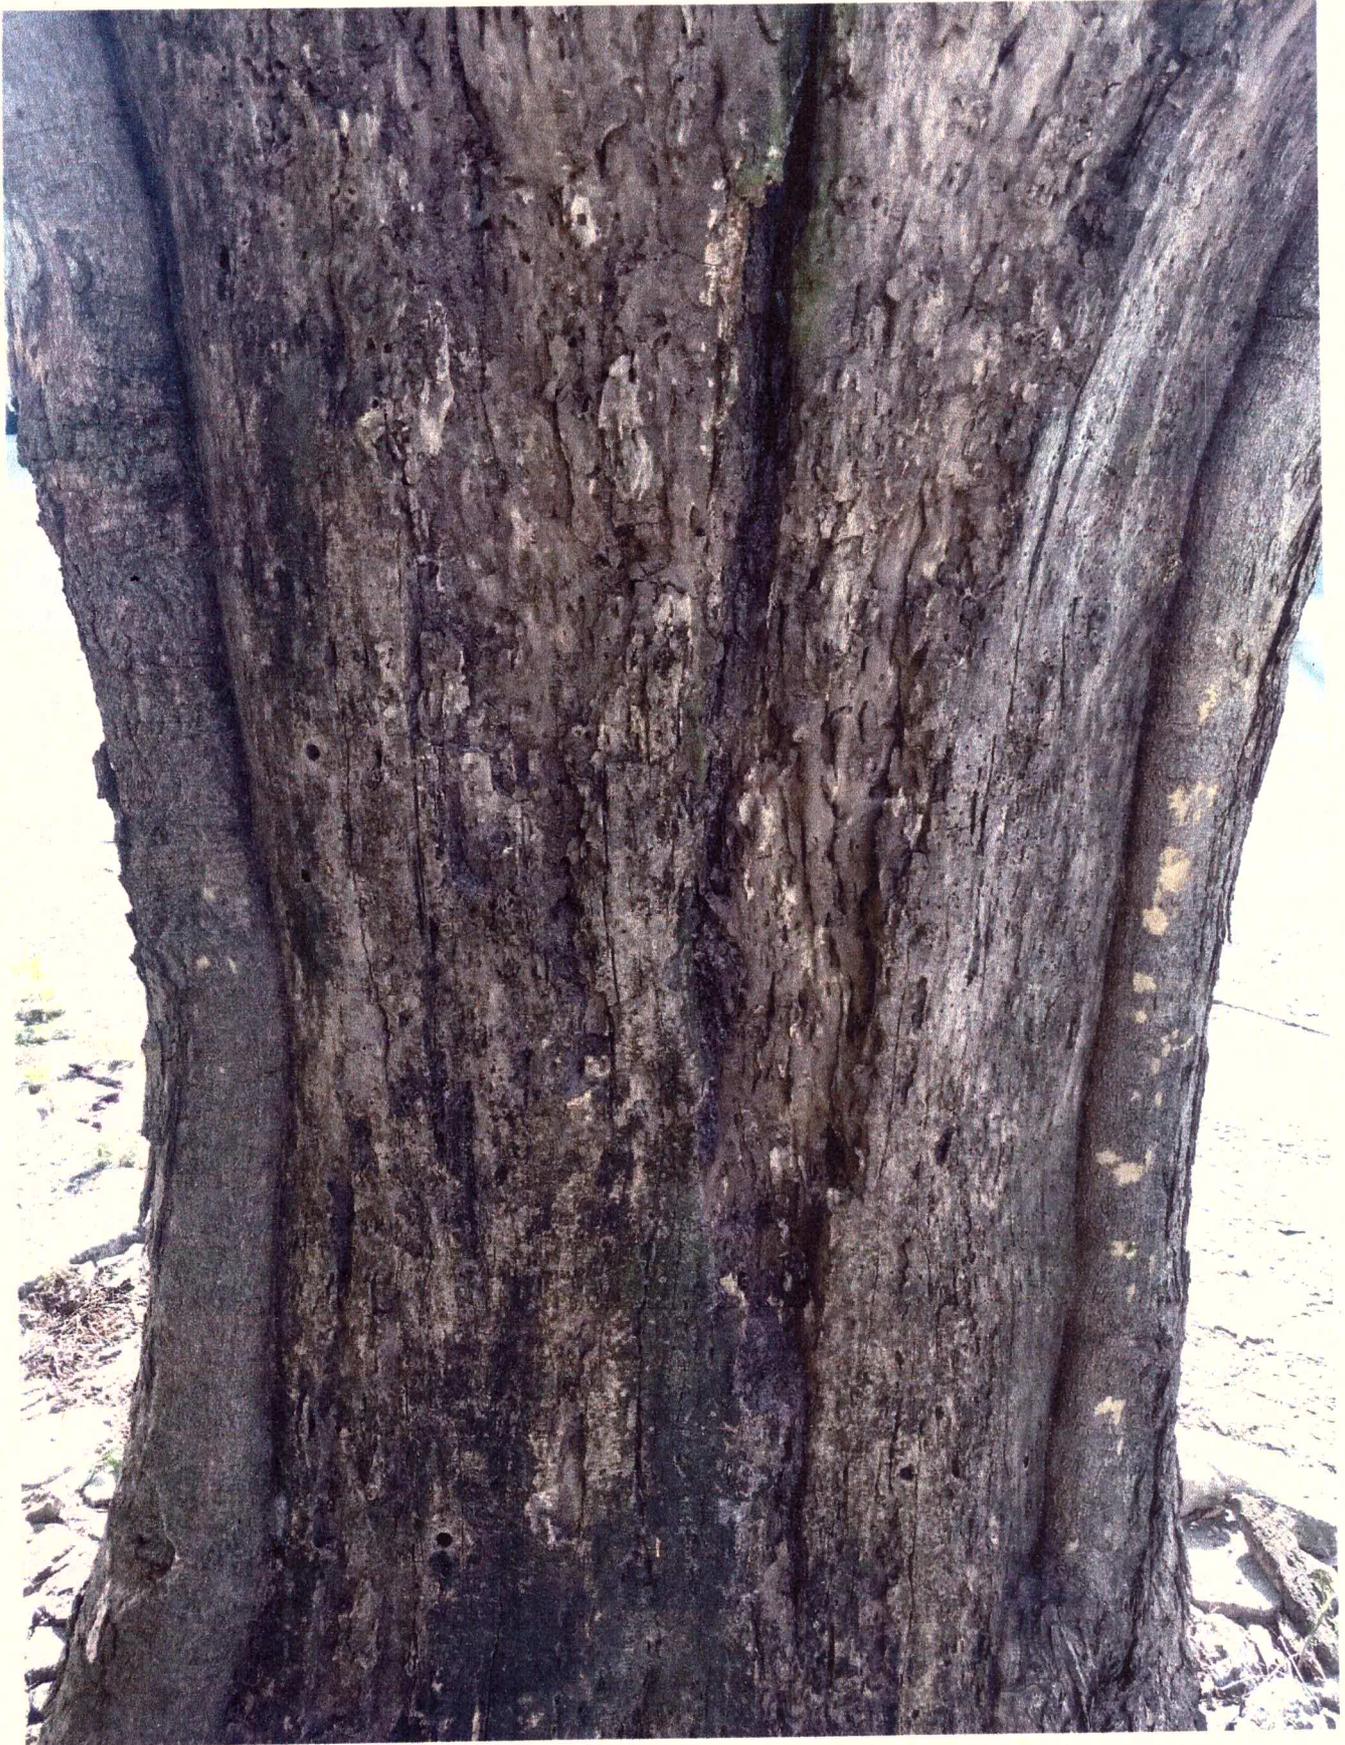
Biodeteriorização severa no tronco com grande infestação de cupins

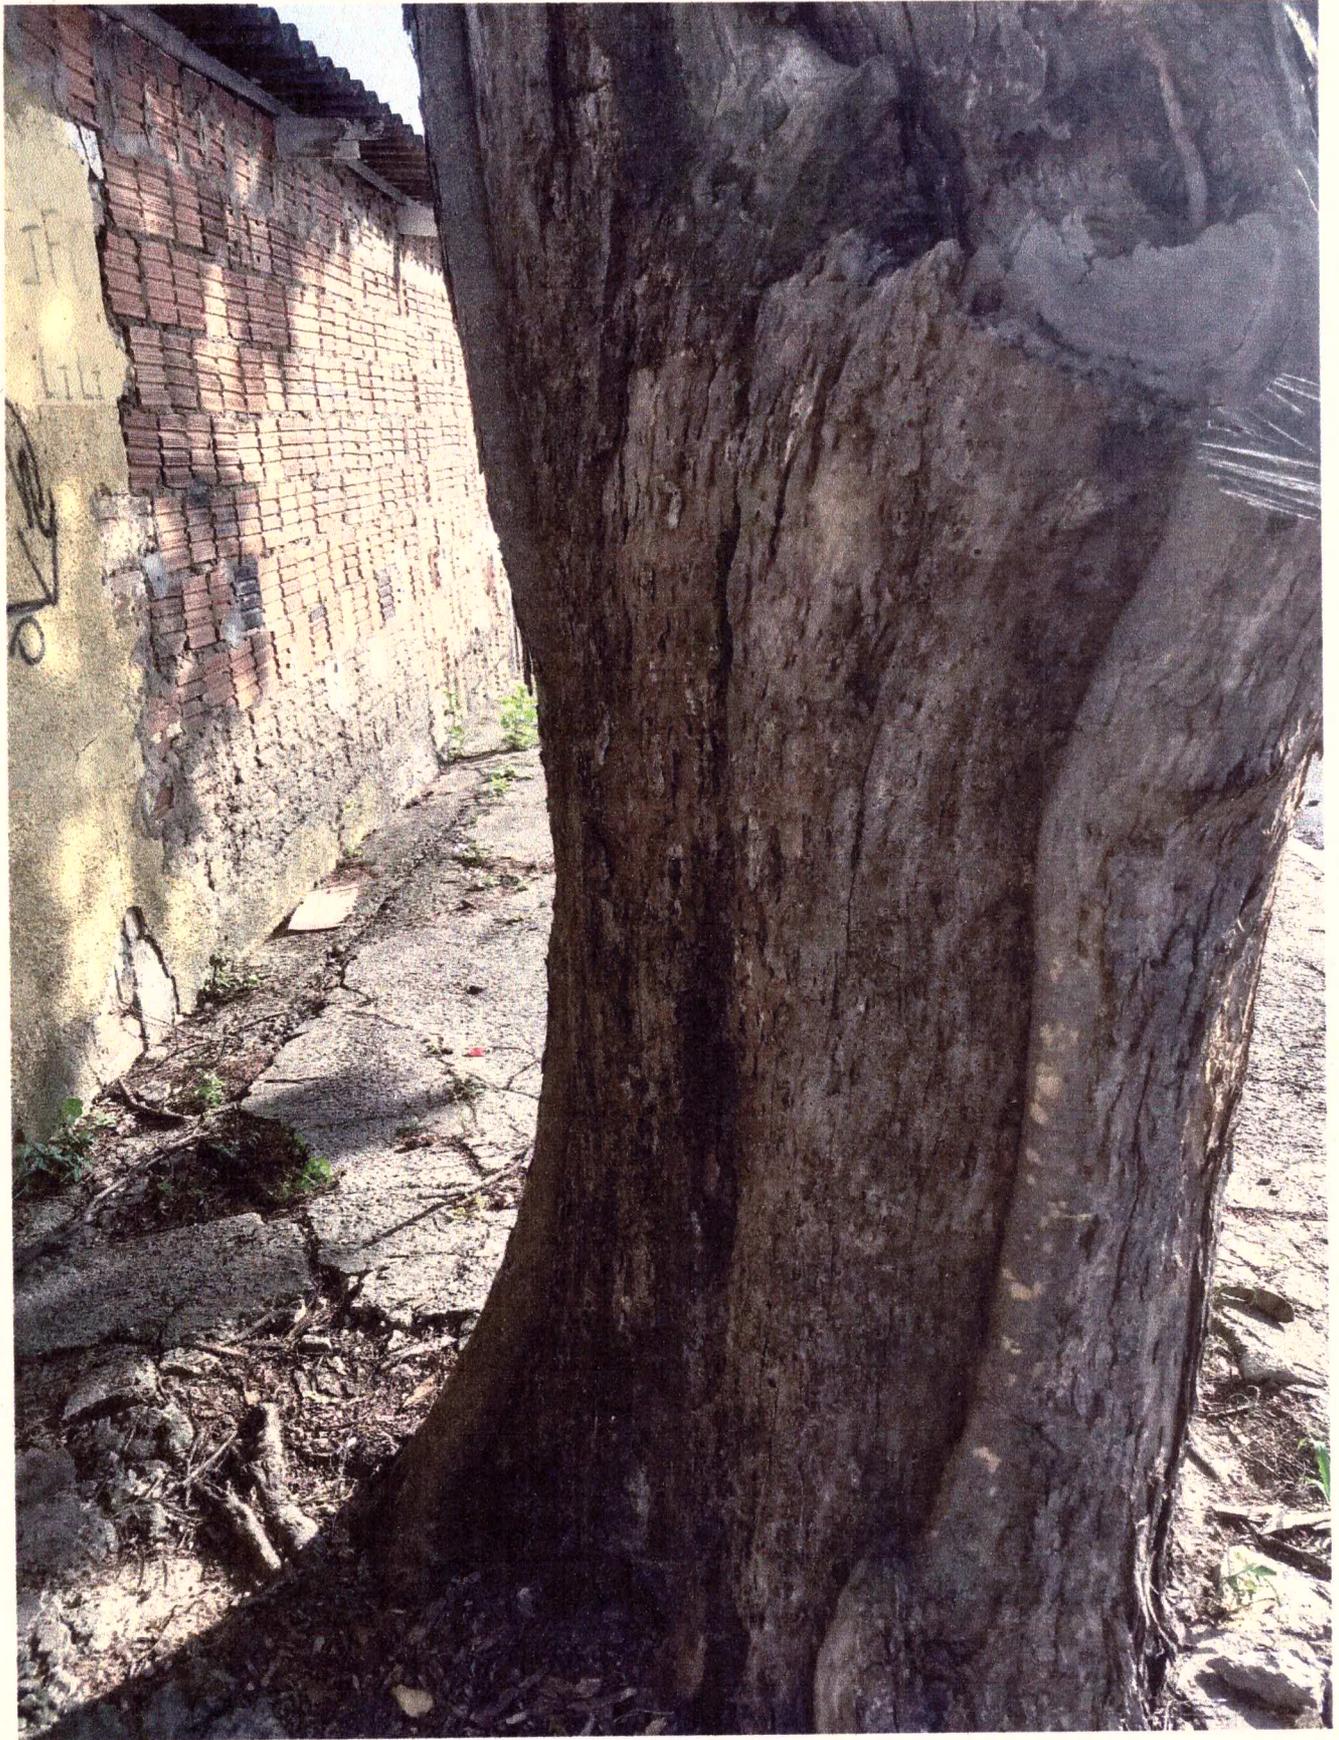
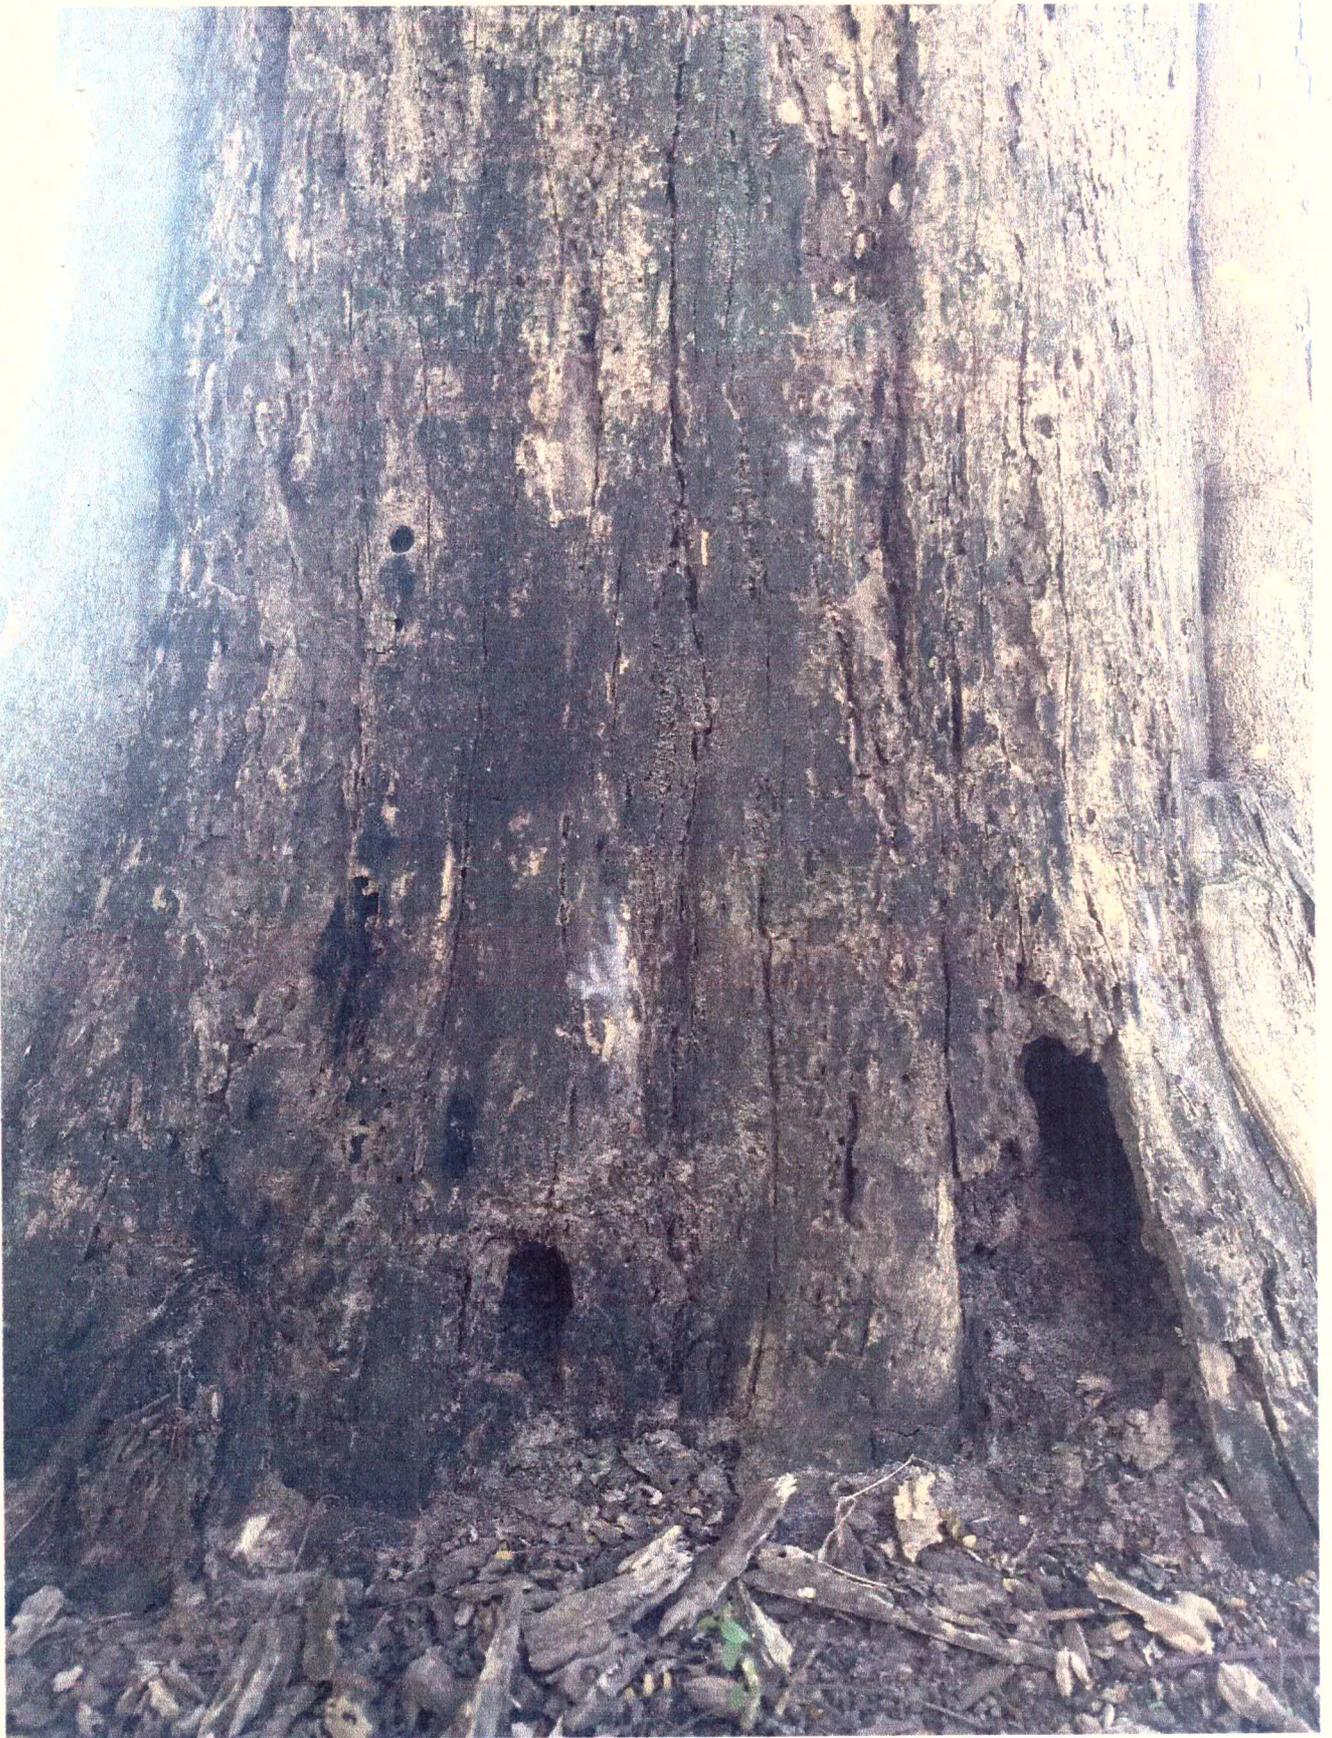
Detalhe da base da árvore, com podridão e cupins

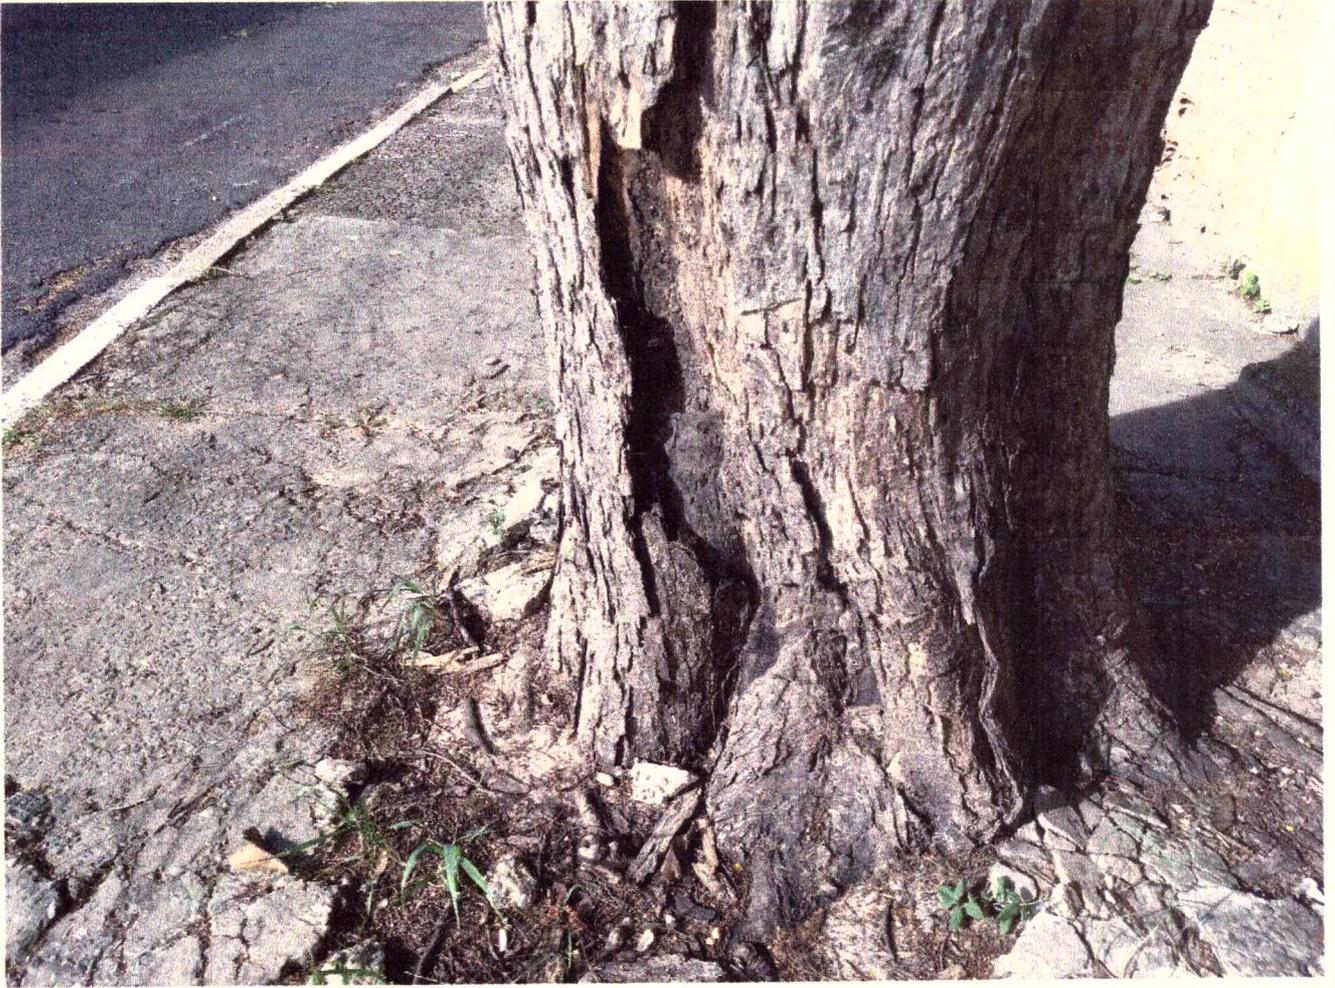
Lado oposto da podridão, com a casca se soltando do tronco
