PREFEITURA MUNICIPAL DE CAMPINAS
SECRETARIA MUNICIPAL DE SERVIÇOS PÚBLICOS
DEPARTAMENTO DE PARQUES E JARDINS
Coordenadoria de Arborização

LAUDO TÉCNICO nº 00674/2019

ENDEREÇO: Rua João Batista Gargantini, nº 300

LAUDO TÉCNICO DE VISTORIA

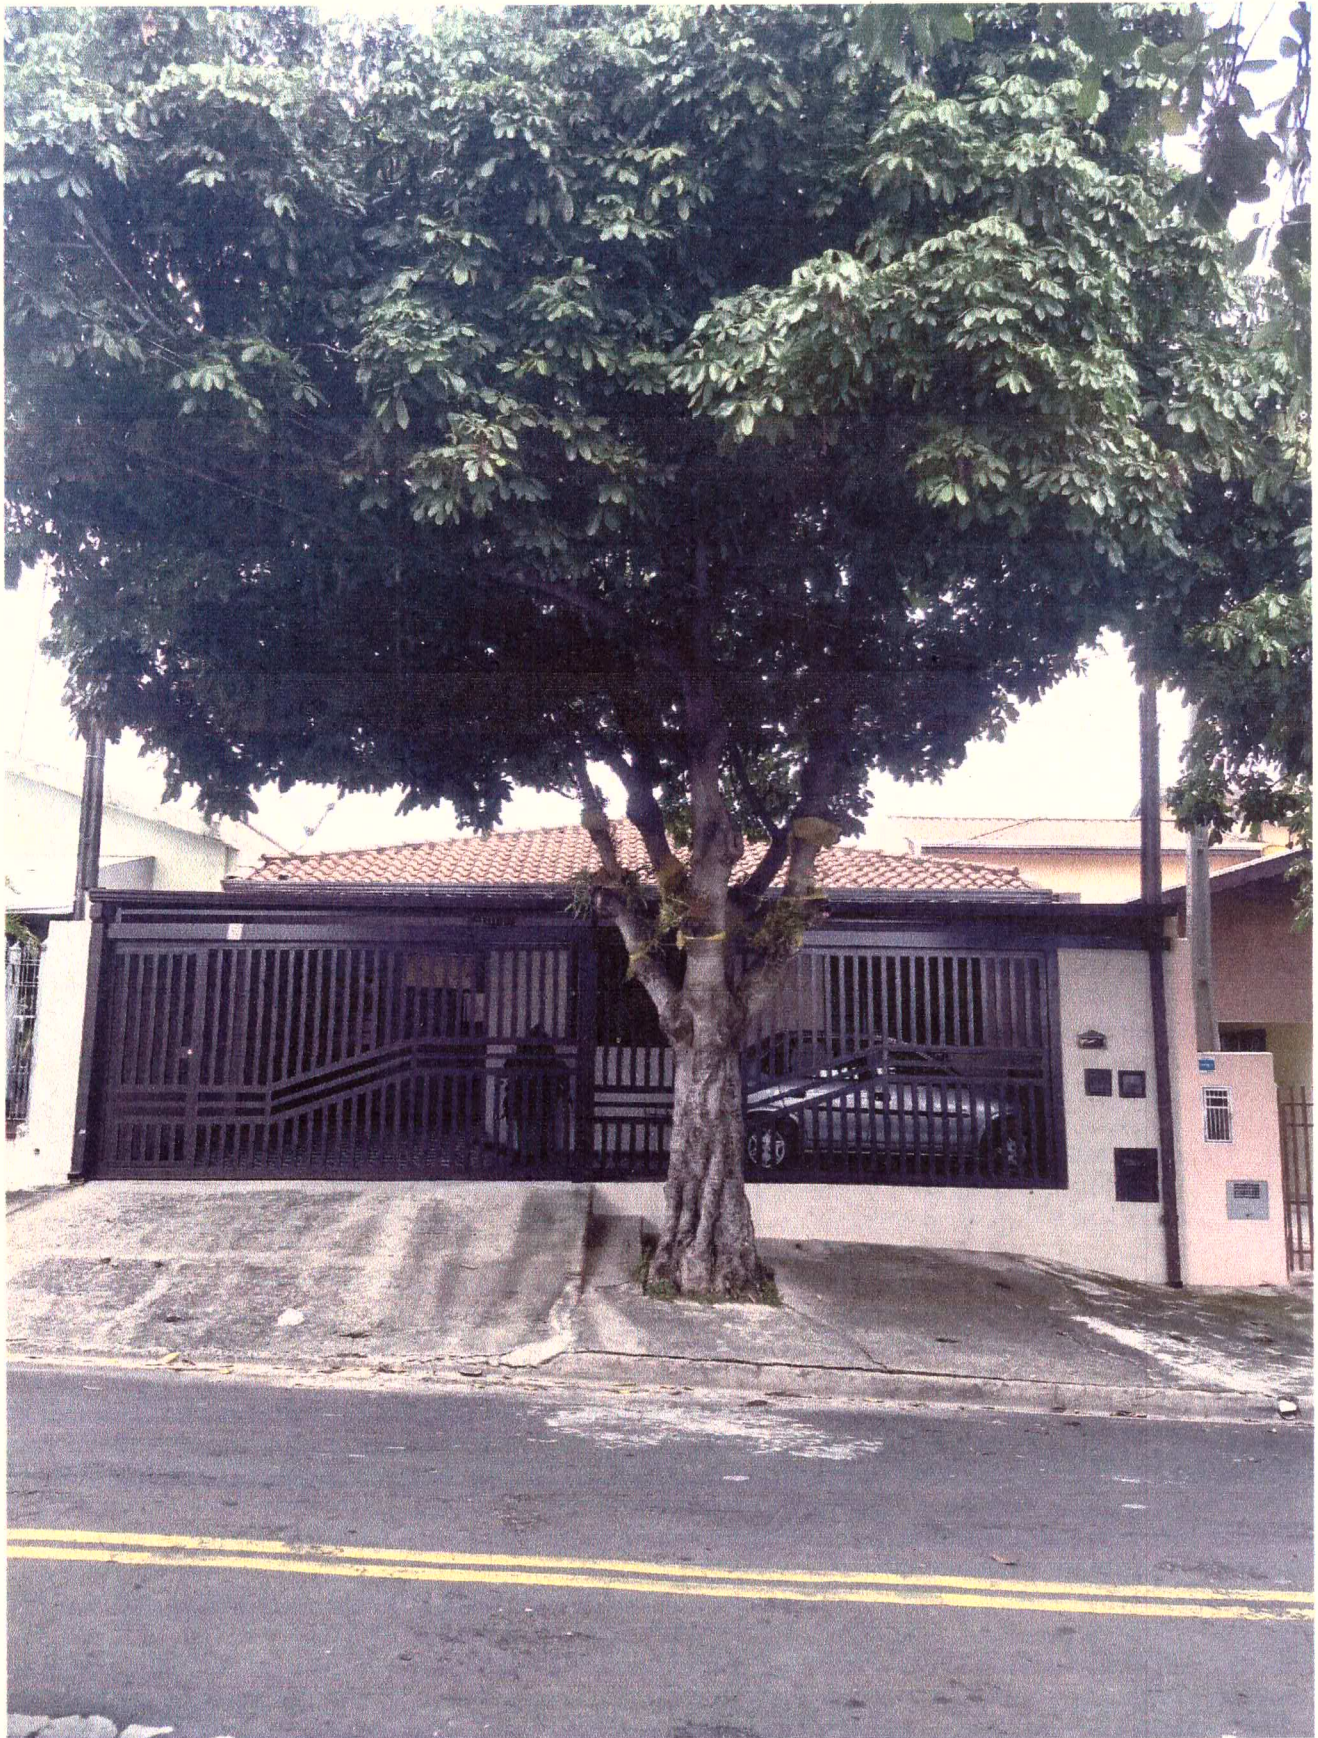
RELATÓRIO DE VISTORIA: Constatou-se na vistoria que a árvore existente é uma monguba. Está visualmente em ótimas condições fitossanitárias. Seu tronco está íntegro, sem sinais de ataques de fungos e ou pragas. Necessita de realização de poda de correção para se retirar os ramos que estão por sobre o telhado, e acertar a geometria da parte que fica sobre a rua, além disso é necessário retirar os ramos epicórmicos e um levantamento de copa. O tronco está ligeiramente estrangulado mas ainda há espaço para o desenvolvimento da árvore.

Monguba em ótimas condições fitossanitárias

Recomenda-se poda de correção e poda de limpeza da monguba com posterior remoção dos resíduos vegetais.

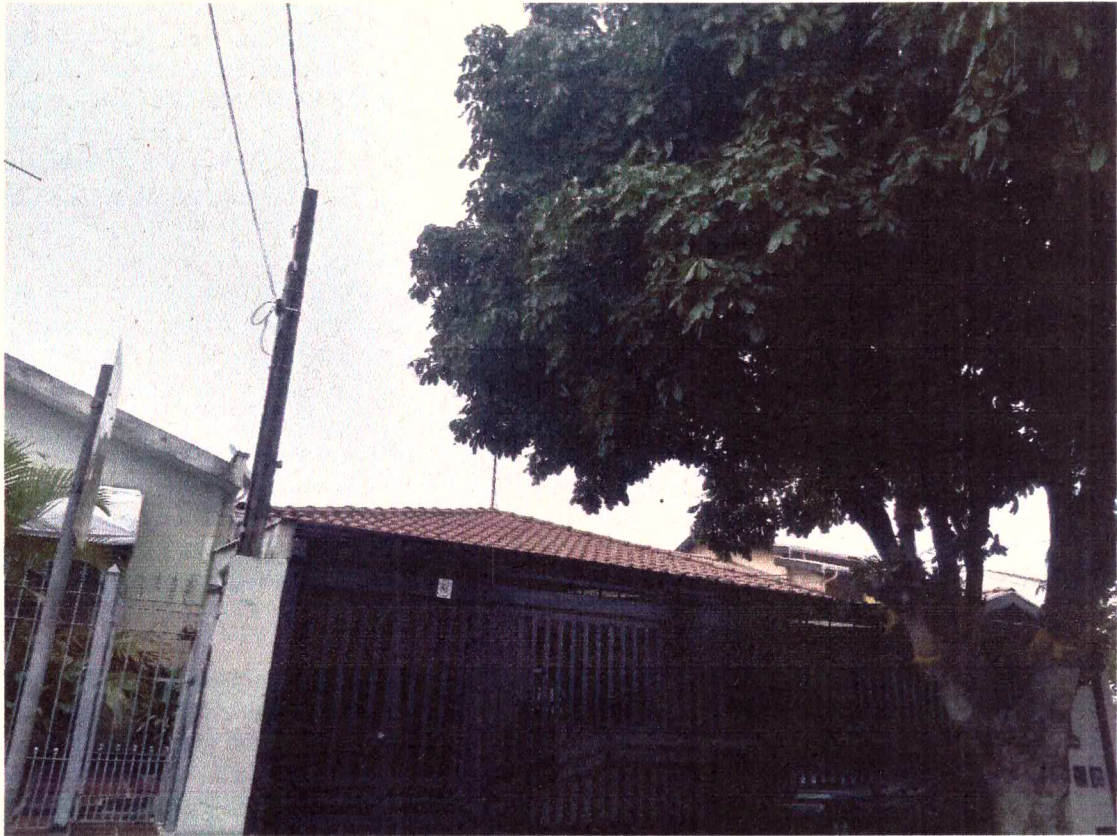
Retirar os galhos que estão por sobre o telhado

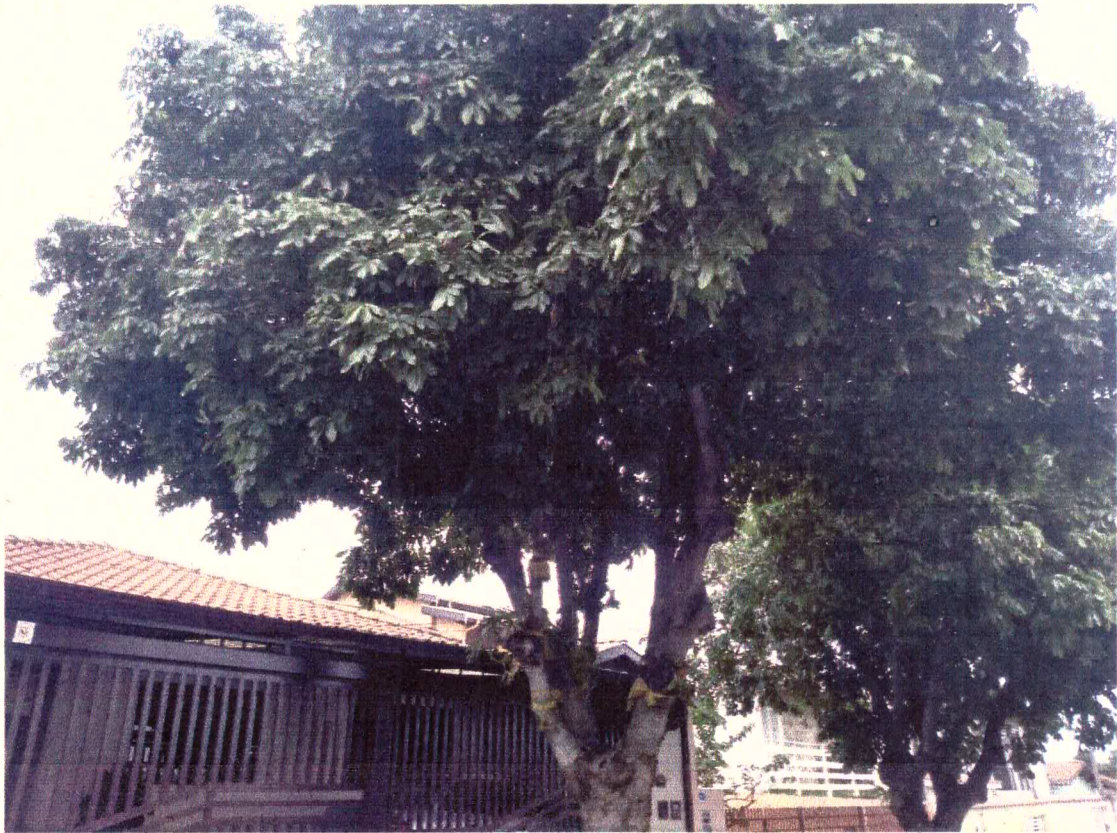
Acertar o lado oposto da rua

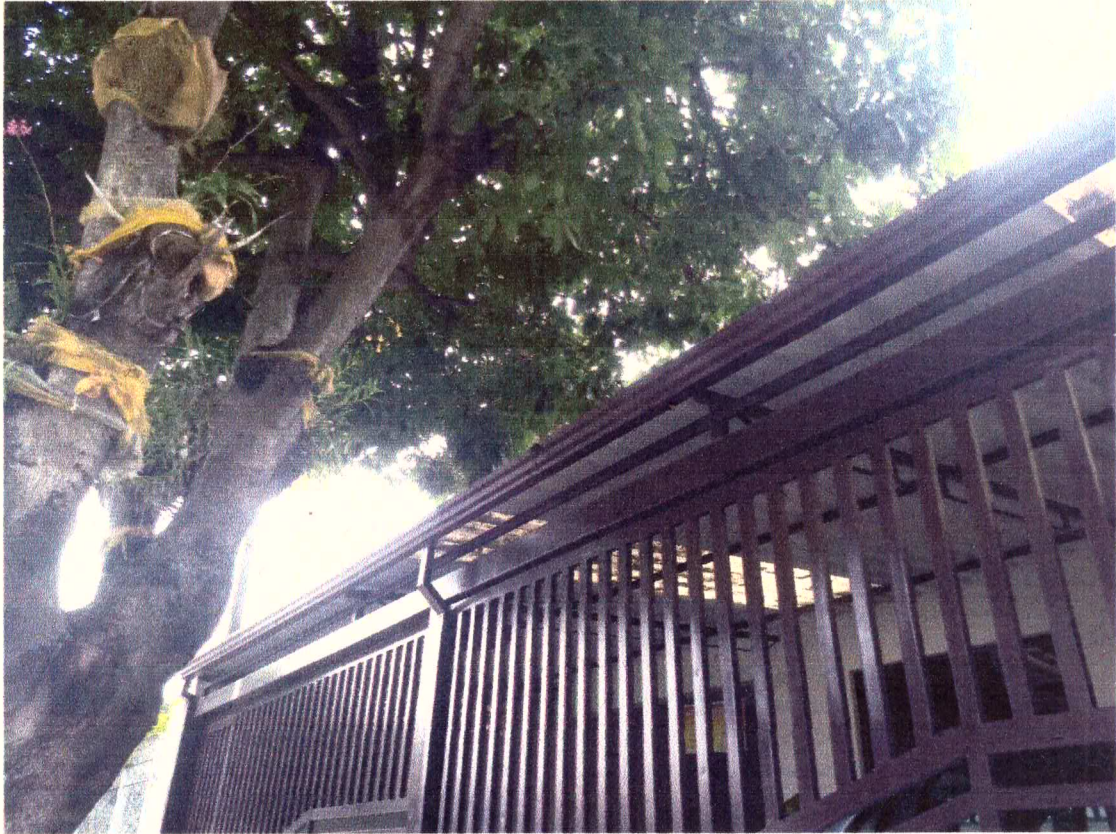
Retirar galhos que estão por sobre o telhaod

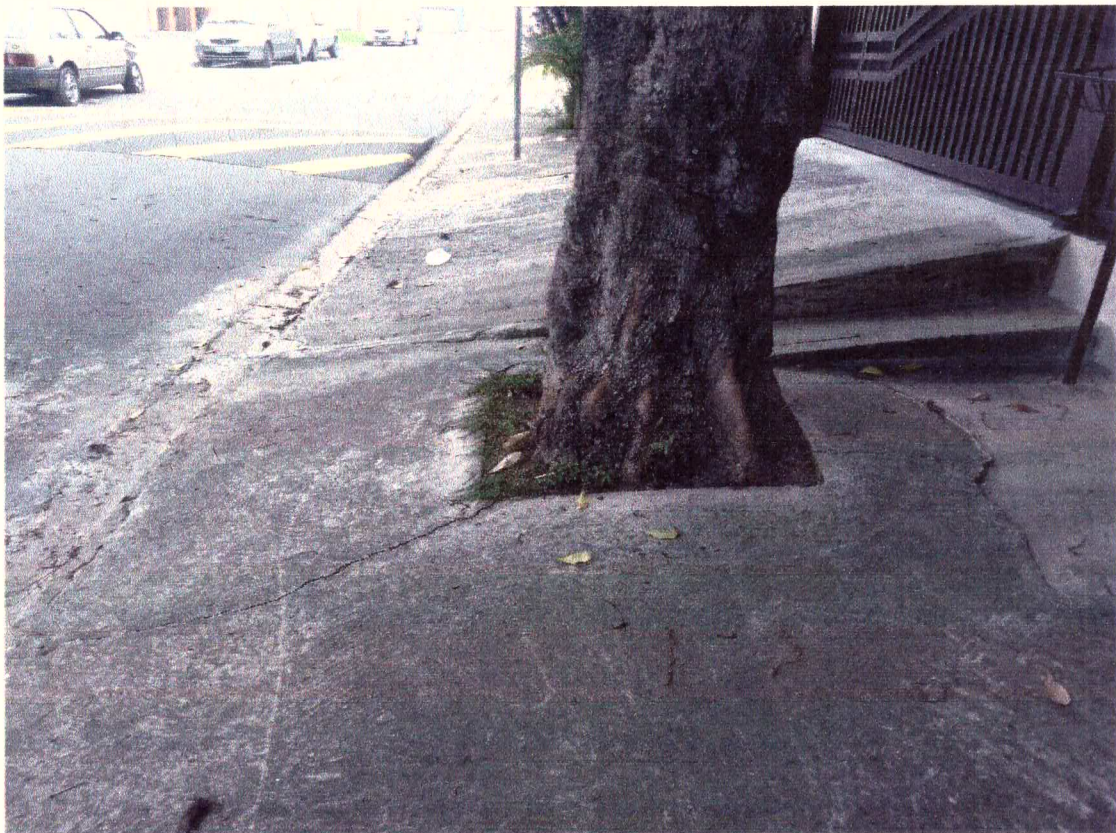
Calçada sem trincas

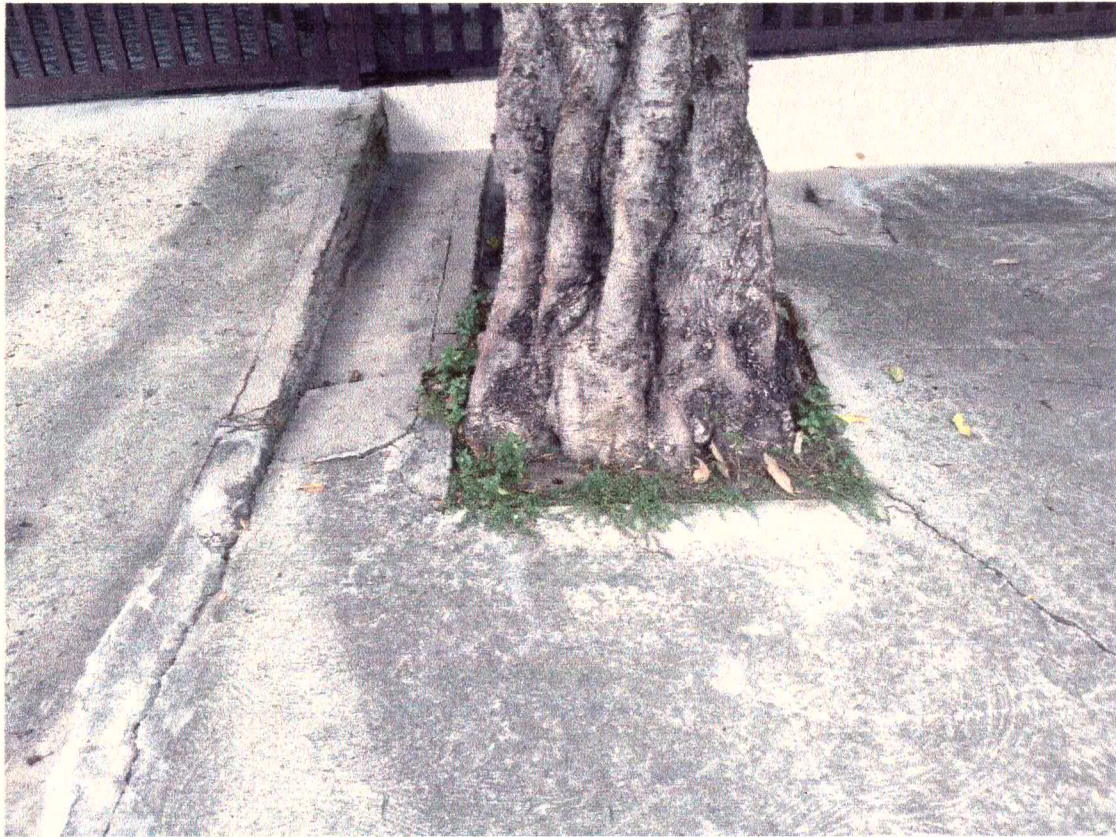
Tronco ligeiramente estrangulado mas ainda com espaço para crescimento

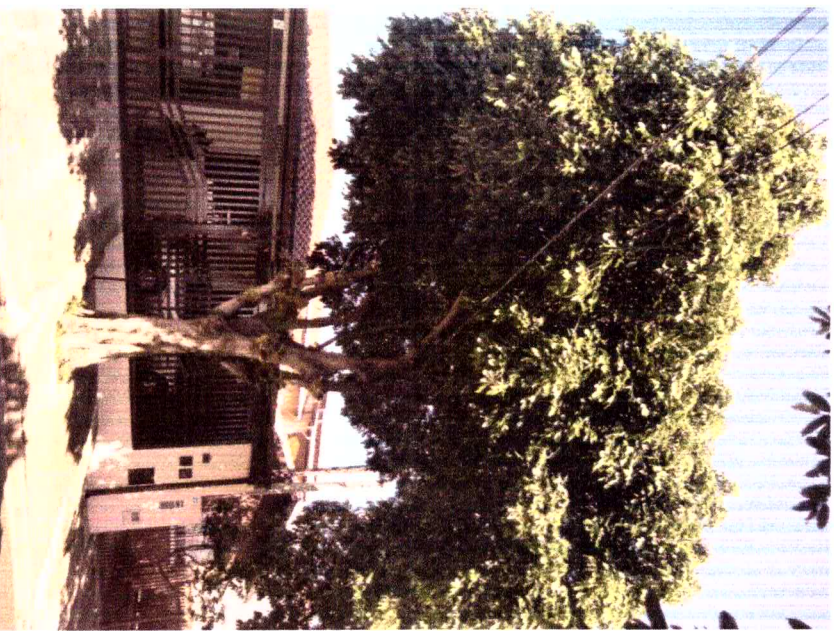
**Raizes, levantando concreto na
entrada do carro**

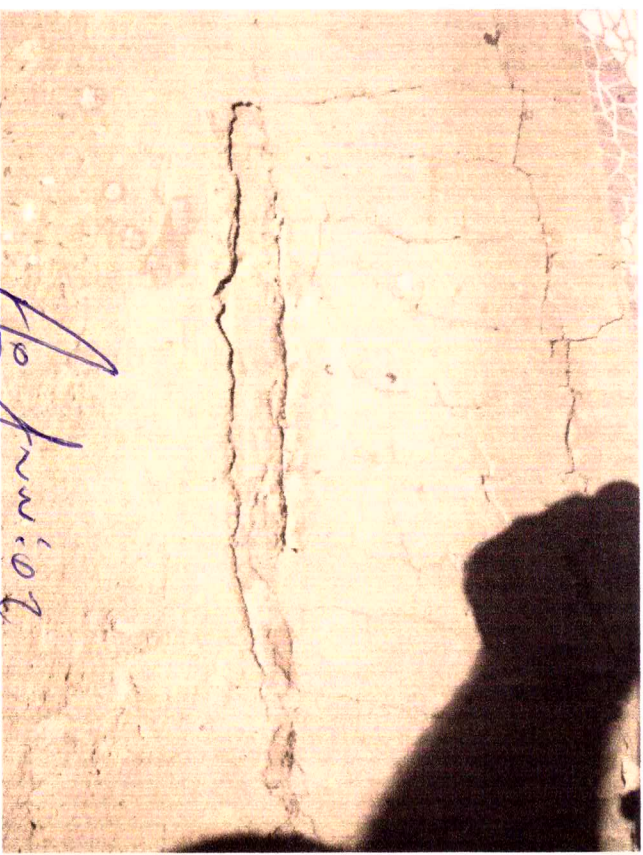
Raízes, quebrando a calçada

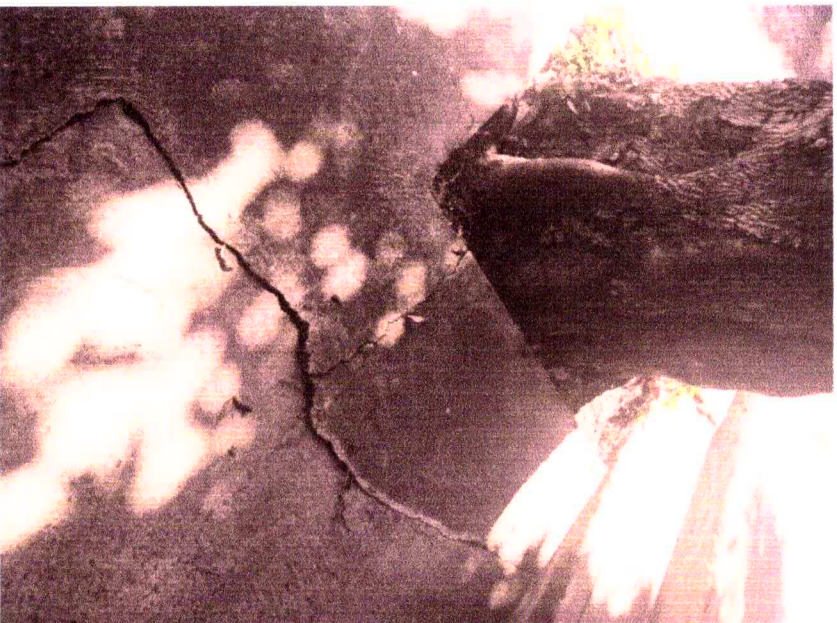
Raízes, quebrando calçada
