**PREFEITURA MUNICIPAL DE CAMPINAS**  
**SECRETARIA MUNICIPAL DE SERVIÇOS PÚBLICOS**  
**DEPARTAMENTO DE PARQUES E JARDINS**  
**Coordenadoria de Arborização**

*LAUDO TÉCNICO nº 00876/2019*

LAUDO TÉCNICO DE VISTORIA

ENDEREÇO: R. Engenheiro Saturnino de Brito, 93

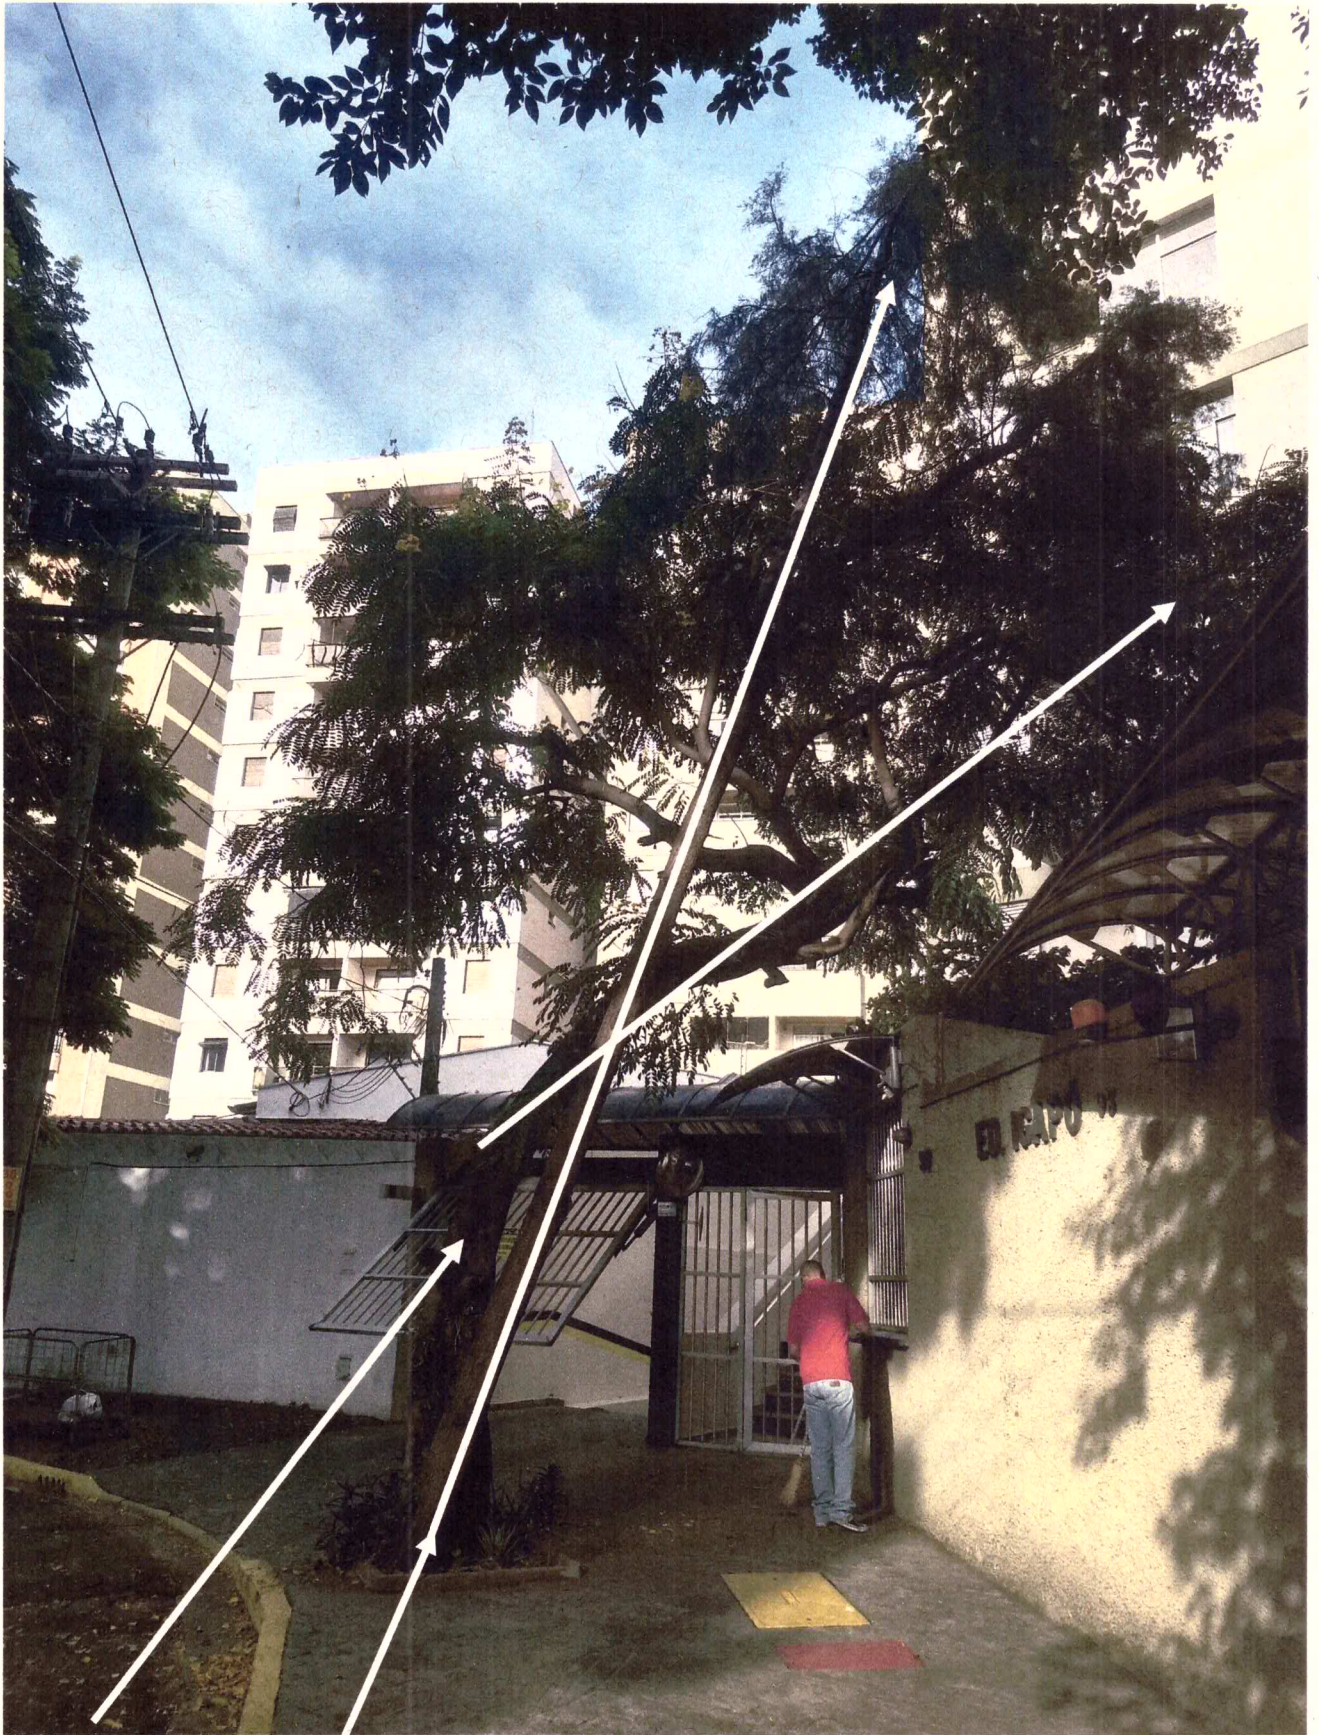
RELATÓRIO DE VISTORIA: Na vistoria constatou-se a existência de uma planta de cássia carnavaul e um pinheiro que estão perigosamente inclinados para o lado do edifício. A árvore está com o tronco apresentando biodeteriorização severa, com presença de cupins e possui um buraco grande na altura do colo. O pinheiro está saudável porém a grande inclinação está colocando em risco de queda total. A fim de se evitar algum dano material e ou pessoal, recomenda-se a extração dos espécimes arbóreos

**Cássia-carnaval e pinheiro, ambos inclinados**

Recomenda-se a extração da cássia-carnavaul e do pinheiro, destoca e posterior remoção dos resíduos vegetais.

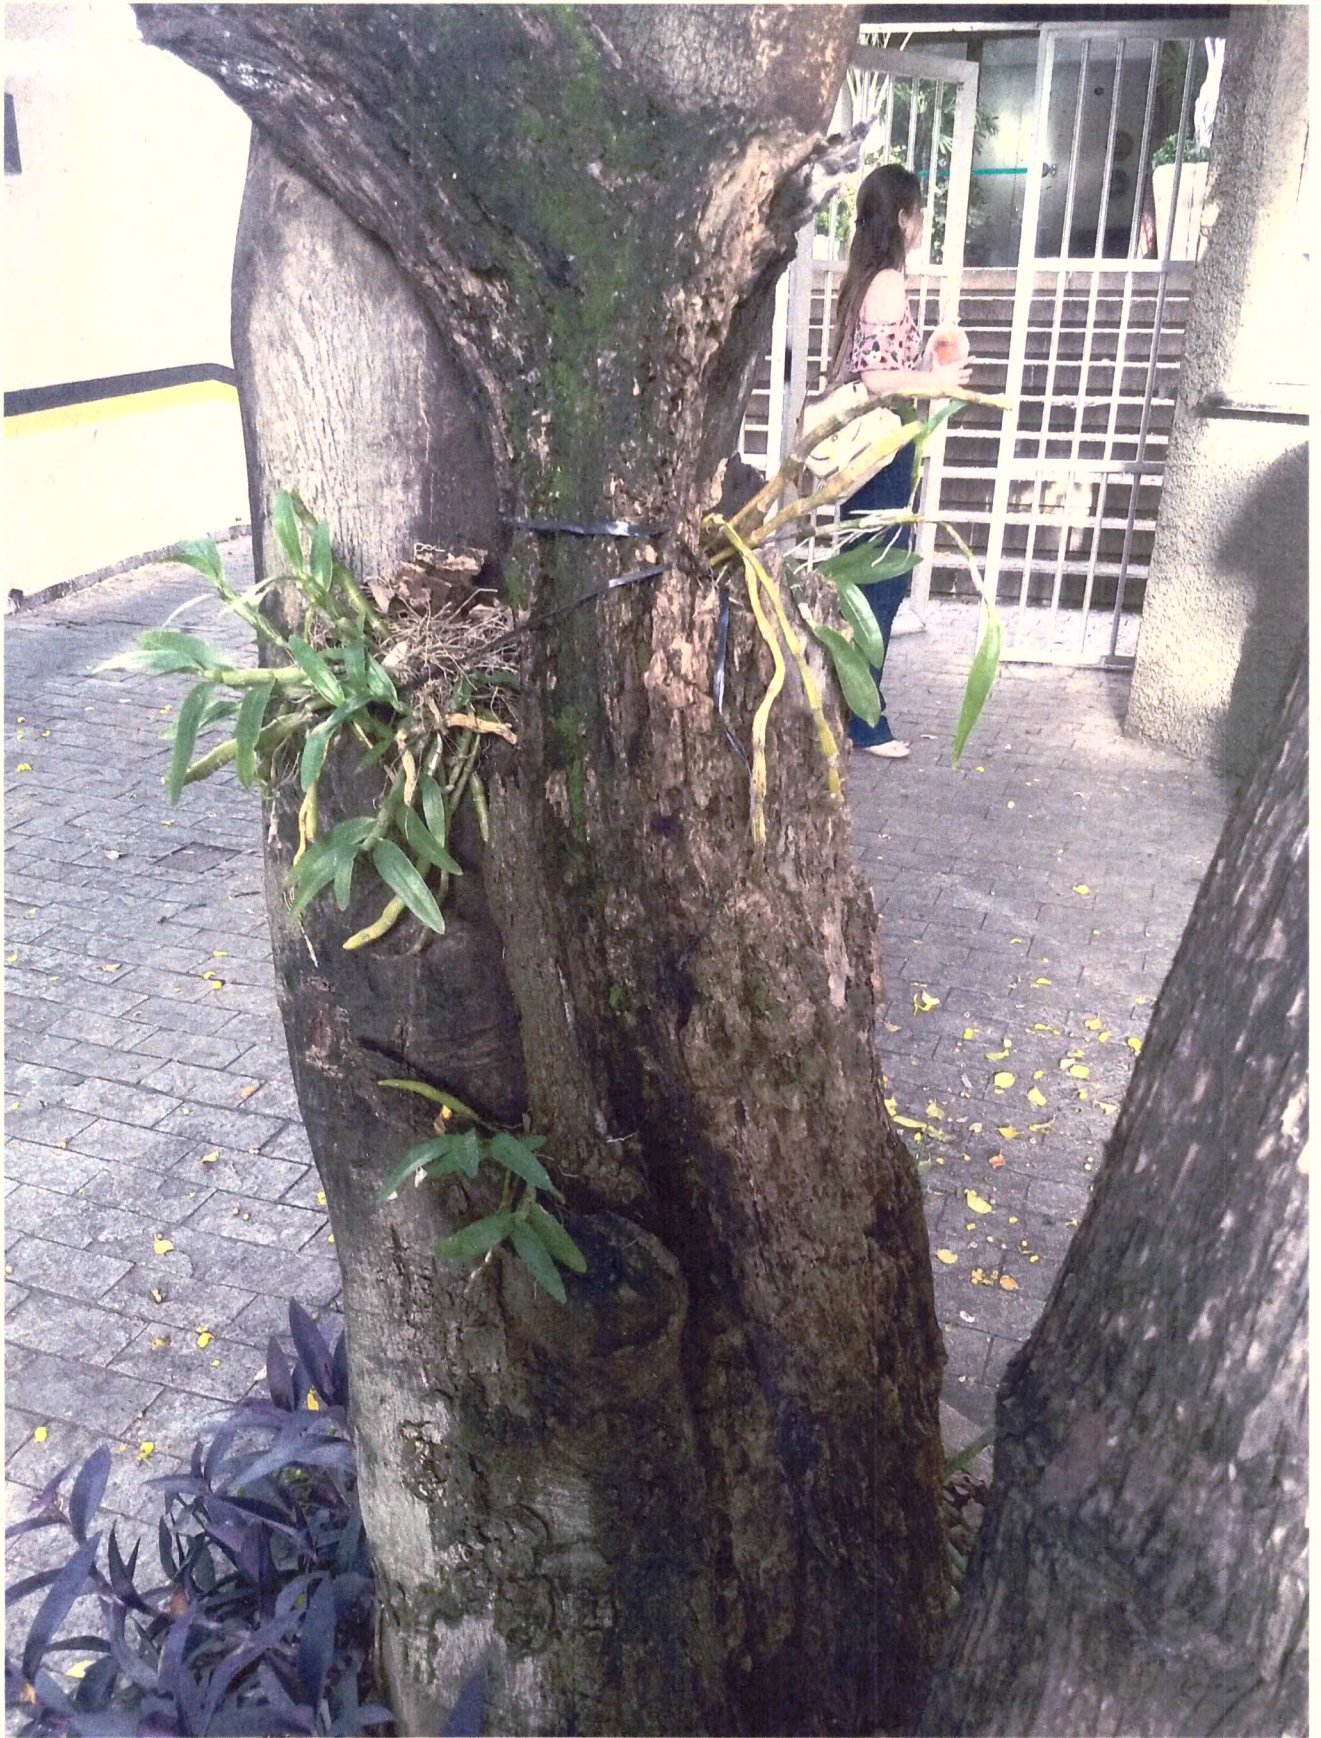
**Biodeteriorização do tronco da cássia-carnaval**

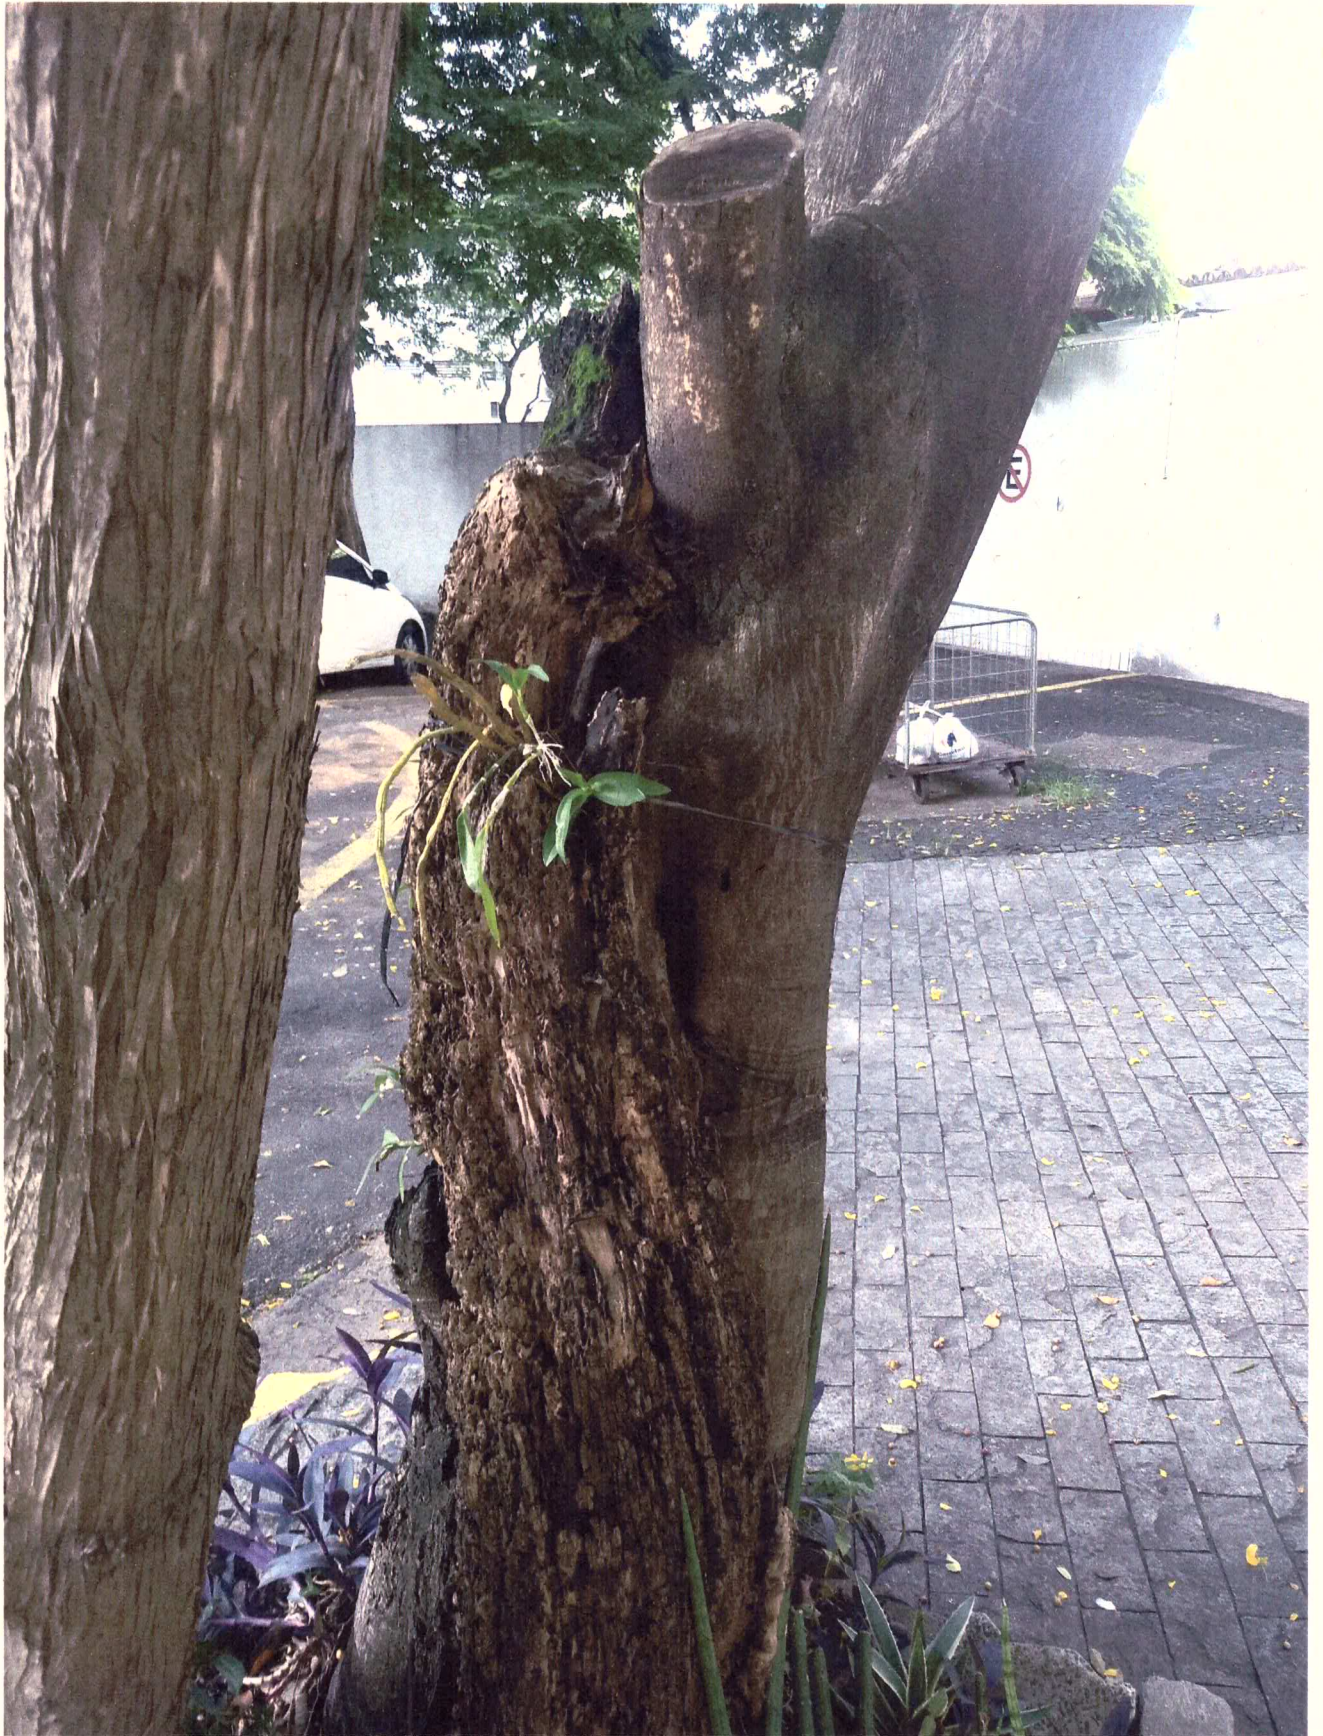
**Presença de cupins**

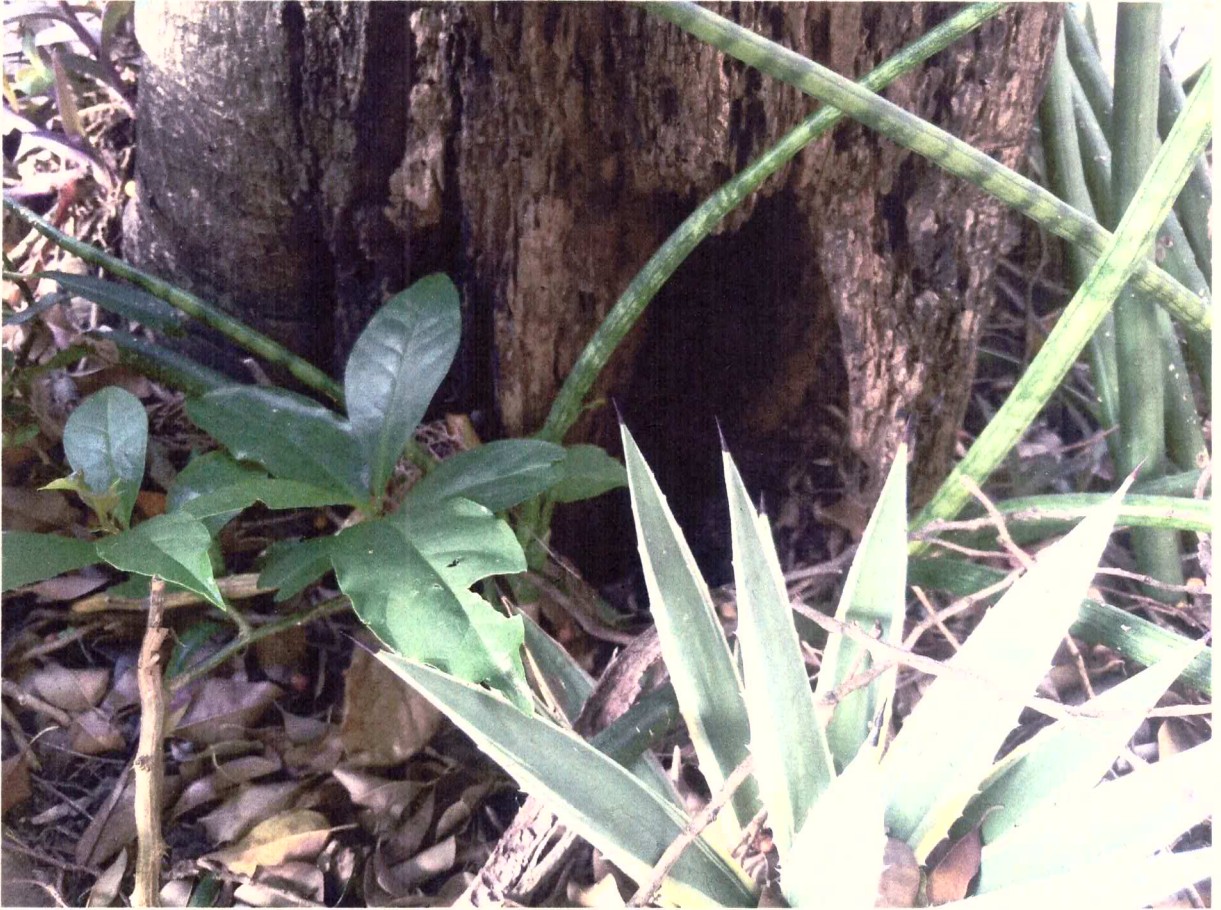
**Buraco no tronco da árvore**
