LAUDO TÉCNICO / AUTORIZAÇÃO nº 01.198/2018

ESPÉCIE ARBÓREA: 01 pau-ferro (*Caesalpinia ferrea*)

LAUDO TÉCNICO DE VISTORIA

1109-18

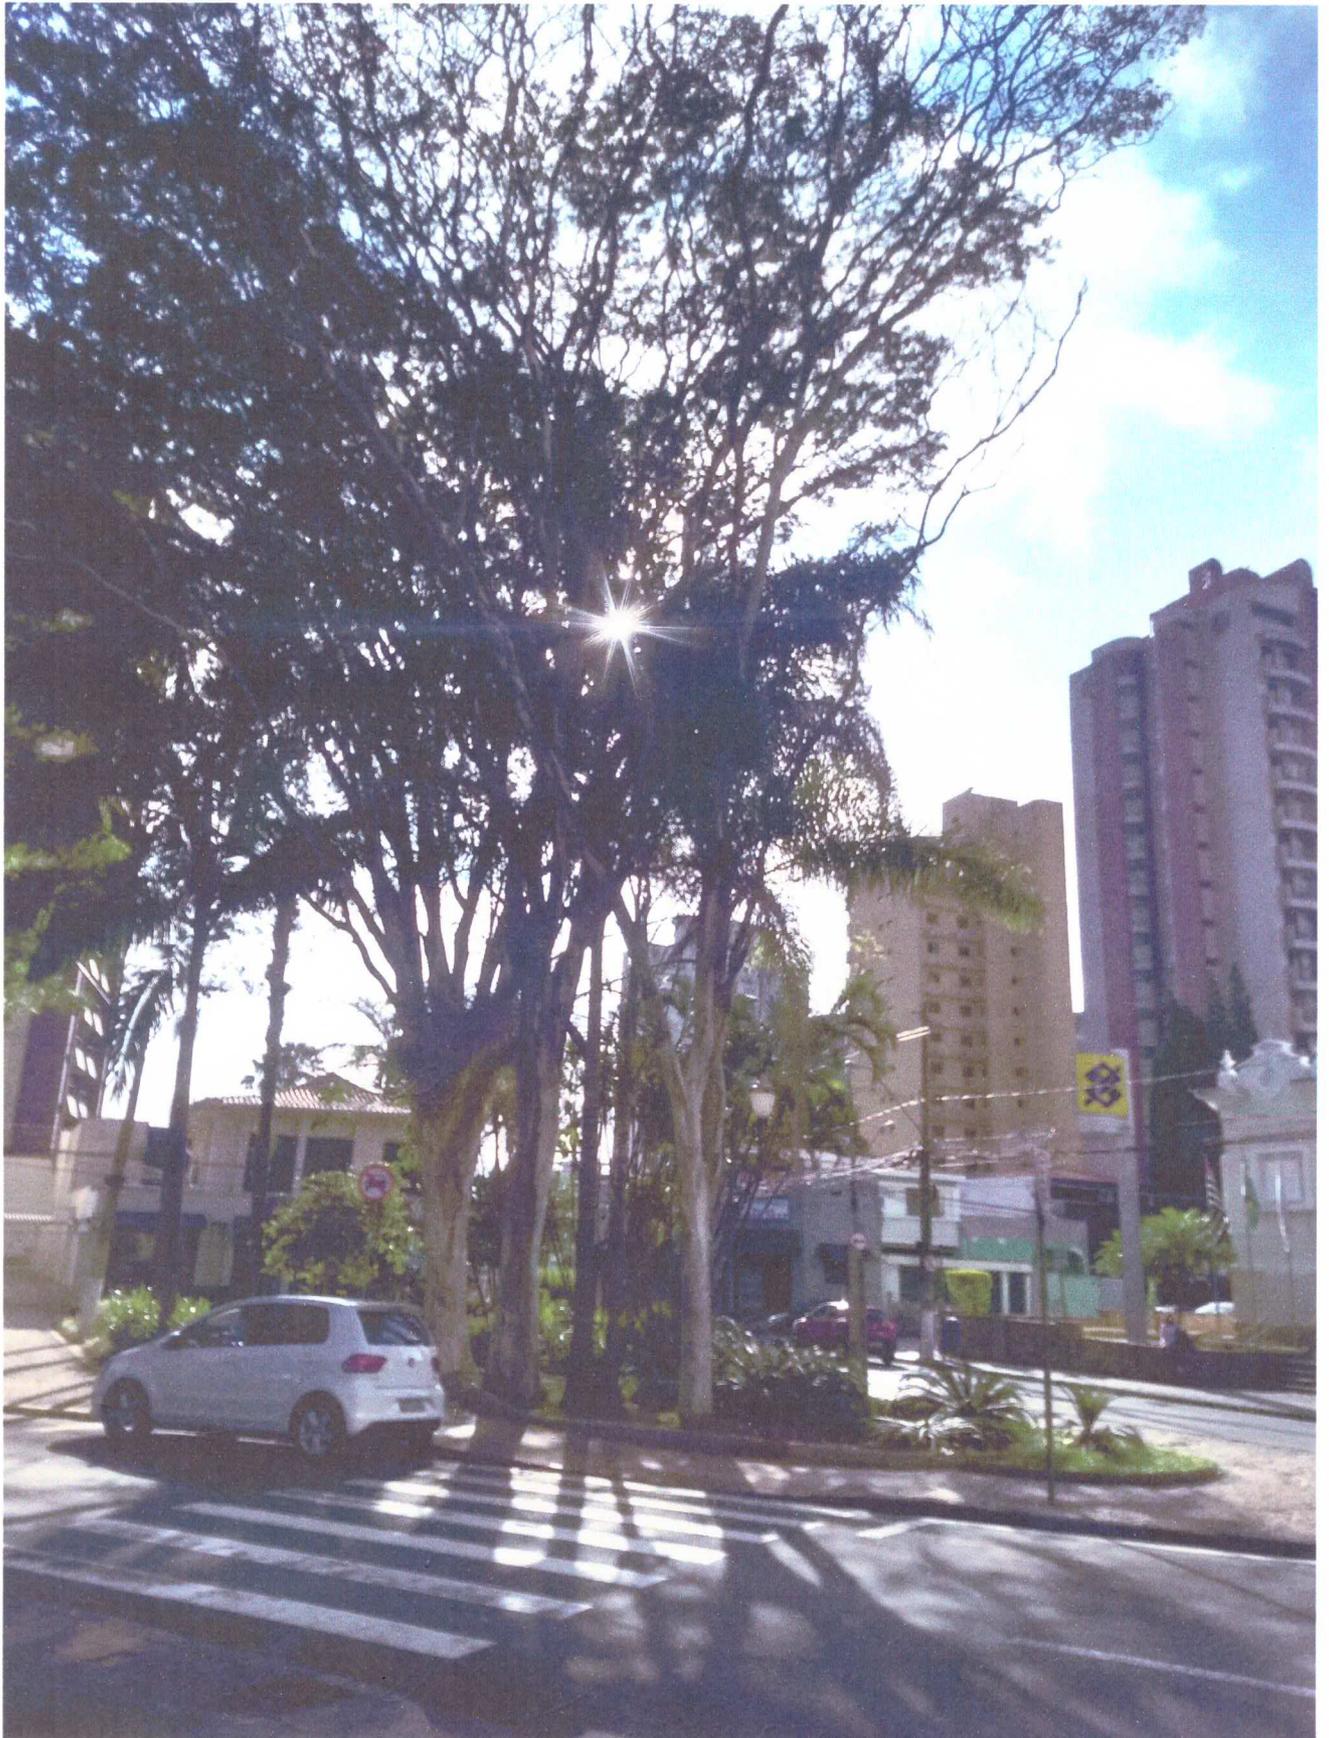
Em vistoria no endereço acima indicado constatou-se 01 árvore da espécie pau-ferro (*Caesalpinia ferrea*) de grande porte que se apresenta em declínio vegetativo, com sintomas de infecção pelo fungo ganoderma (*Ganoderma applanatum*), cujo patógeno se instala nas raízes, sobe pelos vasos condutores de seiva, e os sintomas se iniciam pelo amarelecimento e queda das folhas de cima para baixo; diminuição do número e tamanho dos ramos; apodrecimento, queda dos ramos mais fracos e galhos secos com risco de queda.

Árvore de pau-ferro

Considerando o acima exposto recomenda-se a extração do pau-ferro (*Caesalpinia ferrea*), realização da devida destoca e remoção dos resíduos vegetais.

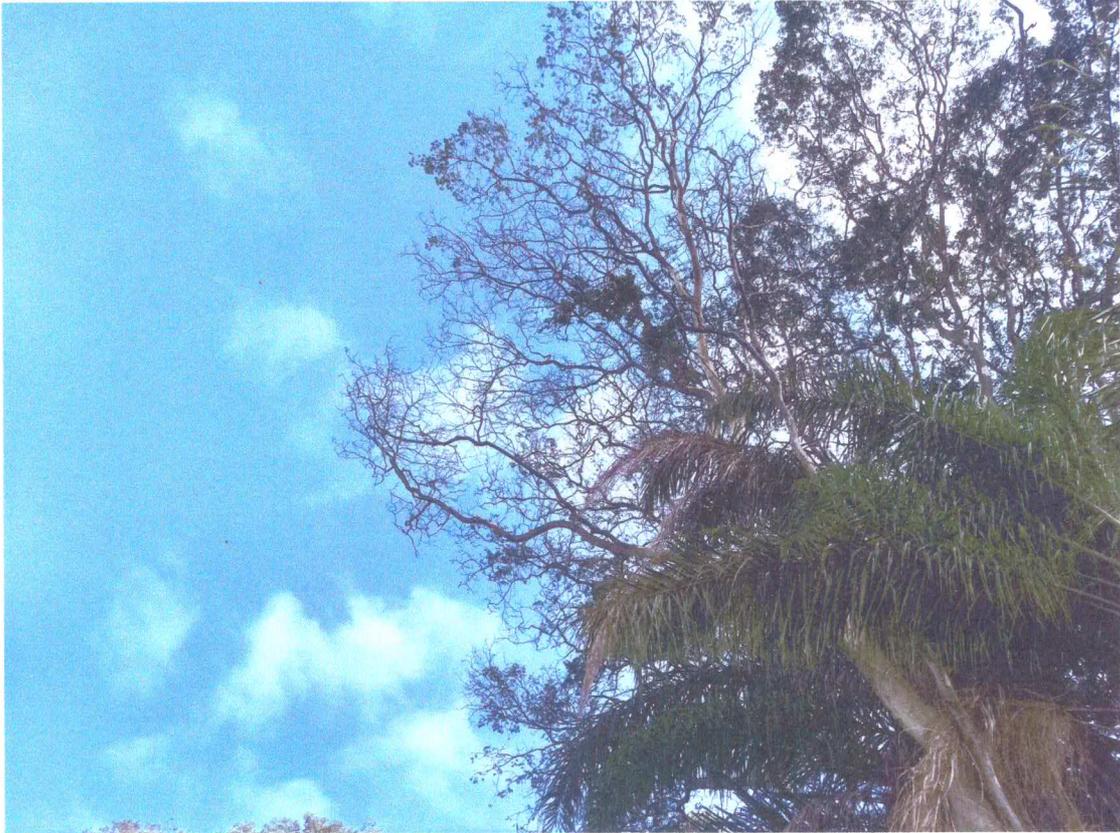
Presença de muitos ramos apicais secos

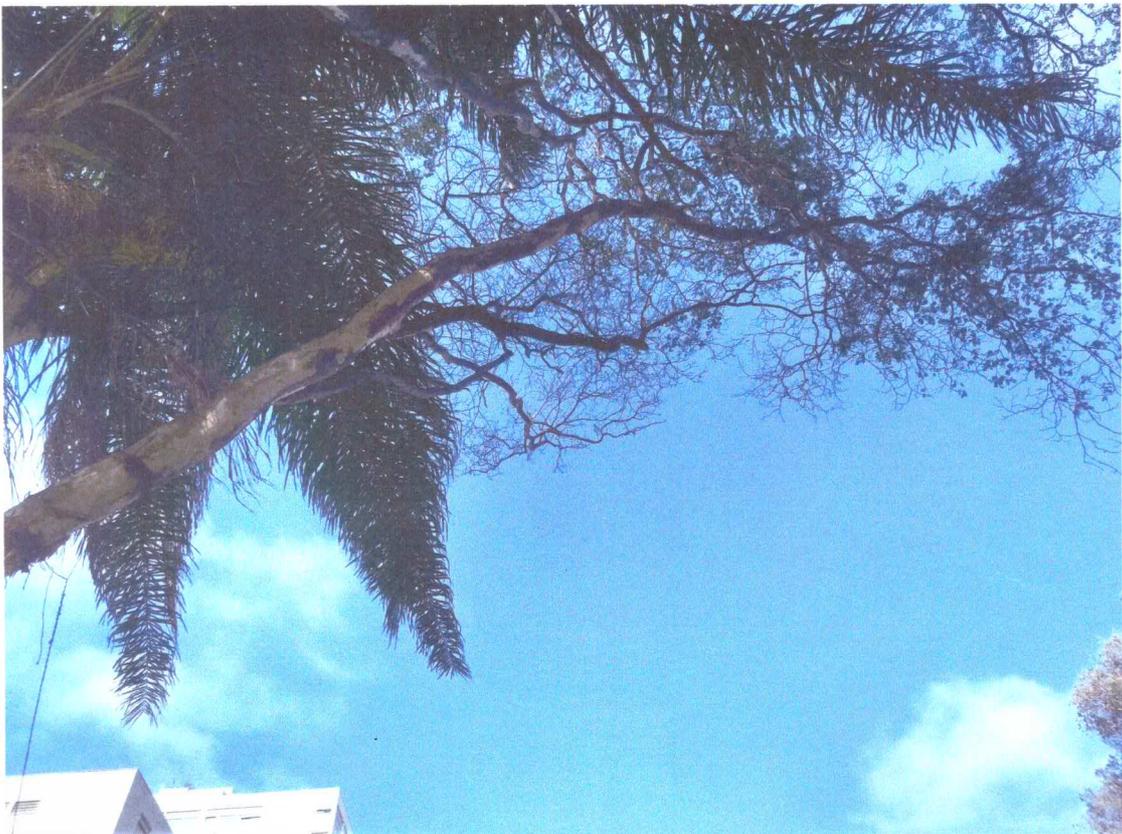
Presença de muitos ramos apicais secos

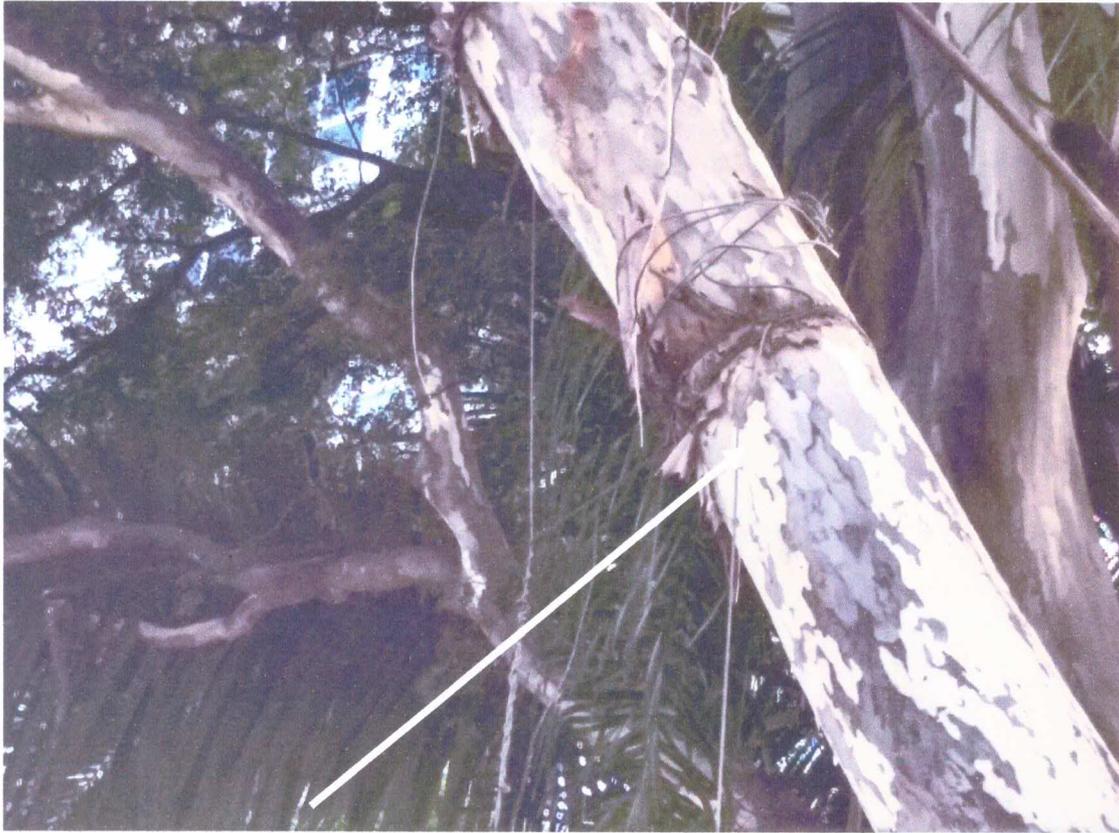
Tronco sofreu um anelamento por arame

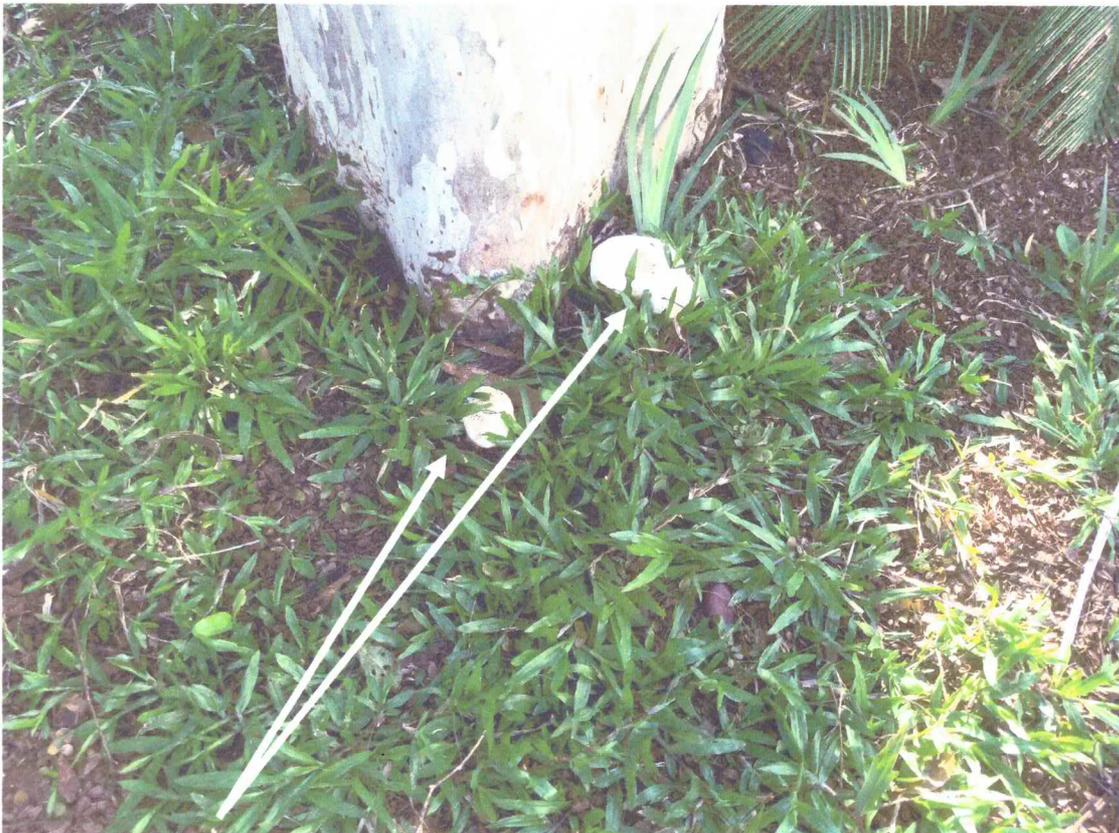
Constatou-se a presença de basidioma do ganoderma na base do tronco do pau-ferro, cabendo observar que não existe controle do declínio causado por esse fungo, pois quando este basidioma se manifesta, todo o sistema condutor do hospedeiro se encontra comprometido, tornando-se necessária a remoção do hospedeiro devido ao risco de queda do mesmo.

Fungo ganoderma
