LAUDO TÉCNICO nº 01.257/2018

ENDEREÇO: Rua José Tonon, nº 81

LAUDO TÉCNICO DE VISTORIA

1165-18

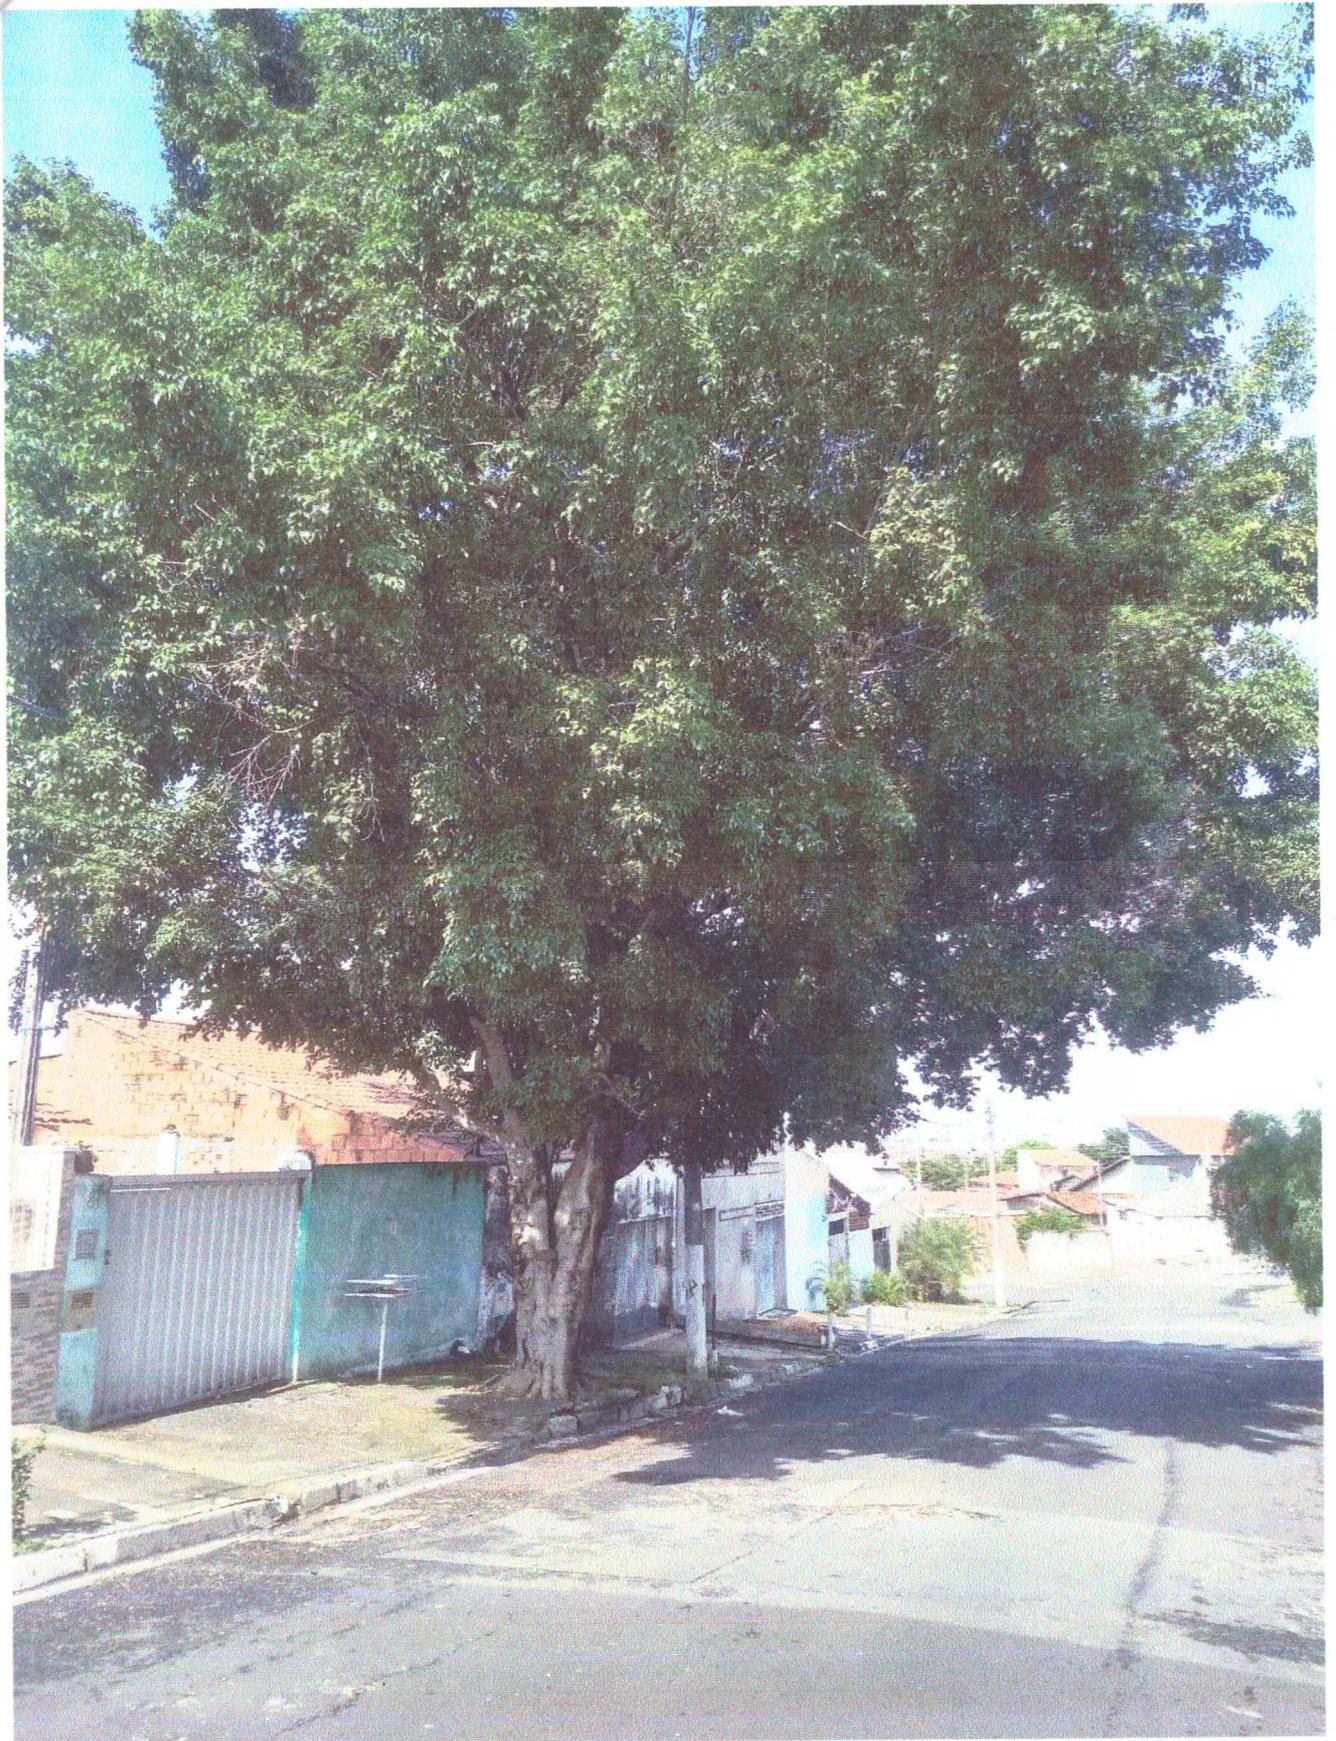
RELATÓRIO DE VISTORIA: Constatou-se na vistoria uma árvore de figueira está em ótimas condições fitossanitárias. Seu tronco está íntegro, sem presença de fungos, brocas ou cupins. Sua copa está bem formada e equilibrada. Suas raízes estão aflorando e deixando a calçada sem acessibilidade. Não causou danos ainda no muro da casa. É uma planta exótica, não indicada para fins de arborização urbana, em virtude de suas raízes agressivas. Recomenda-se a extração da figueira.

Raízes estão destruindo as guias da rua

Considerando o que foi avaliado, recomendamos e **autorizamos** a execução do serviço de **Extração**, a qual encontra amparo na Lei 11.571/2003.
