PREFEITURA MUNICIPAL DE CAMPINAS
SECRETARIA MUNICIPAL DE SERVIÇOS PÚBLICOS
DEPARTAMENTO DE PARQUES E JARDINS
Coordenadoria de Arborização

LAUDO TÉCNICO nº 01.169/2018

ENDEREÇO: Rua Benedito Alves Aranha, nº 242

LAUDO TÉCNICO DE VISTORIA

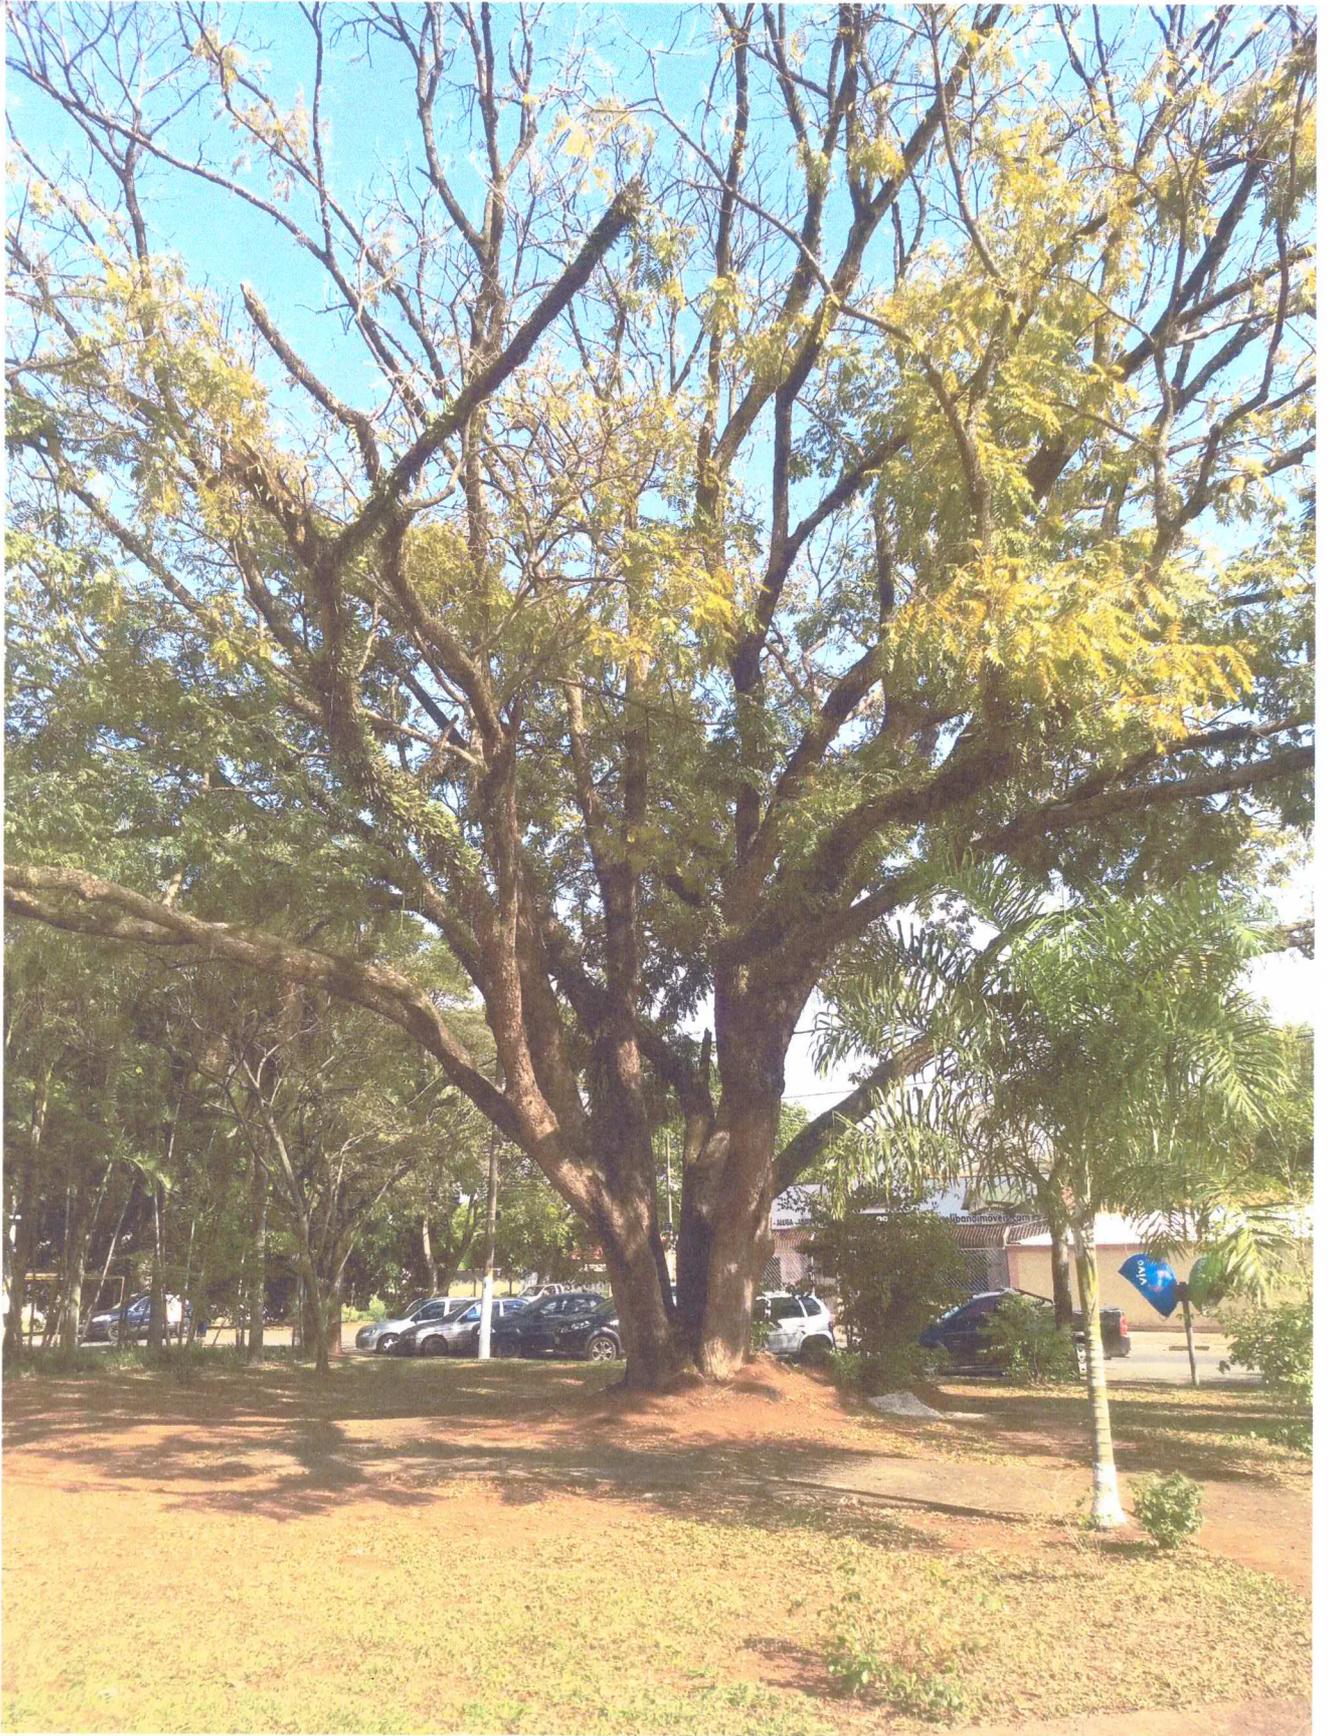
RELATÓRIO DE VISTORIA: Na vistoria constatou-se a existência de uma planta de árvore-do-céu em péssimas condições fitossanitárias. Seu tronco está apresentando diversas fissuras, e a parte aérea está em franco declínio vegetativo, com grande parte dos ramos apicais secos. Está localizada em praça pública com igreja muito próxima a ela. A fim de se evitar algum dano material ou pessoal recomenda-se a extração da árvore.

Apresentando muitos ramos secos na porção mais apical da árvore

Considerando o que foi avaliado, recomendamos e **autorizamos** a execução do serviço de **Extração**, a qual encontra amparo na Lei 11.571/2003.
