LAUDO TÉCNICO nº 01.113/2018

ENDEREÇO: Rua Cônego Manoel Garcia, nº 340

LAUDO TÉCNICO DE VISTORIA

LAUDO TÉCNICO nº 01.112/2018

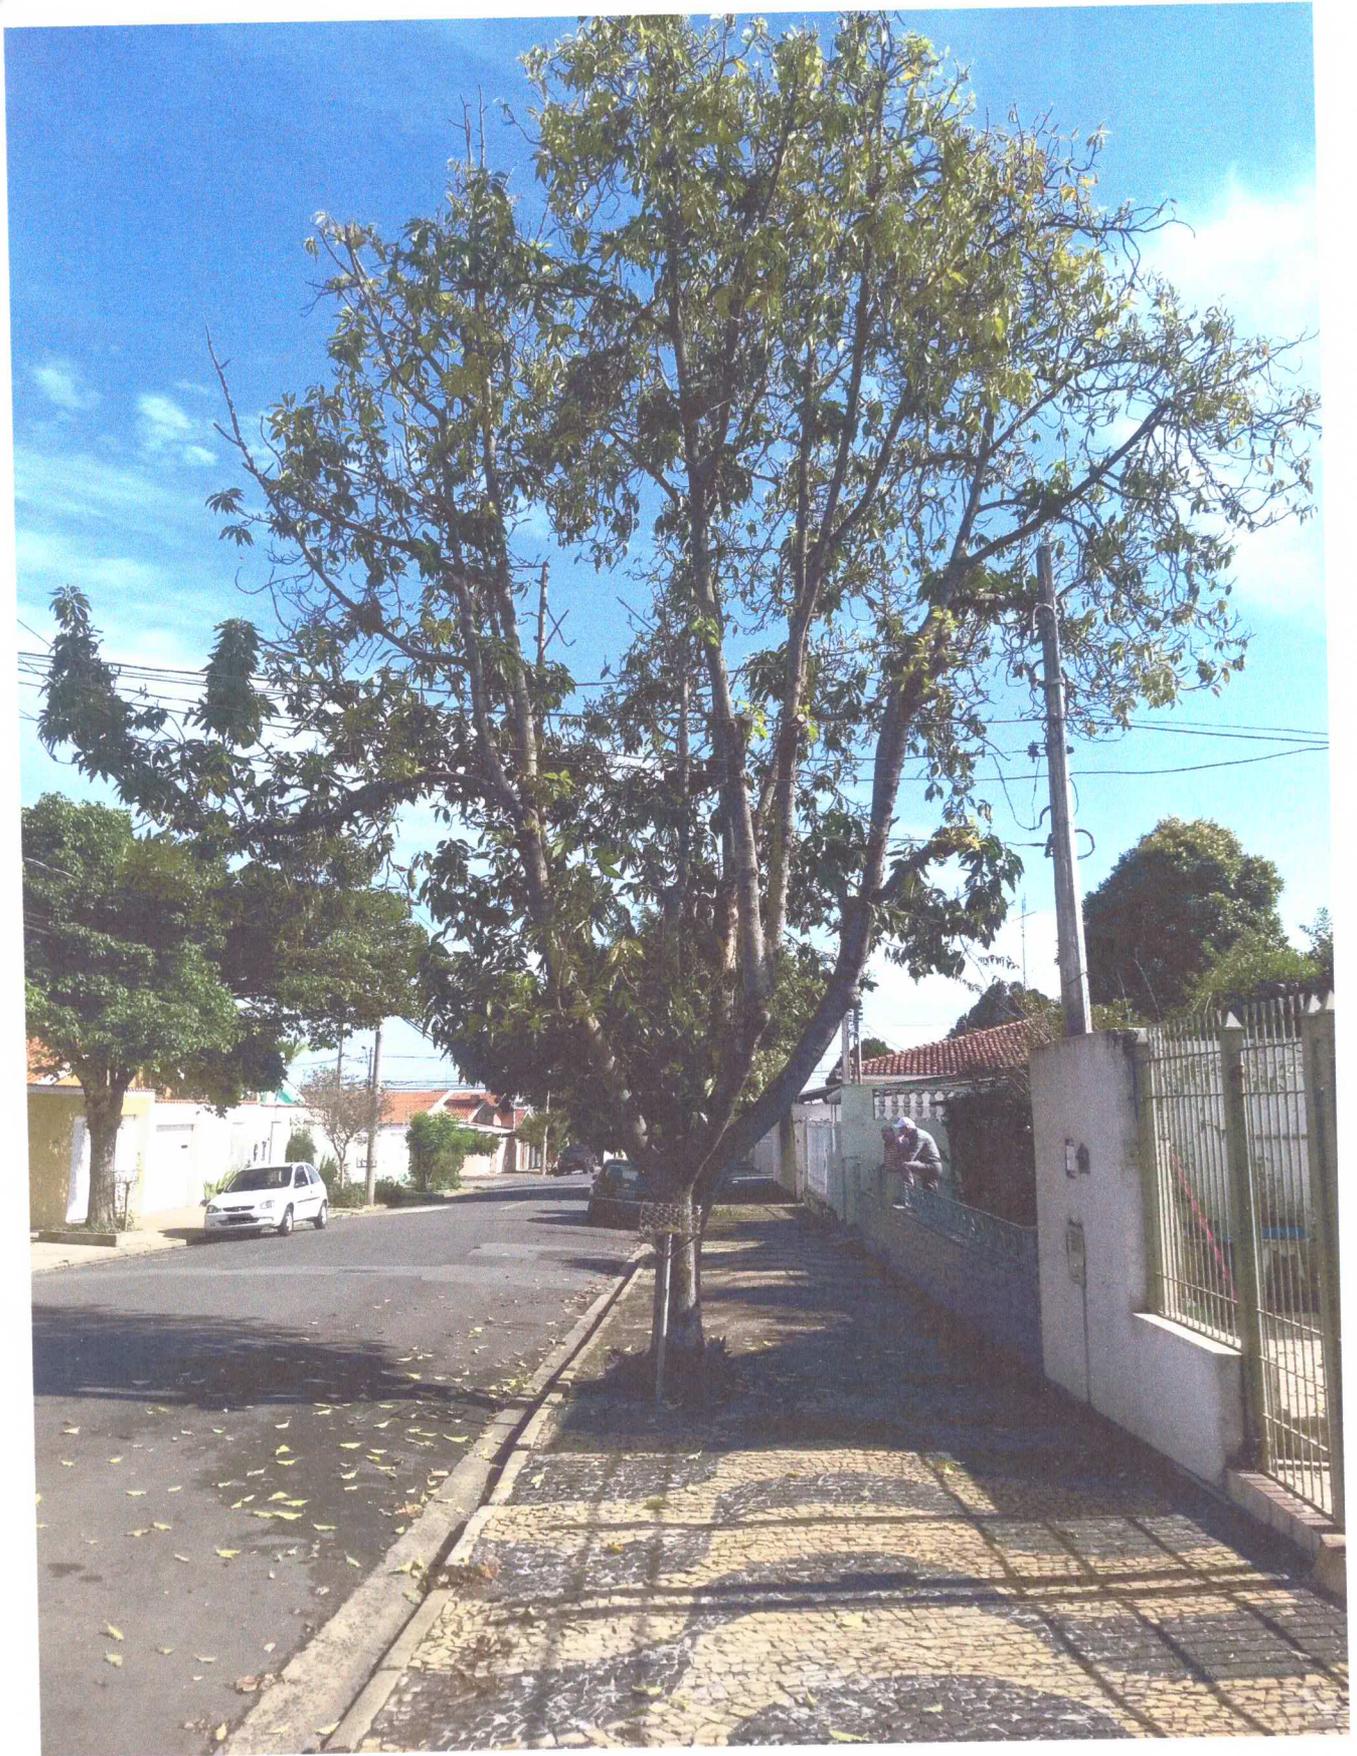
RELATÓRIO DE VISTORIA: Na vistoria constatou-se a existência de uma árvore de magnólia que está apresentando declínio vegetativo, sua copa está com muitas folhas secando. A base do tronco está com biodeteriorização e com presença de cupins. Recomenda-se a extração da magnólia.

Planta com declínio vegetativo

Copa apresentando declínio vegetativo

Base do tronco com biodeteriorização e presença de cupins

Considerando o que foi avaliado, recomendamos e **autorizamos** a execução do serviço de **Extração**, a qual encontra amparo na Lei 11.571/2003.

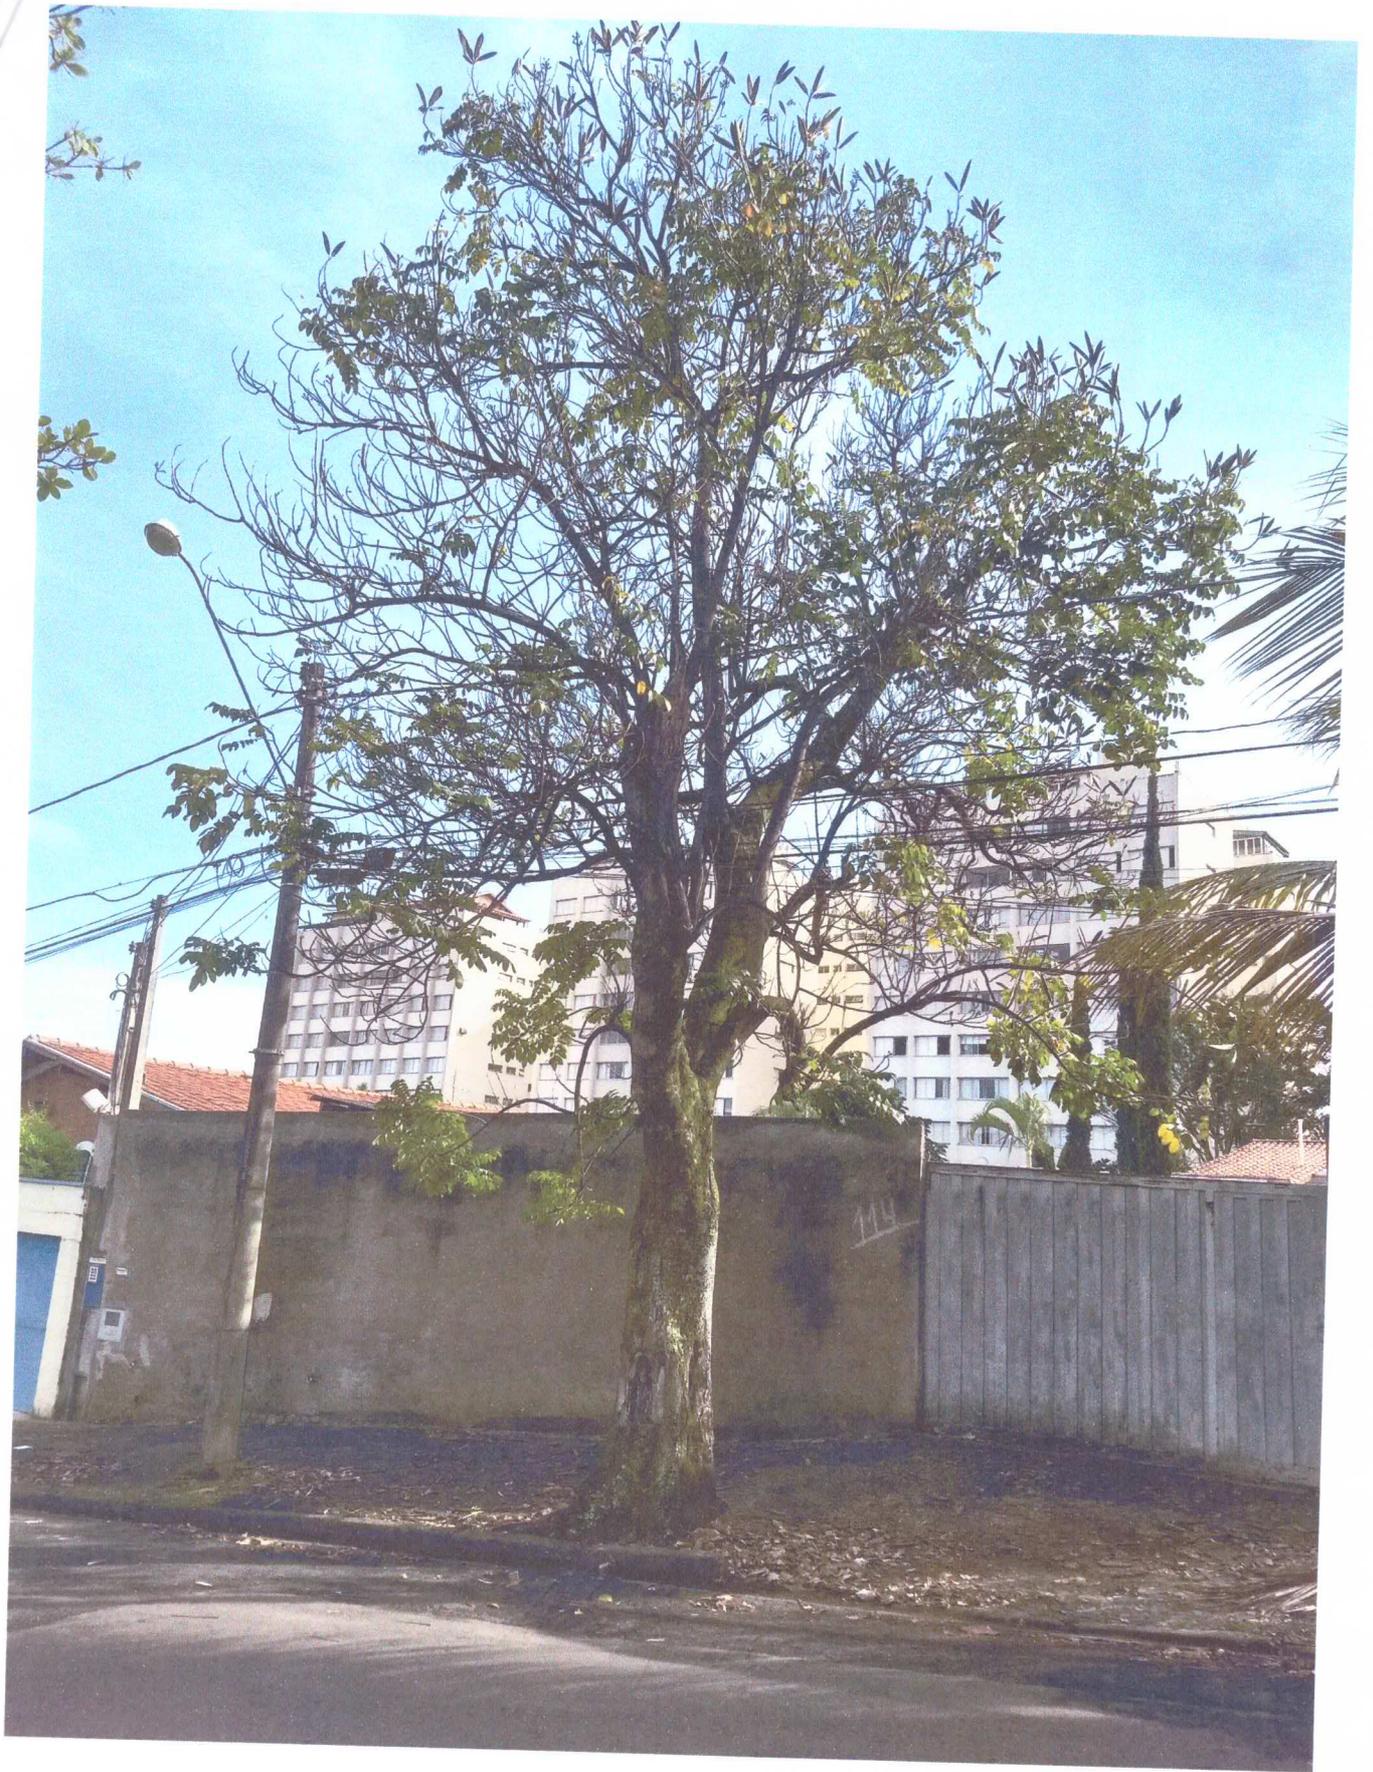
RELATÓRIO DE VISTORIA: Constatou-se no local a existência de uma espatódea que está com um buraco na base do tronco, que está fragilizando a estrutura arbórea, colocando em risco de queda. Recomenda-se a extração da espatódea.

Buraco no tronco da árvore

Recomenda-se a extração da espatódea com posterior remoção dos resíduos vegetais.

Recomenda-se o replantio no local de espécie adequada, em canteiros de 1m x 1m ou anel com 30 cm de raio no mínimo. As ações devem atender às instruções técnicas do GAUC, e se possível mantendo a característica das espécies da rua.
