LAUDO TÉCNICO nº 01.032/2018

**LAUDO TÉCNICO DE VISTORIA**

**0929-18**

**ENDEREÇO:** R. Benjamin Moloisi, 669

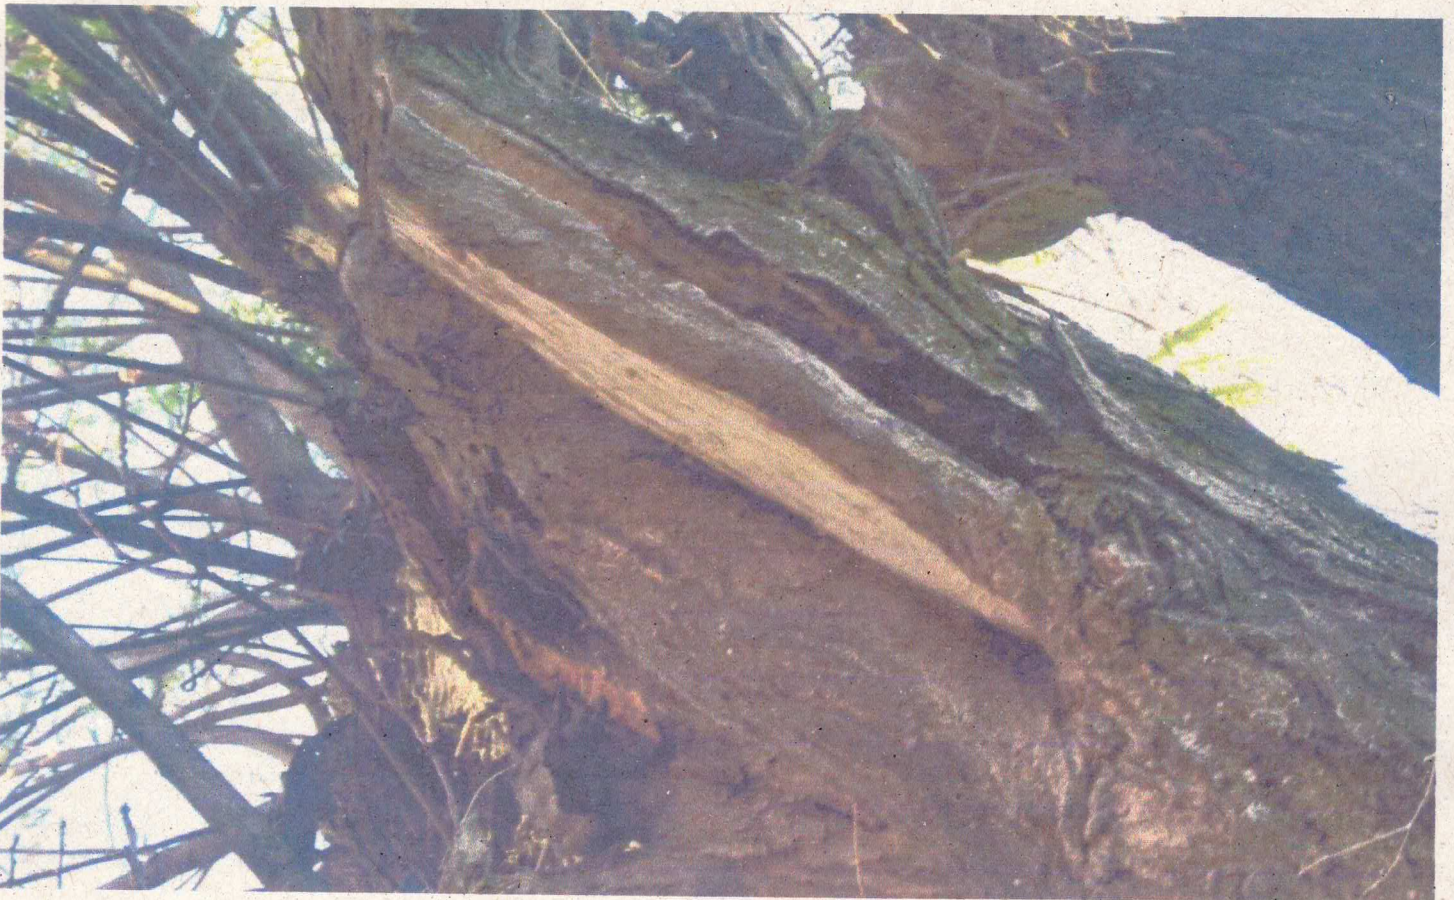
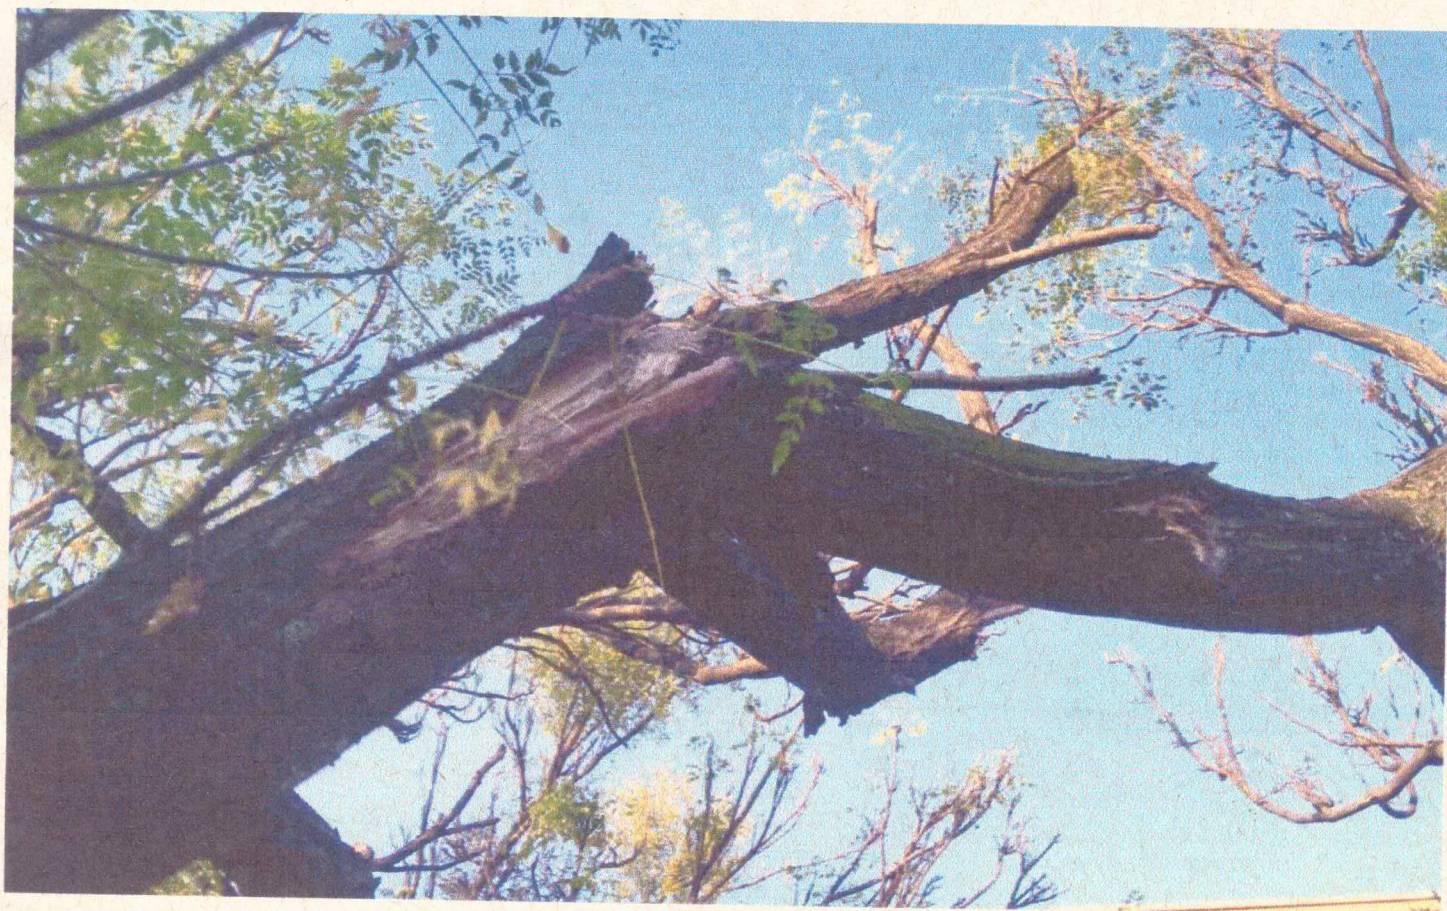
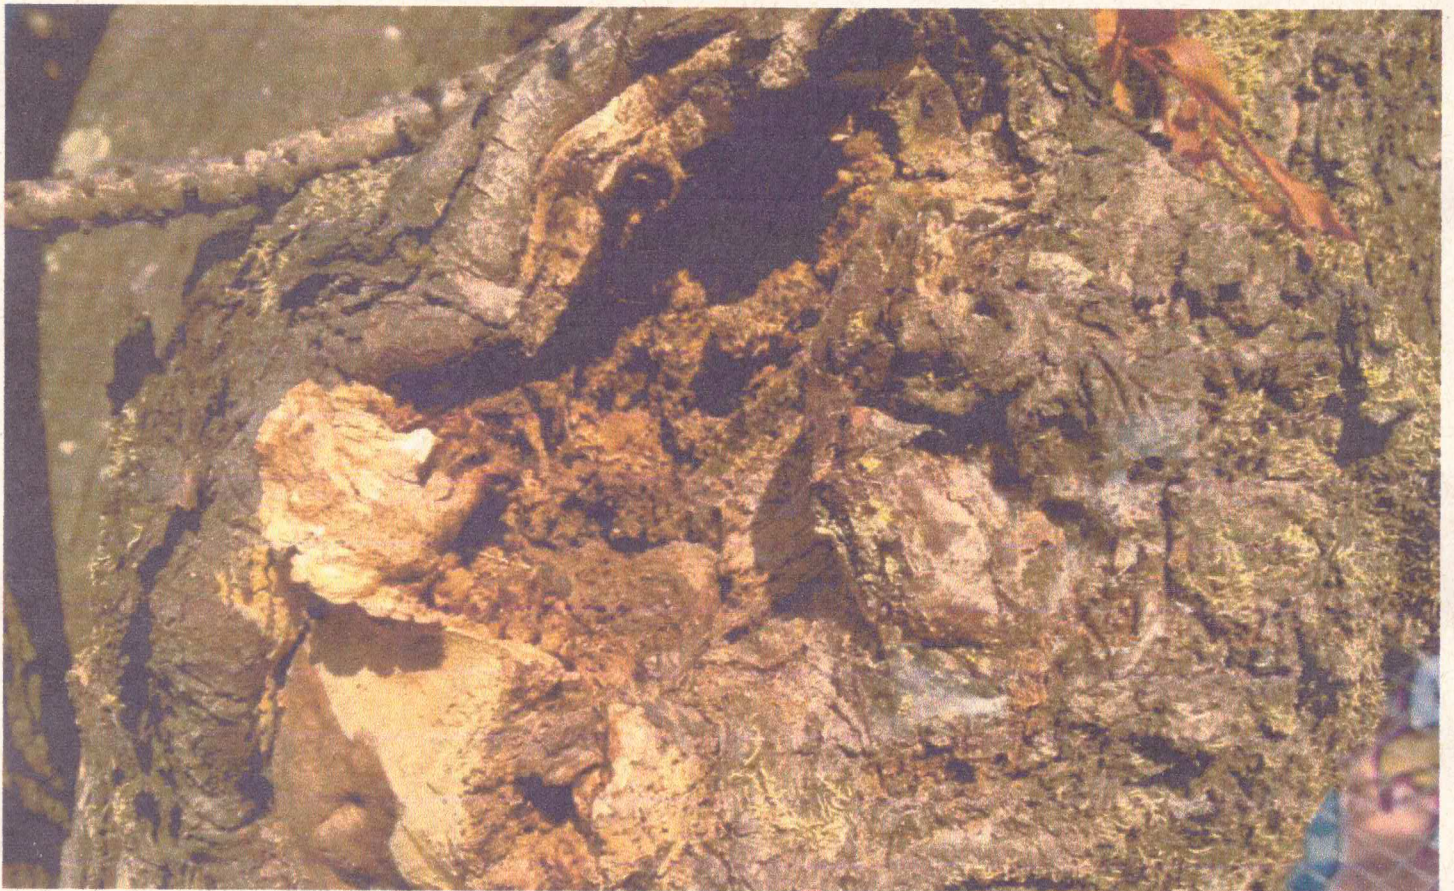
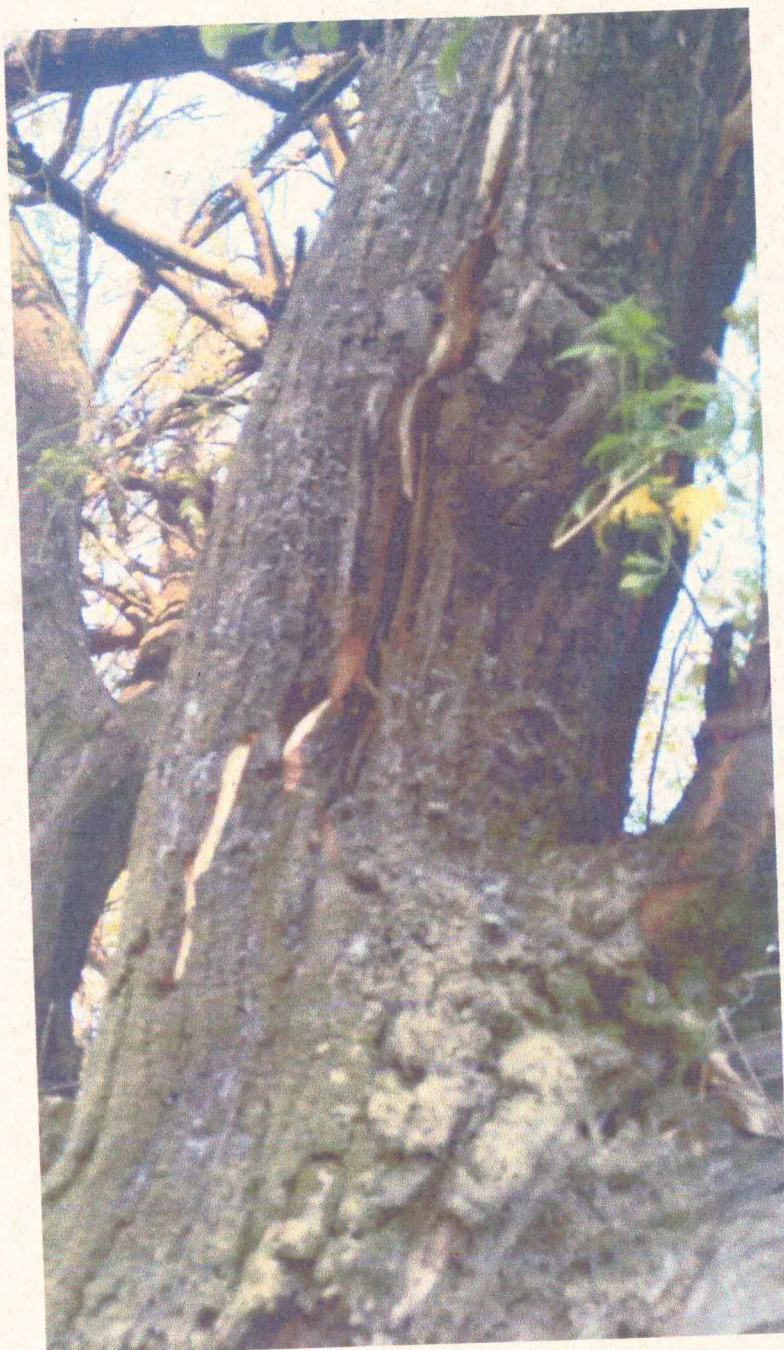
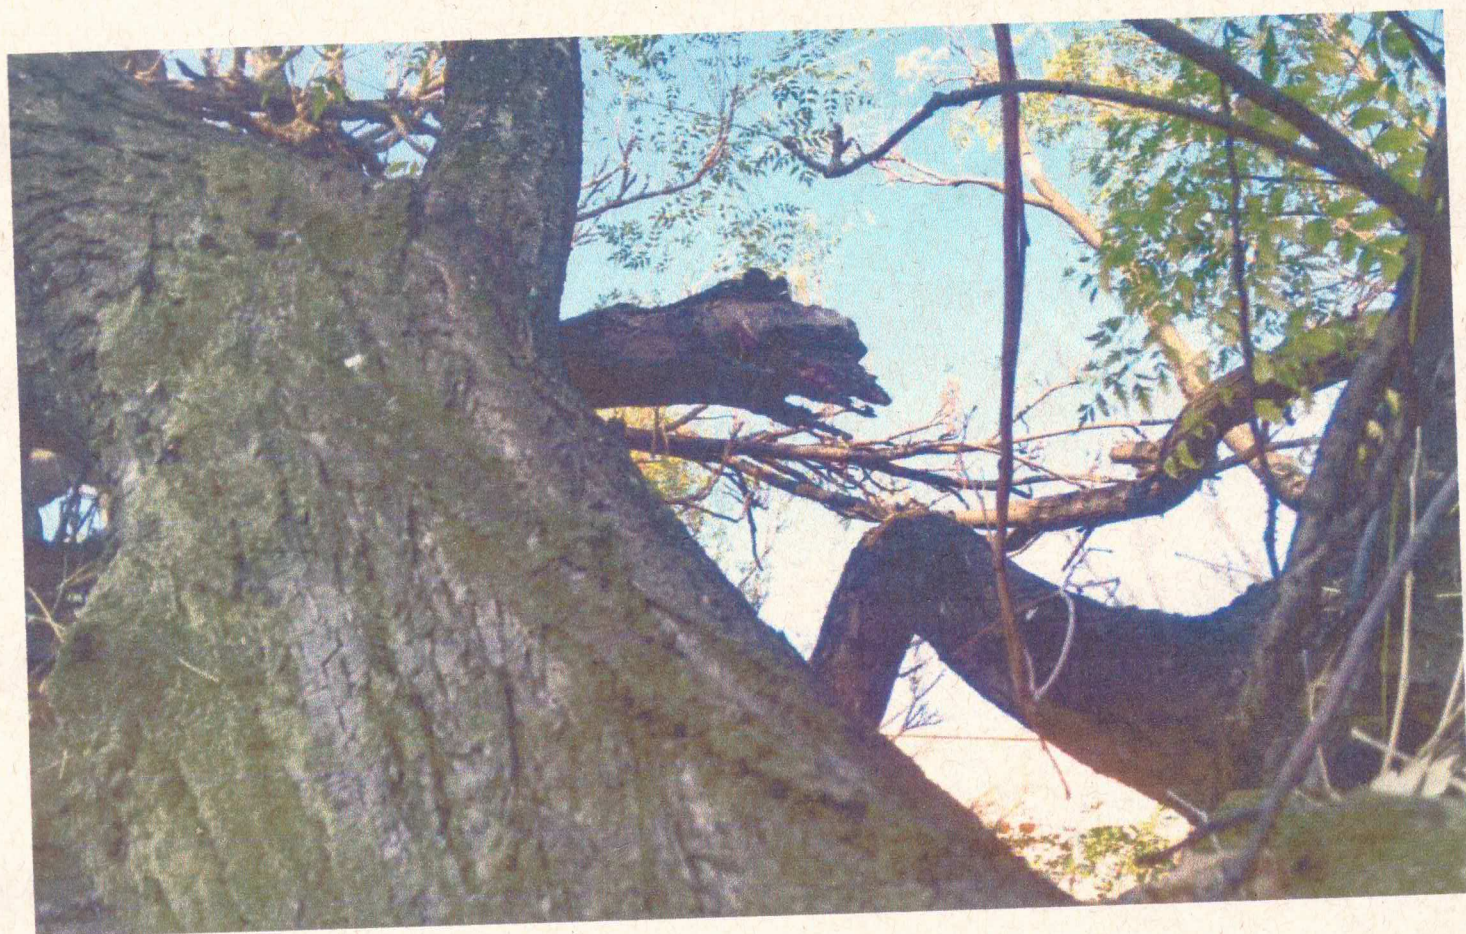
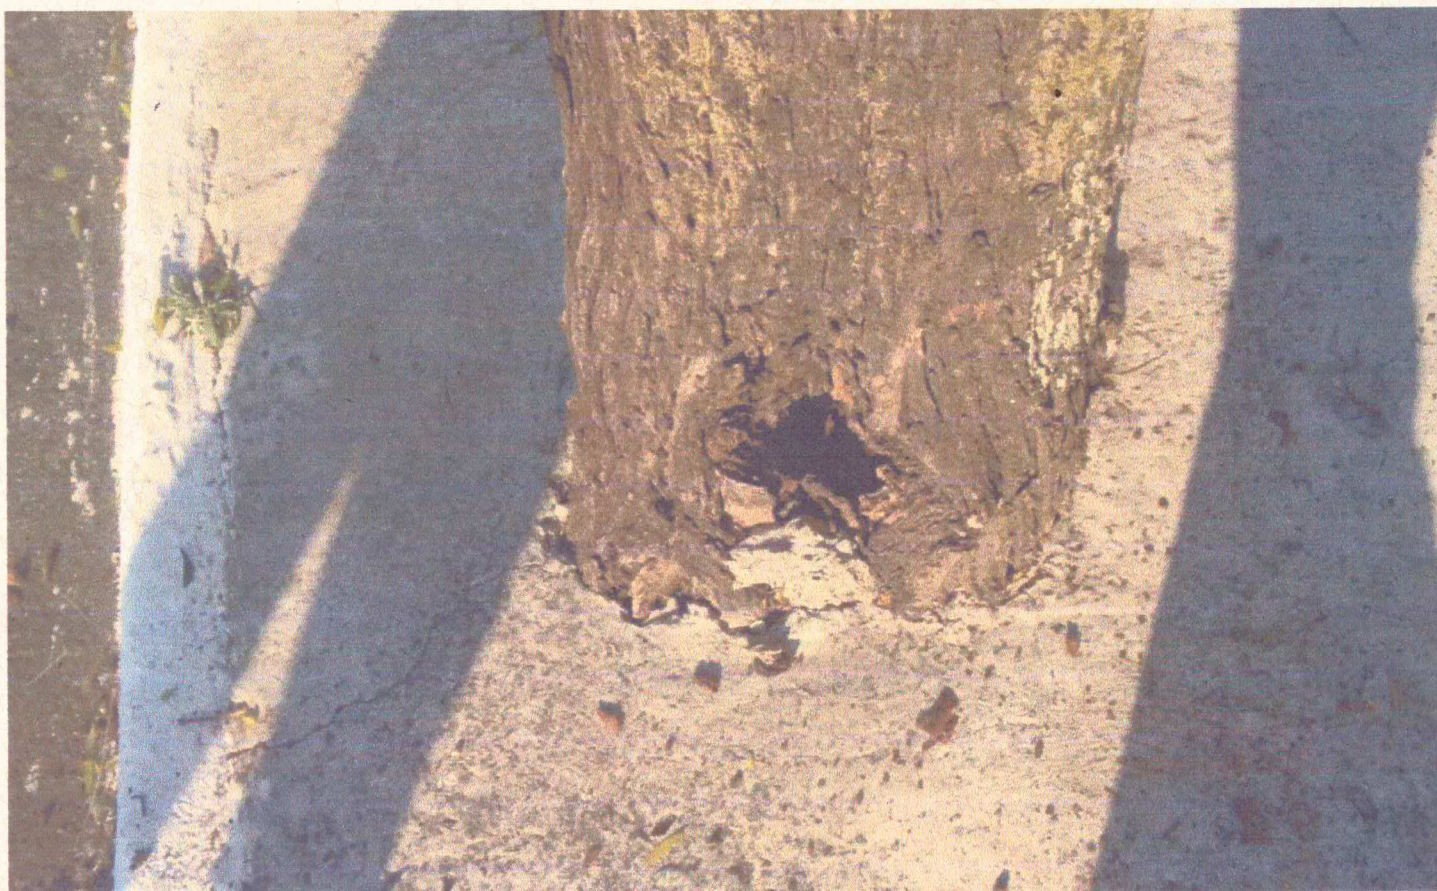
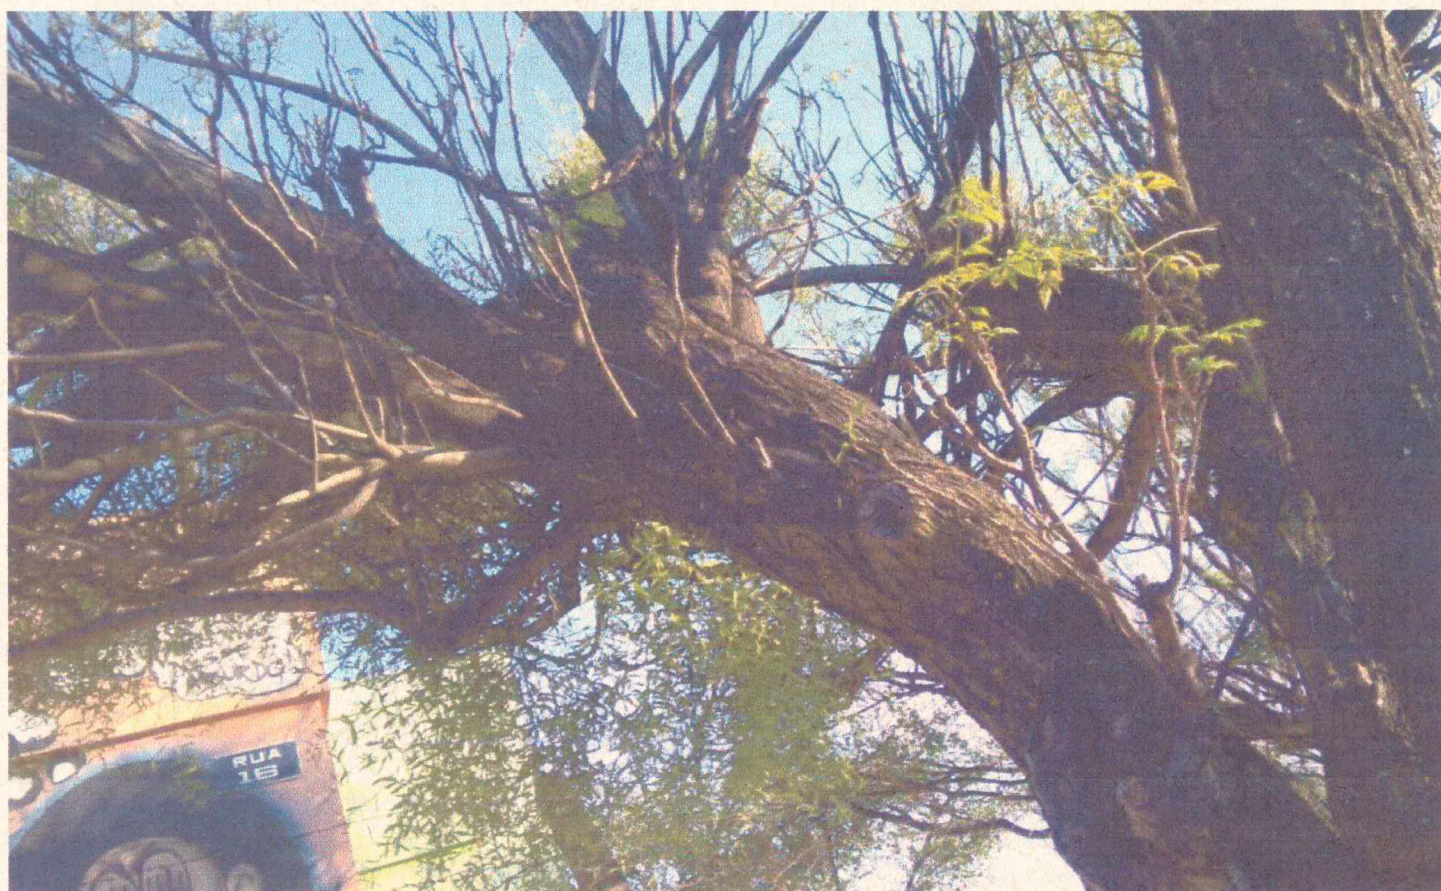
Solicito com a **máxima urgência** a visita de técnicos para verificarem as condições de duas árvores, que estão na calçada da Casa de Cultura Itajaí. Sito à Rua Benjamin Moloisi, 669 - Pq Itajaí.

Justifica-se a urgência devido ao estado em que as árvores se encontram, conforme imagens em anexo. Nosso receio é que estas árvores caiam e atinjam os transeuntes que passam pela calçada, principalmente crianças, haja vista a creche situada na calçada ao lado da casa.
