LAUDO TÉCNICO nº 00092/2019

ENDEREÇO: Rua Otoniel Mota, nº 54

LAUDO TÉCNICO DE VISTORIA

ESPÉCIE(S) ARBÓREA(S): 01 espatódea (*Spathodea campanulata*),

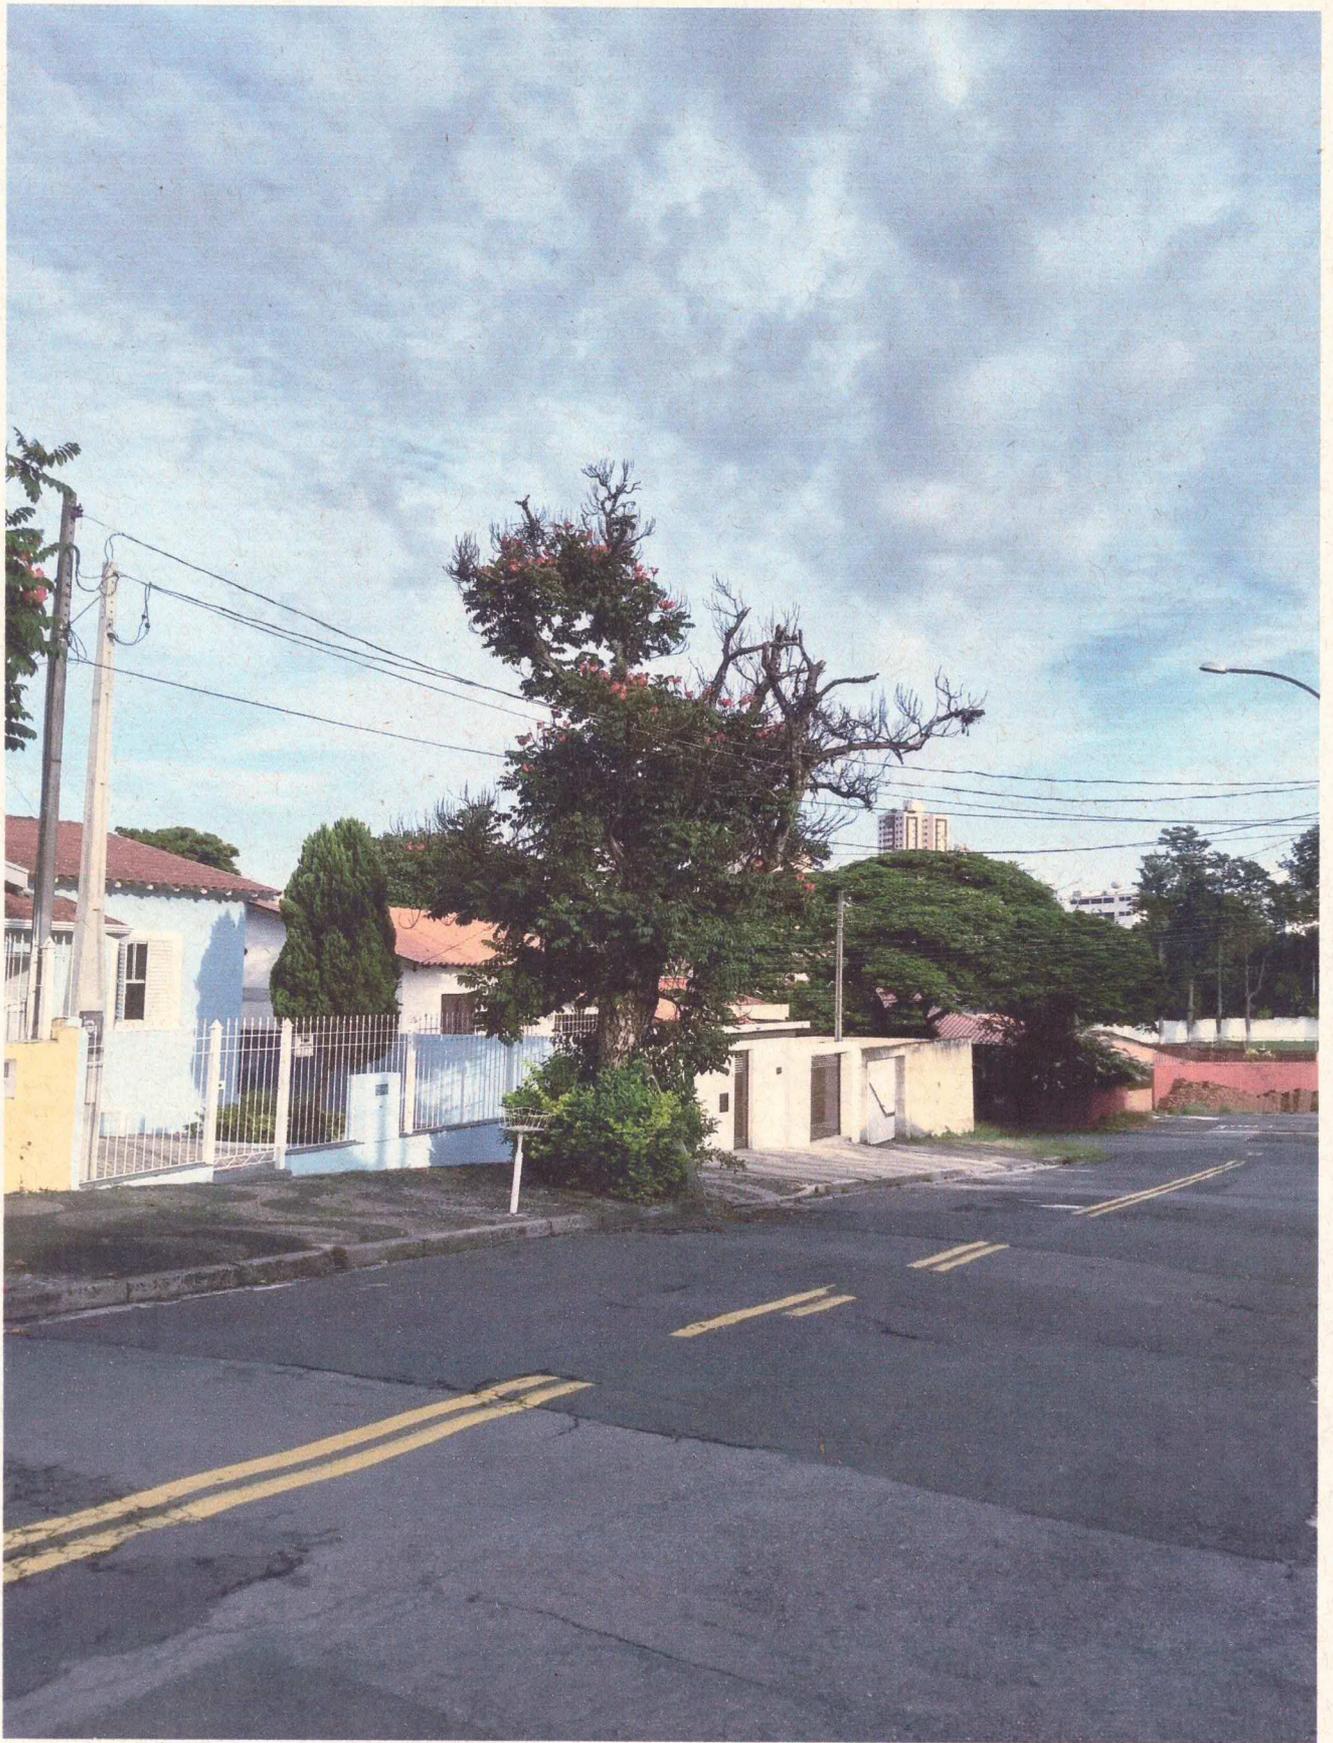
RELATÓRIO DE VISTORIA: Constatou-se no local a existência de uma espatódea que está apresentando sinais de declínio vegetativo. Está com muitos ramos secos na copa, e com excesso de brotações epicórmicas na base da árvore. Existe um buraco no tronco que serve de entrada de água que irá causar podridão e entrada de fungos patogênicos. Recomenda-se a extração da espatódea.

Predominância de ramos secos na copa, sinal de declínio vegetativo

Recomenda-se a extração da espatódea com posterior remoção dos resíduos vegetais.

Recomenda-se o replantio no local de espécie adequada, em canteiros de 1m x 1m ou anel com 30 cm de raio no mínimo. As ações devem atender às instruções técnicas do GAUC, e se possível mantendo a característica das espécies da rua.
