PREFEITURA MUNICIPAL DE CAMPINAS
SECRETARIA MUNICIPAL DE SERVIÇOS PÚBLICOS
DEPARTAMENTO DE PARQUES E JARDINS
Coordenadoria de Arborização

LAUDO TÉCNICO nº 00065/2019

ENDEREÇO: Rua Tenente Lourival Bertinolli, nº 375

LAUDO TÉCNICO DE VISTORIA

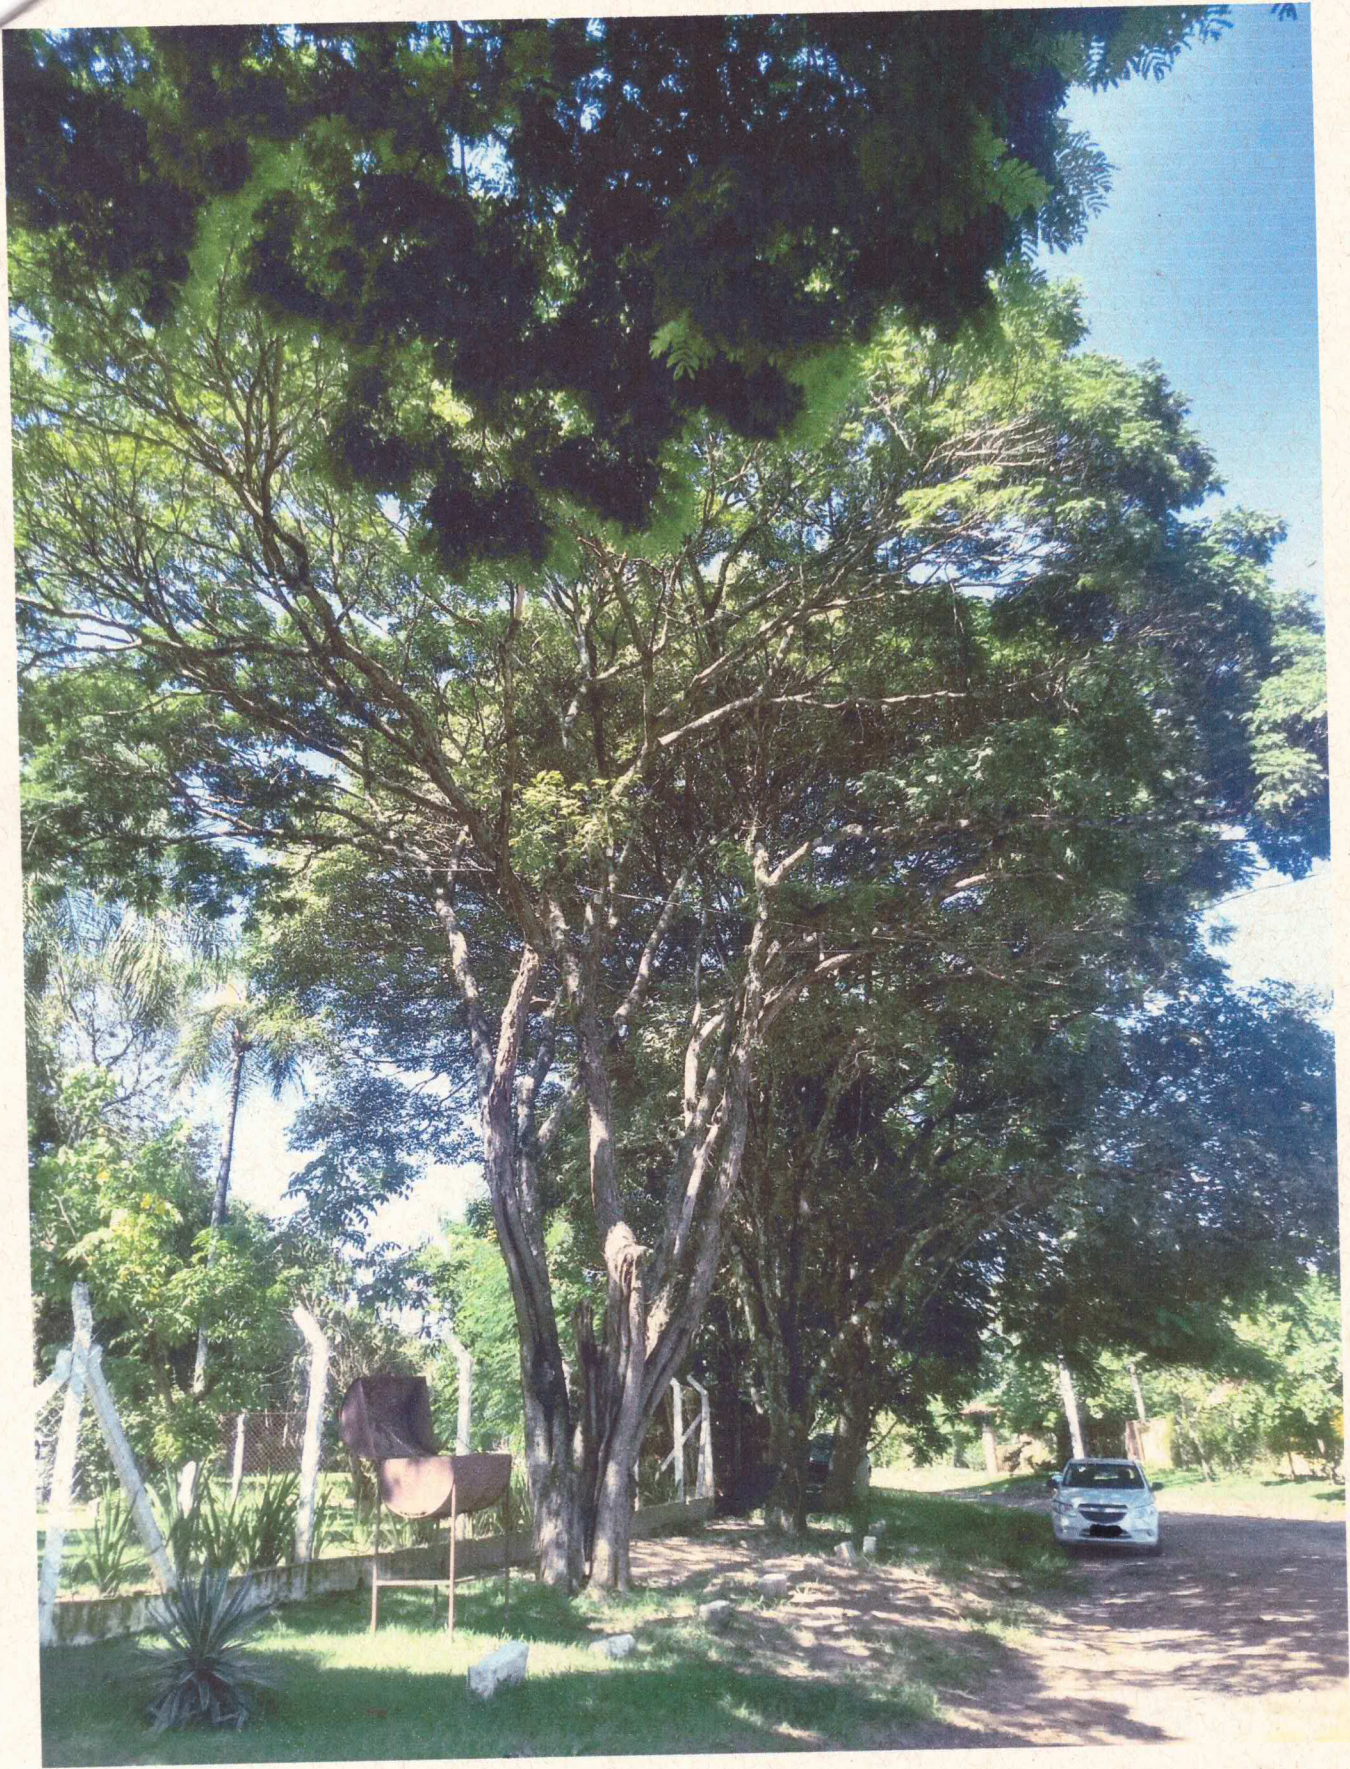
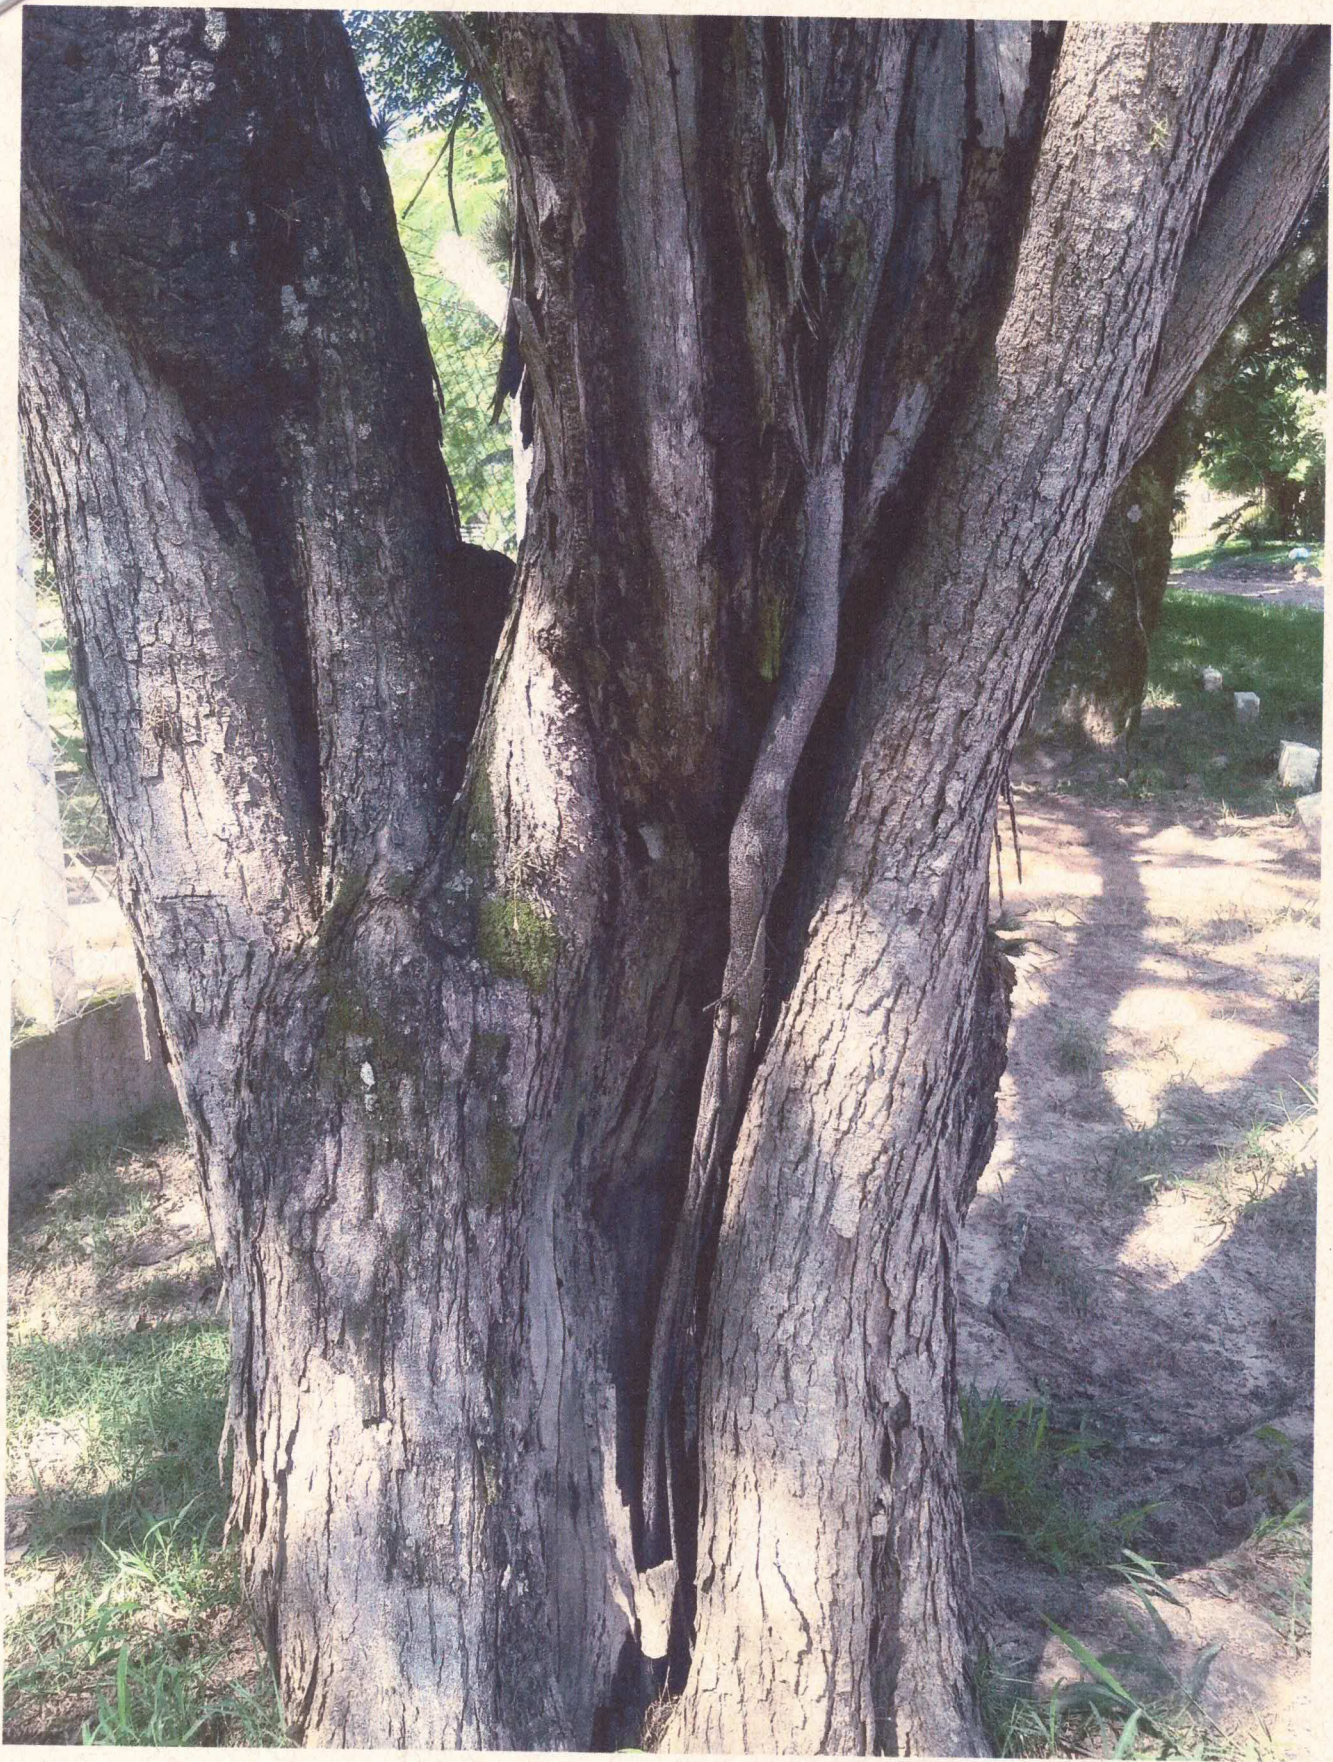
RELATÓRIO DE VISTORIA: Na vistoria constatou-se a existência de uma árvore de sibipiruna. A base do tronco da árvore está apresentando biodeteriorização severa com infestação de cupins, que provavelmente está fragilizando a estrutura arbórea, colocando em risco de queda. A copa está ligeiramente desequilibrada. A fim de evitar danos materiais e ou pessoais, recomenda-se a extração da sibipiruna.

Biodeteriorização da base do tronco da árvore, com infestação de cupins

Considerando o que foi avaliado, recomendamos e **autorizamos** a execução do serviço de **Extração**, a qual encontra amparo na Lei 11.571/2003.
