PREFEITURA MUNICIPAL DE CAMPINAS
SECRETARIA MUNICIPAL DE SERVIÇOS PÚBLICOS
DEPARTAMENTO DE PARQUES E JARDINS
Coordenadoria de Arborização

LAUDO TÉCNICO nº 00082/2019

ENDEREÇO: Rua Celso Egidio Sousa Santos, nº 367

LAUDO TÉCNICO DE VISTORIA

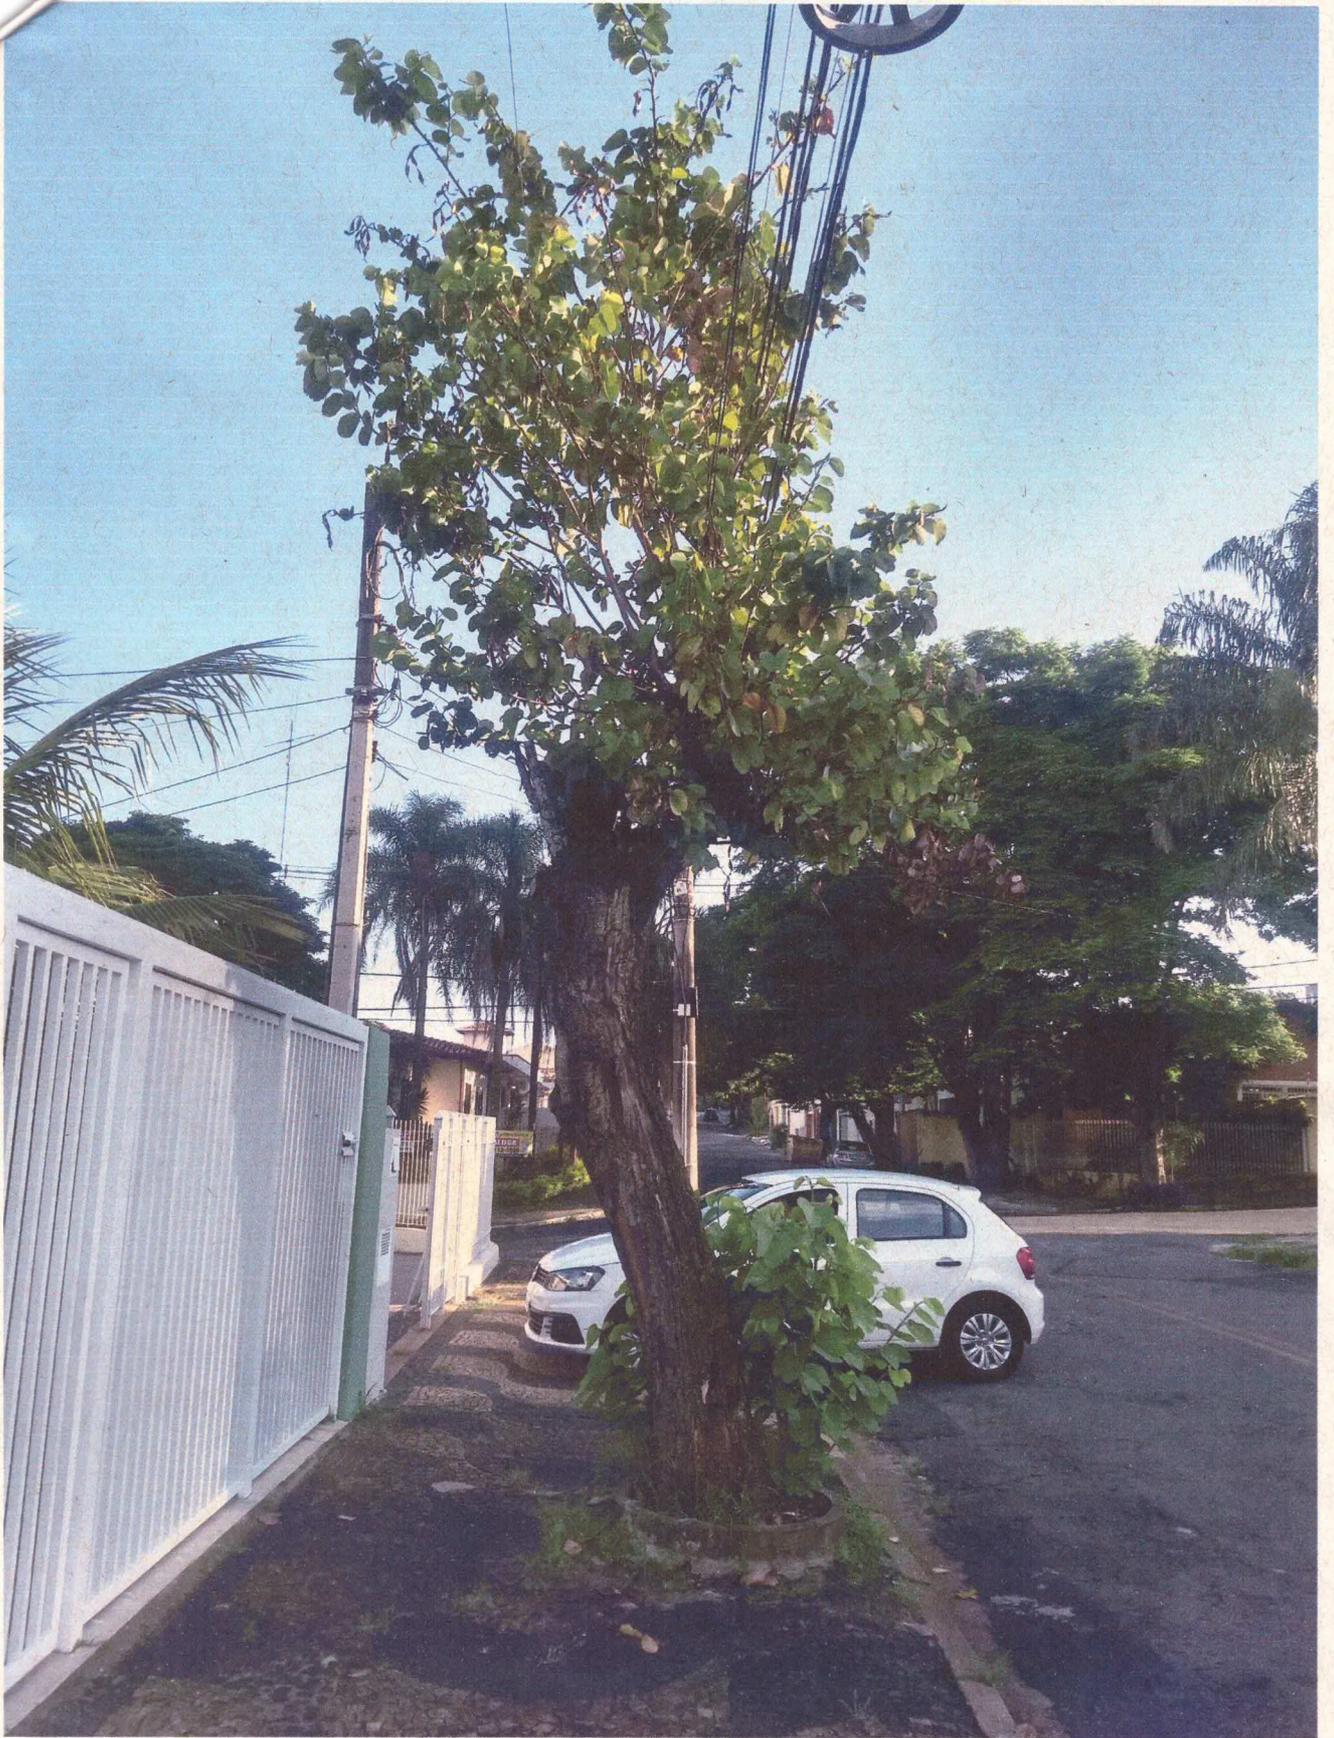
RELATÓRIO DE VISTORIA: Na vistoria constatou-se a existência de uma planta de pata-de-vaca em péssimas condições fitossanitárias. A base de seu tronco está com biodeteriorização e infestada de cupins. Seu tronco está com a casca se desprendendo e infestado de cupins. Existe uma grande cavidade oriunda de uma queda parcial que está com podridão e com presença de cupins. Está correndo risco de queda total. Recomenda-se a extração da pata-de-vaca.

Casca se soltando do tronco, com presença de cupins

Considerando o que foi avaliado, recomendamos e **autorizamos** a execução do serviço de **Extração**, a qual encontra amparo na Lei 11.571/2003.
