LAUDO TÉCNICO nº 00502/2019

ENDEREÇO: Rua Ana Turato Tessari, nº 130

LAUDO TÉCNICO DE VISTORIA

ESPÉCIE(S) ARBÓREA(S): 01 aldrago (*Pterocarpus violaceus*).

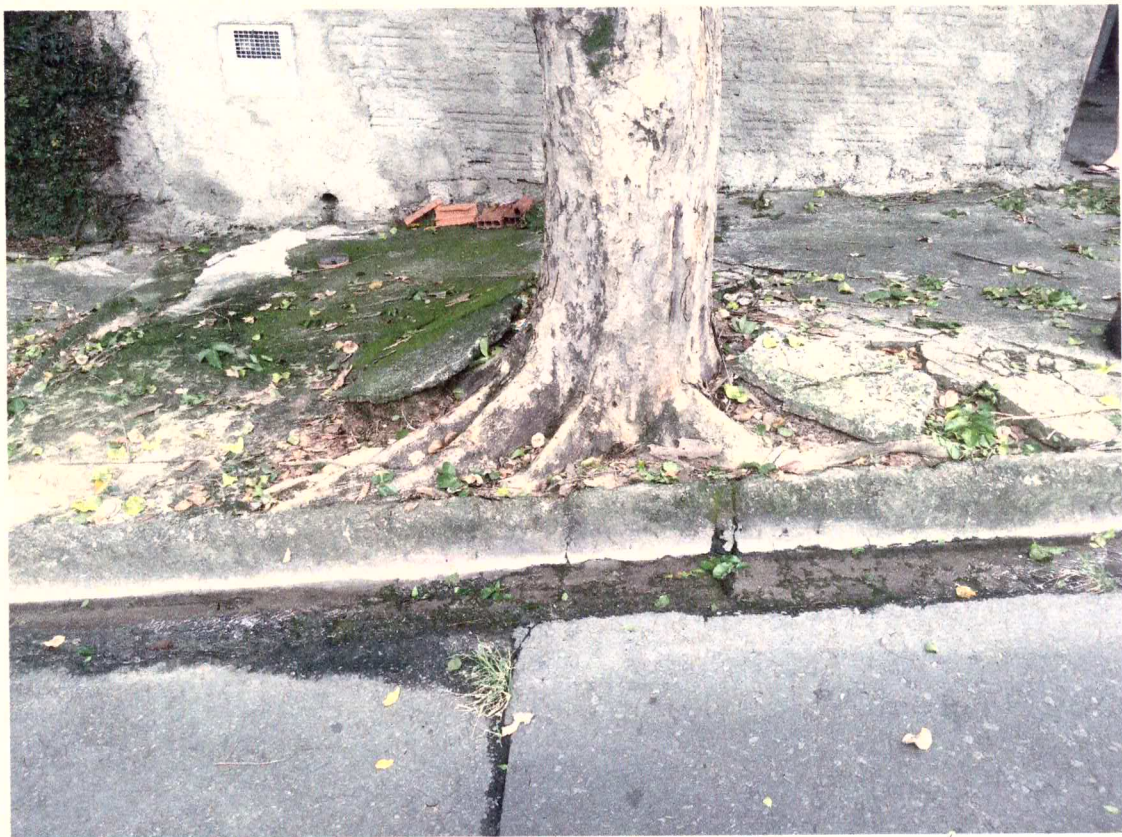
Toda calçada foi danificada

Recomenda-se a extração do aldrago, destoca e remoção dos resíduos vegetais.

Recomenda-se o replantio no local de espécie adequada, em canteiros de 1m x 1m ou anel com 30 cm de raio no mínimo. As ações devem atender às instruções técnicas do GAUC, e se possível mantendo a característica das espécies da rua.
