**PREFEITURA MUNICIPAL DE CAMPINAS**  
**SECRETARIA MUNICIPAL DE SERVIÇOS PÚBLICOS**  
**DEPARTAMENTO DE PARQUES E JARDINS**  
**Coordenadoria de Arborização**

LAUDO TÉCNICO nº 01.169/2018

ENDEREÇO: Rua Benedito Alves Aranha, nº 242

**LAUDO TÉCNICO DE VISTORIA**

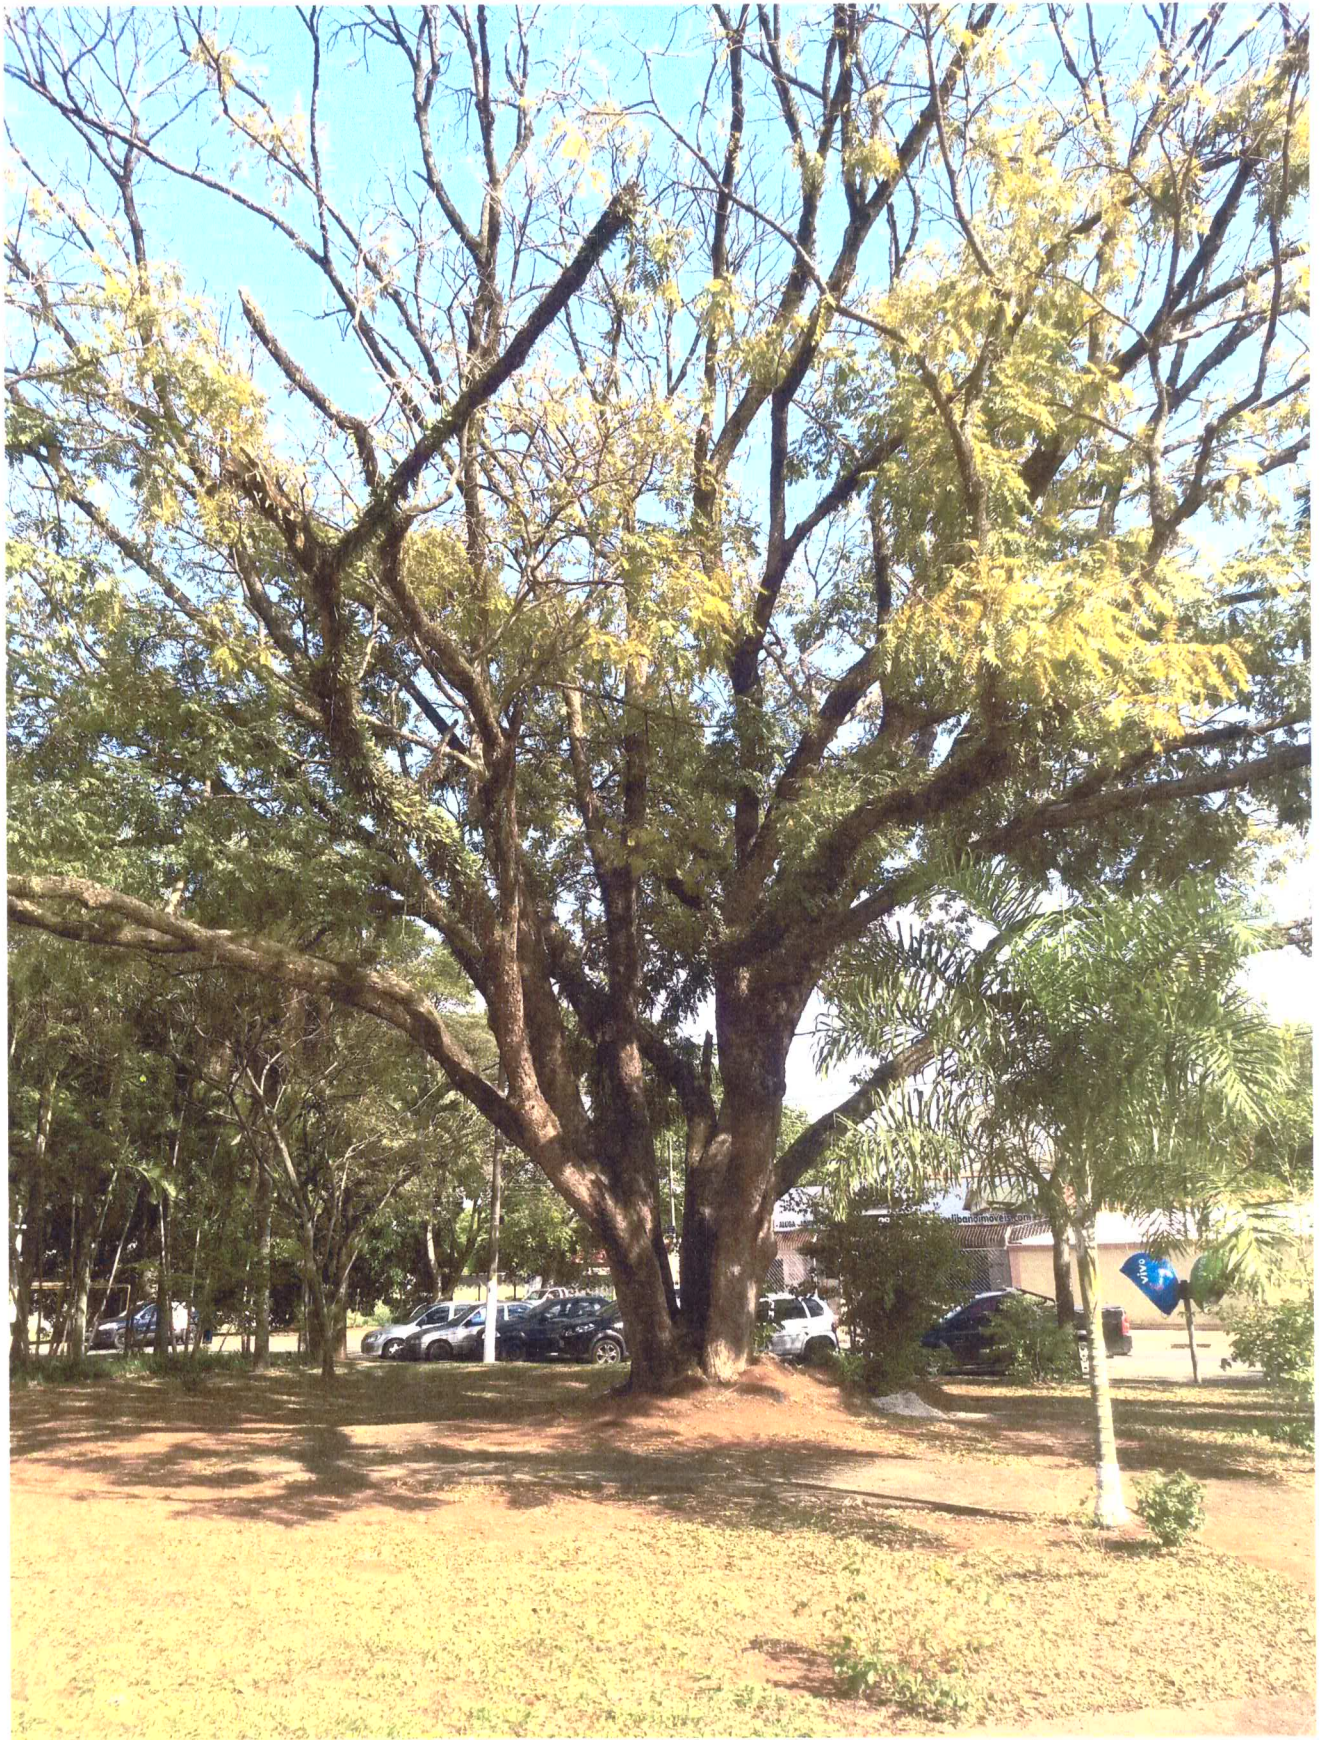
RELATÓRIO DE VISTORIA: Na vistoria constatou-se a existência de uma planta de árvore-do-céu em péssimas condições fitossanitárias. Seu tronco está apresentando diversas fissuras, e a parte aérea está em franco declínio vegetativo, com grande parte dos ramos apicais secos. Está localizada em praça pública com igreja muito próxima a ela. A fim de se evitar algum dano material ou pessoal recomenda-se a extração da árvore.

Recomenda-se a extração da árvore acima, destoca e posterior remoção dos resíduos vegetais.

Recomenda-se o replantio no local de espécie adequada, em canteiros de 1m x 1m ou anel com 30 cm de raio no mínimo. As ações devem atender às instruções técnicas do GAUC, e se possível mantendo a característica das espécies da rua
