**PREFEITURA MUNICIPAL DE CAMPINAS**  
**SECRETARIA MUNICIPAL DE SERVIÇOS PÚBLICOS**  
**DEPARTAMENTO DE PARQUES E JARDINS**  
**Coordenadoria de Arborização**

*LAUDO TÉCNICO nº 01.107/2018*

ENDEREÇO: Rua Miosótis, nº 333

LAUDO TÉCNICO DE VISTORIA

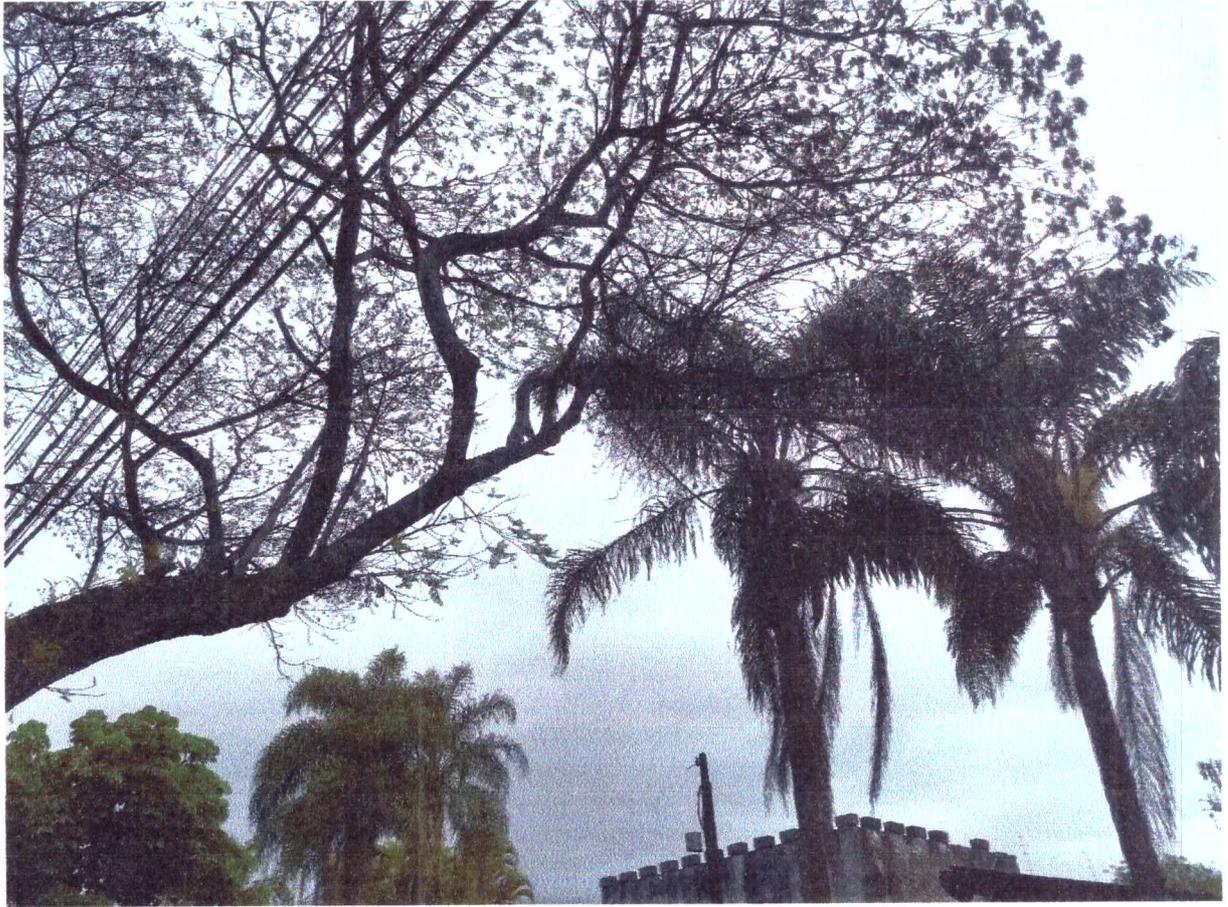
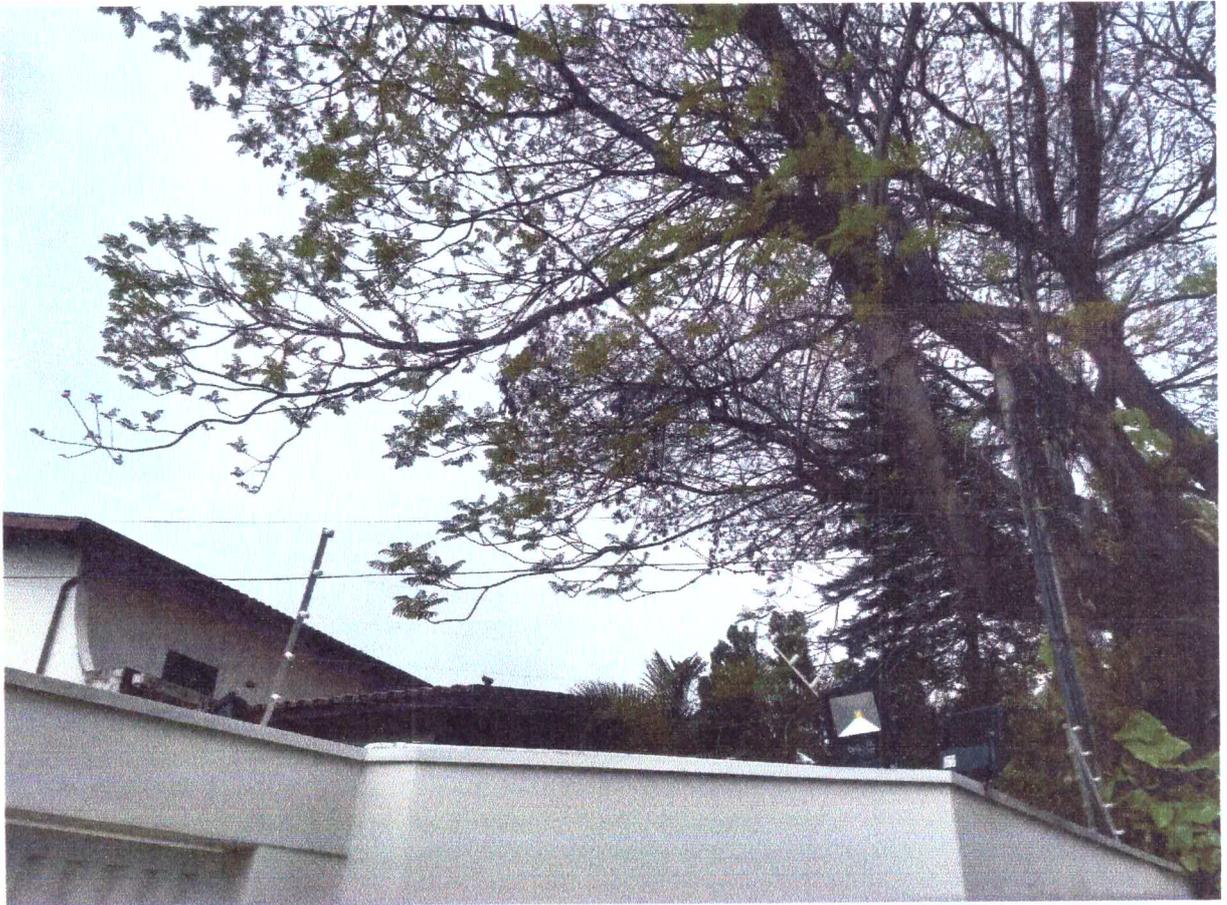
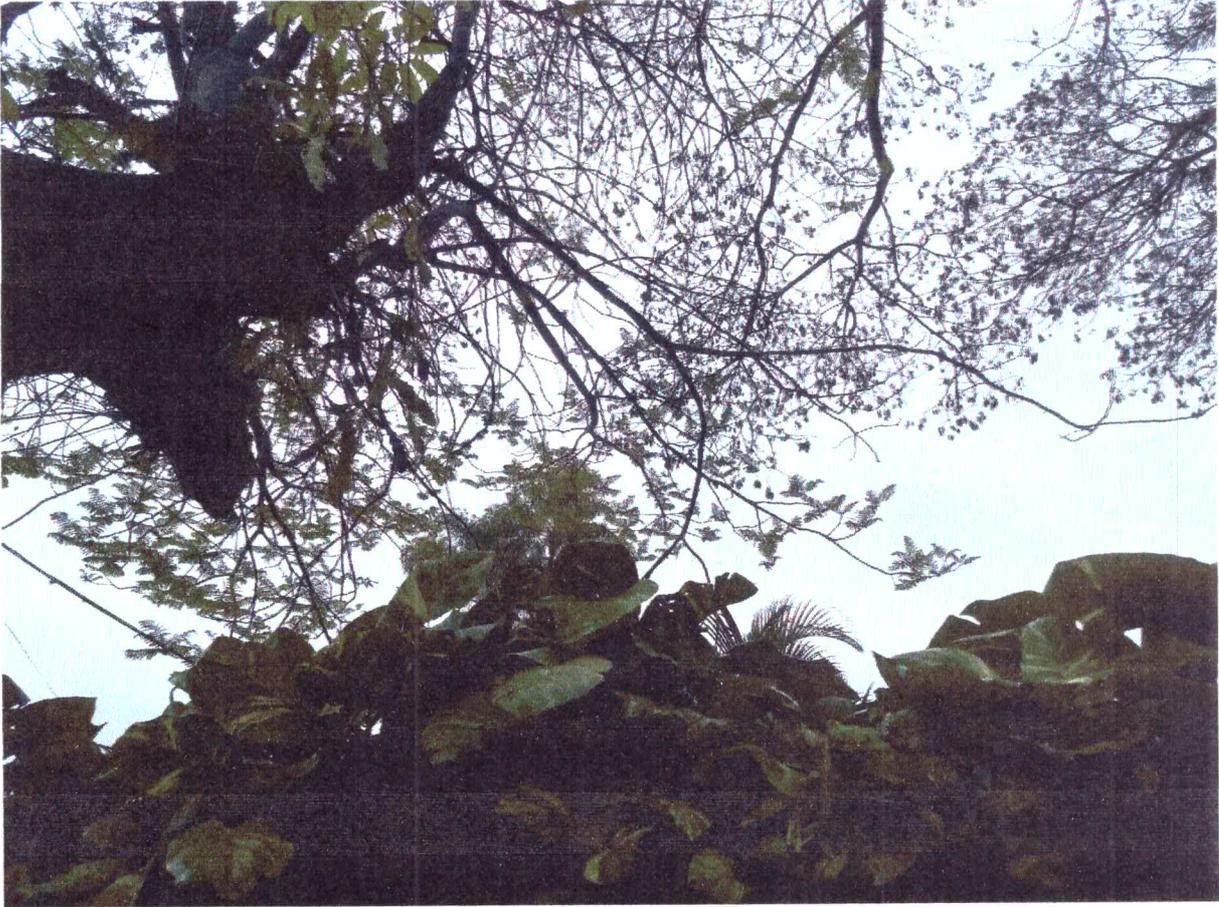
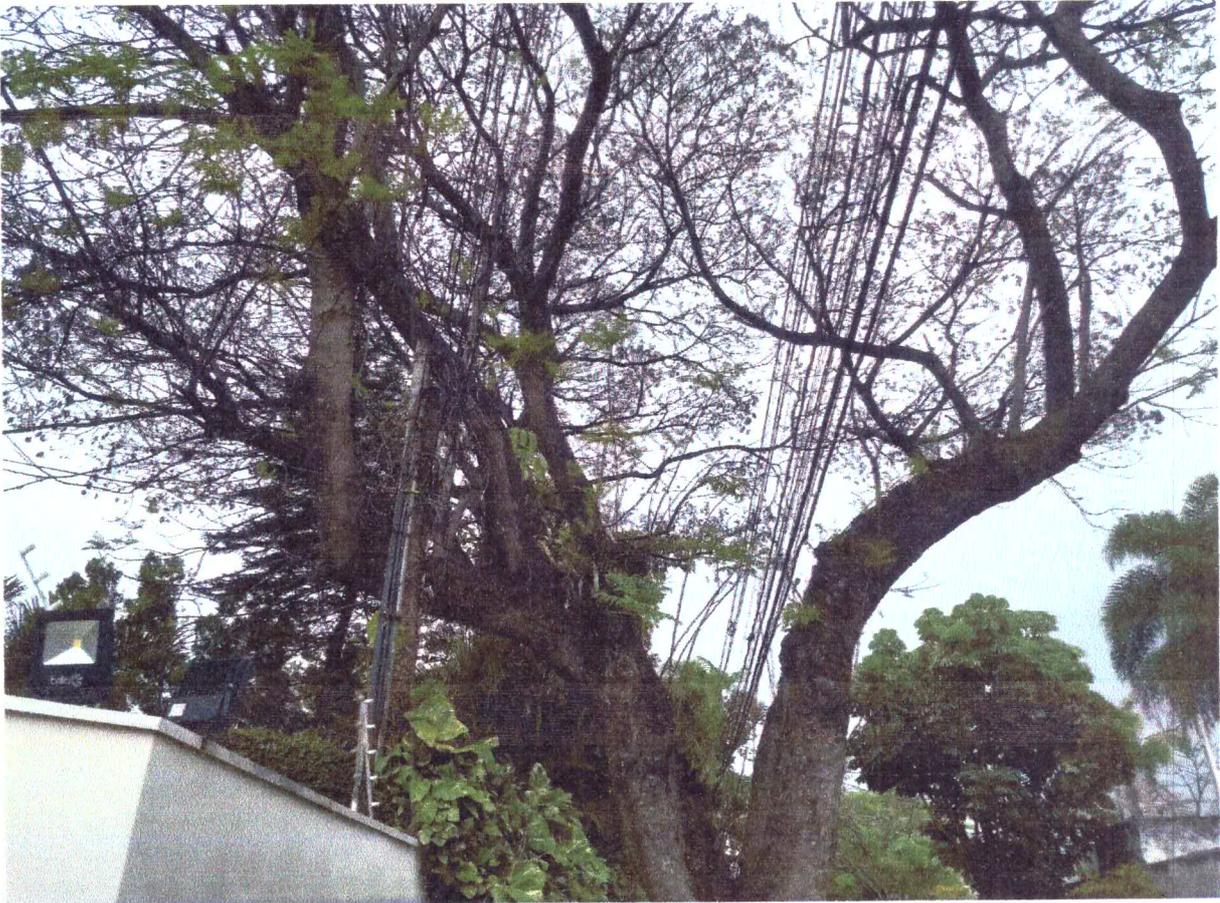
Canafistula 1 e 2

Em vistoria ao local constatamos a presença de dois indivíduos arbóreos plantados em área pública. Trata-se de árvores localizadas no endereço supracitado, as mesmas apresentam necessidade de intervenção conforme recomendado pelo Engº Agrº André Camargo Pereira da Silva.

Considerando o que foi avaliado, recomendamos e **autorizamos** a execução do serviço de **Extração, Poda de correção e limpeza**, a qual encontra amparo na Lei 11.571/2003.
