**PREFEITURA MUNICIPAL DE CAMPINAS**  
**SECRETARIA MUNICIPAL DE SERVIÇOS PÚBLICOS**  
**DEPARTAMENTO DE PARQUES E JARDINS**  
**Coordenadoria de Arborização**

*LAUDO TÉCNICO nº 00231/2019*

**LAUDO TÉCNICO DE VISTORIA**

**ENDEREÇO:** R. Monsenhor Agnaldo José Gonçalves, 121

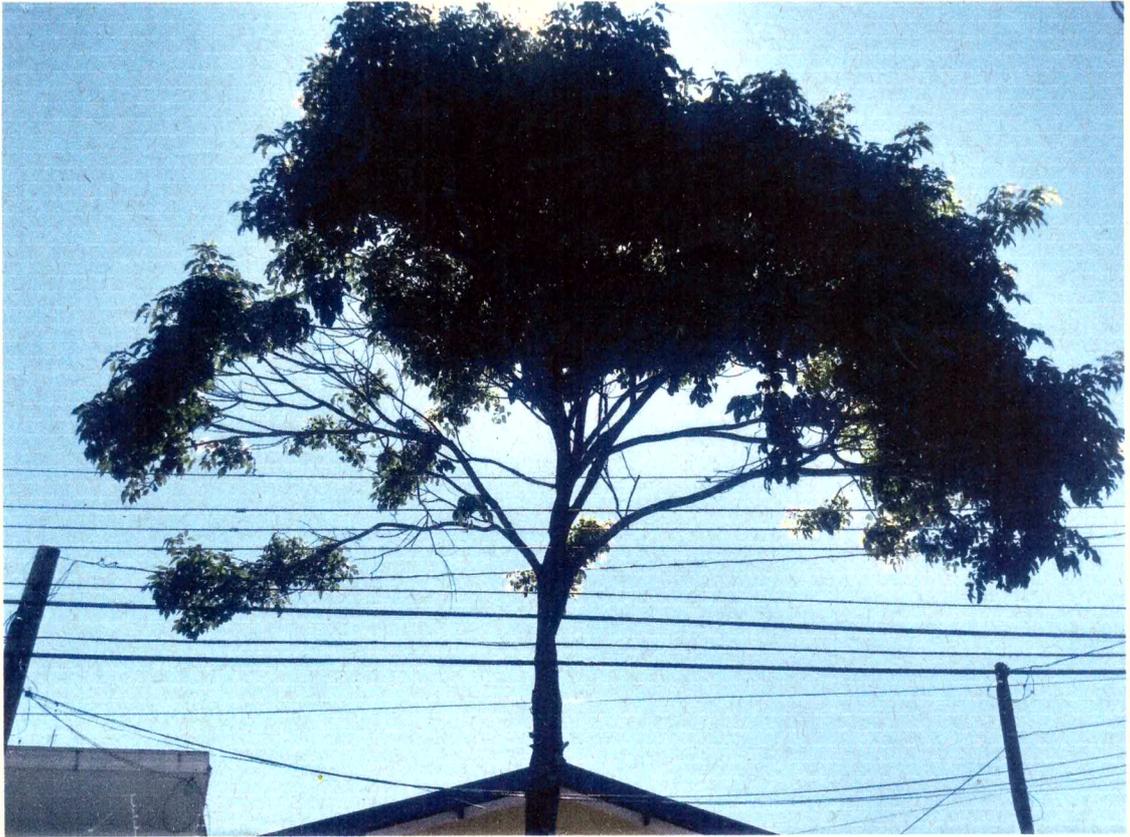
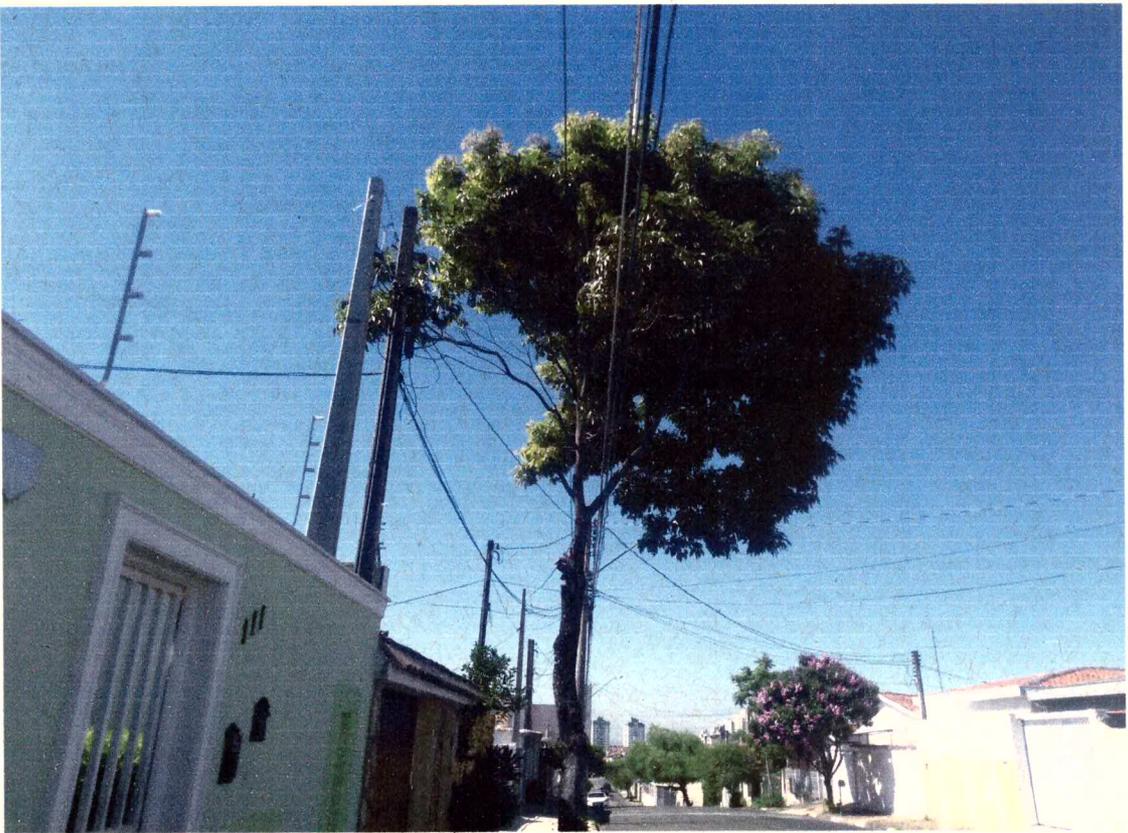
**Tronco íntegro**

Considerando o que foi avaliado, recomendamos e **autorizamos** a execução do serviço de **Poda de alteamento e limpeza** a qual encontra amparo na Lei 11.571/2003.
