PREFEITURA MUNICIPAL DE CAMPINAS
SECRETARIA MUNICIPAL DE SERVIÇOS PÚBLICOS
DEPARTAMENTO DE PARQUES E JARDINS
Coordenadoria de Arborização

LAUDO TÉCNICO nº 00674/2019

ENDEREÇO: Rua João Batista Gargantini, nº 300

LAUDO TÉCNICO DE VISTORIA

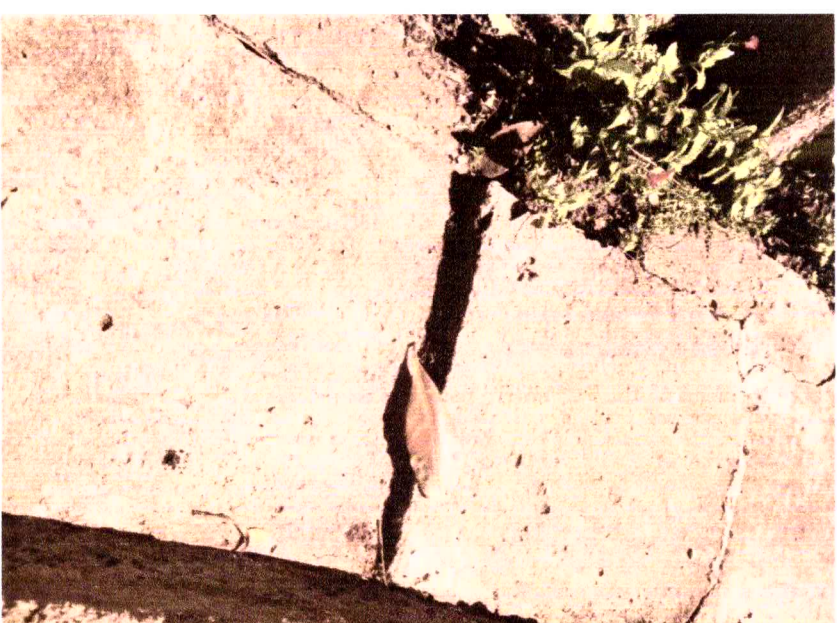
Novembro 2012

- 02/11/2012 Danos a rede elétrica da CPFL causados pelos galhos que raspavam a blindagem dos fios, geraram a energização do fio Neutro causando curtos circuitos ao acender as lâmpadas e em diversos aparelhos que estavam ligados.

Danos anteriores

- Danos a rede de fornecimento de água da SANASA pelas raízes causando vazamento, quebra de cano, quebra da calçada, necessitando de escavadeira e mobilização de vários operários para sanar o problema e refazer a calçada.
