LAUDO TÉCNICO nº 01.167/2018

LAUDO TÉCNICO DE VISTORIA

1095-18

ENDEREÇO: R. Doutor Shigeo Mori, 1550

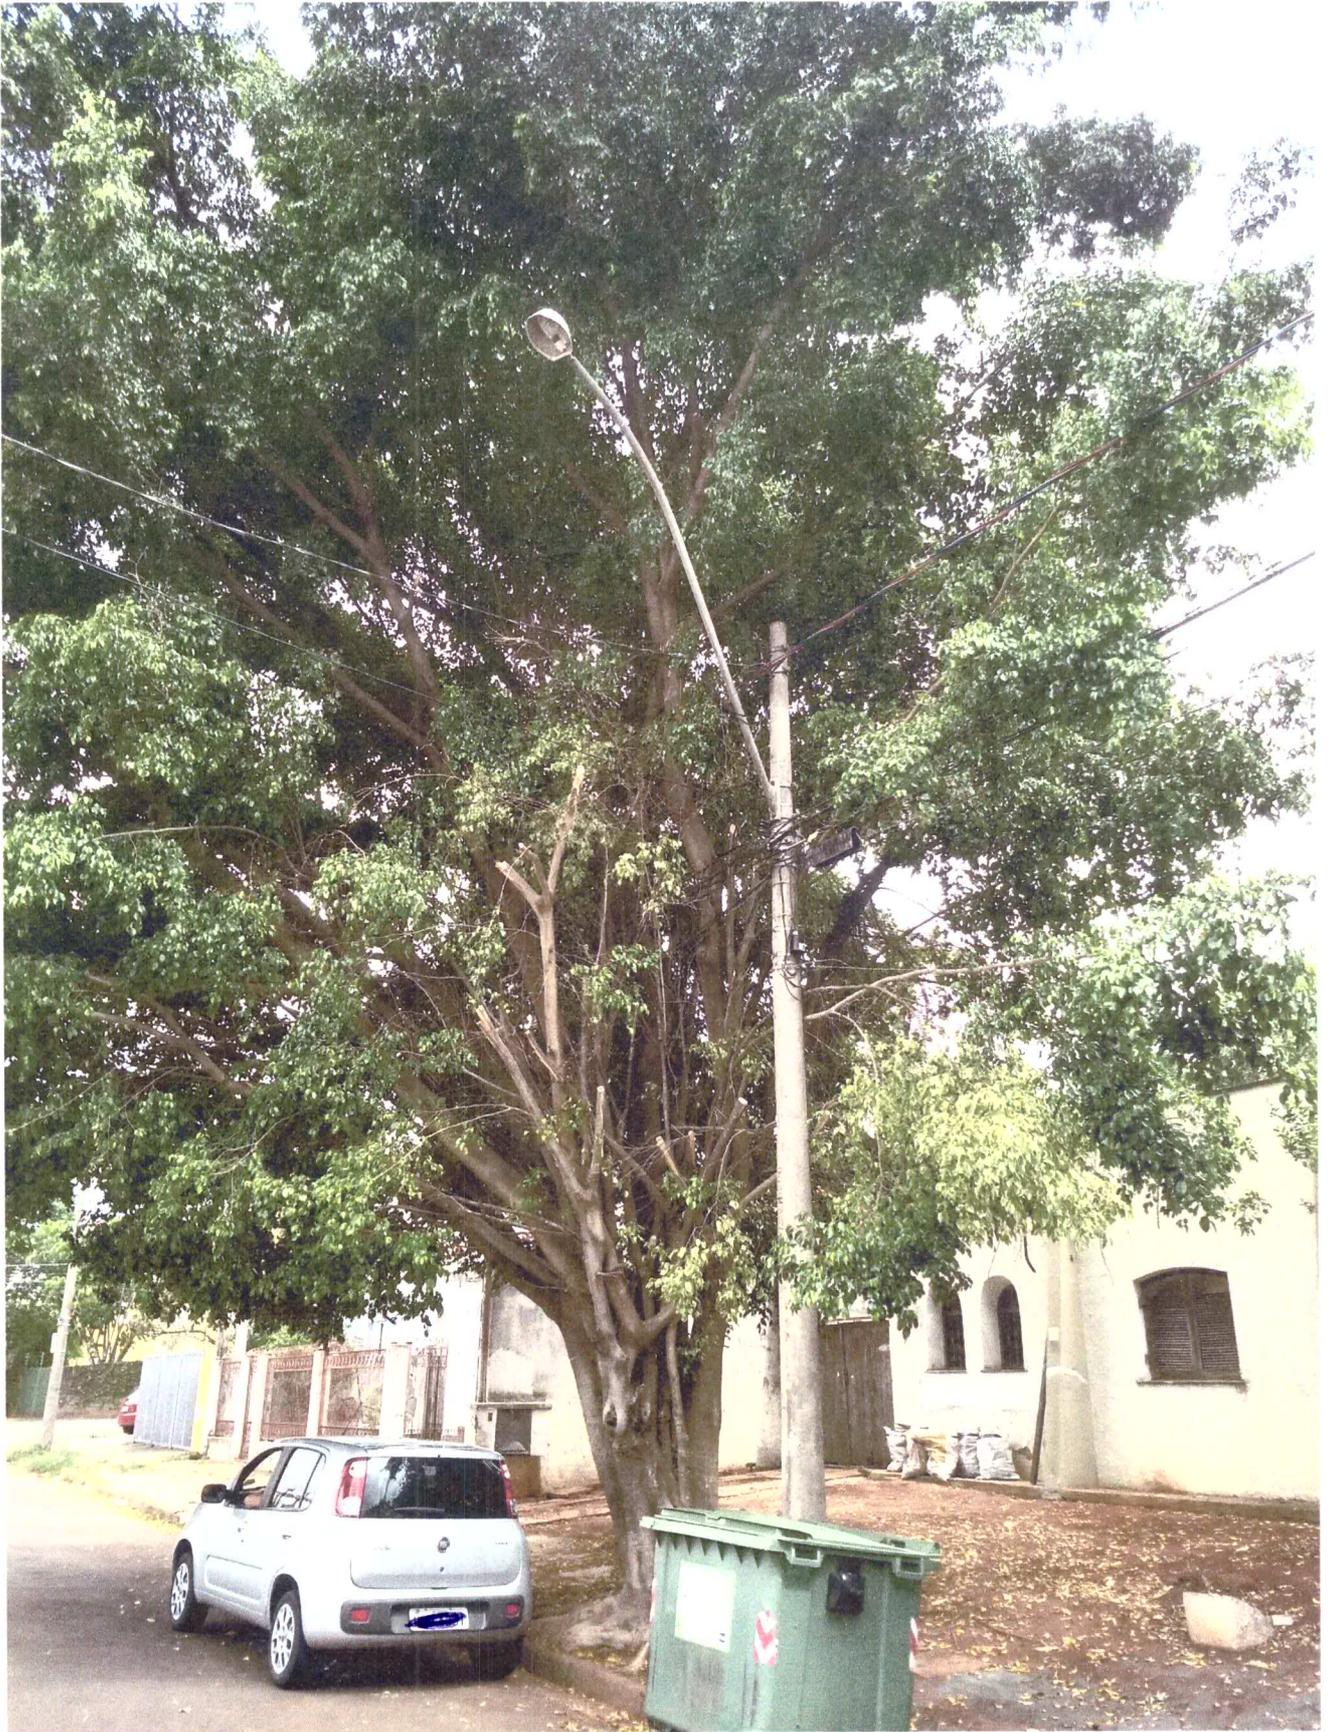
RELATÓRIO DE VISTORIA: Constatou-se na vistoria a presença de uma planta de figueira. As raízes estão aflorando e destruíram o passeio, deixando o mesmo sem condições de acessibilidade. As raízes também estão causando rachaduras na parede da casa. É uma planta exótica que compete com as plantas nativas. Não é uma planta indicada para arborização urbana pois suas raízes destroem calçadas e tubulações de água e esgoto. Recomenda-se a extração da figueira.

Recomenda-se a extração da figueira, destoca com posterior remoção dos resíduos vegetais.

Recomenda-se o replantio no local de espécie adequada, em canteiros de 1m x 1m ou anel com 30 cm de raio no mínimo. As ações devem atender às instruções técnicas do GAUC, e se possível mantendo a característica das espécies da rua.

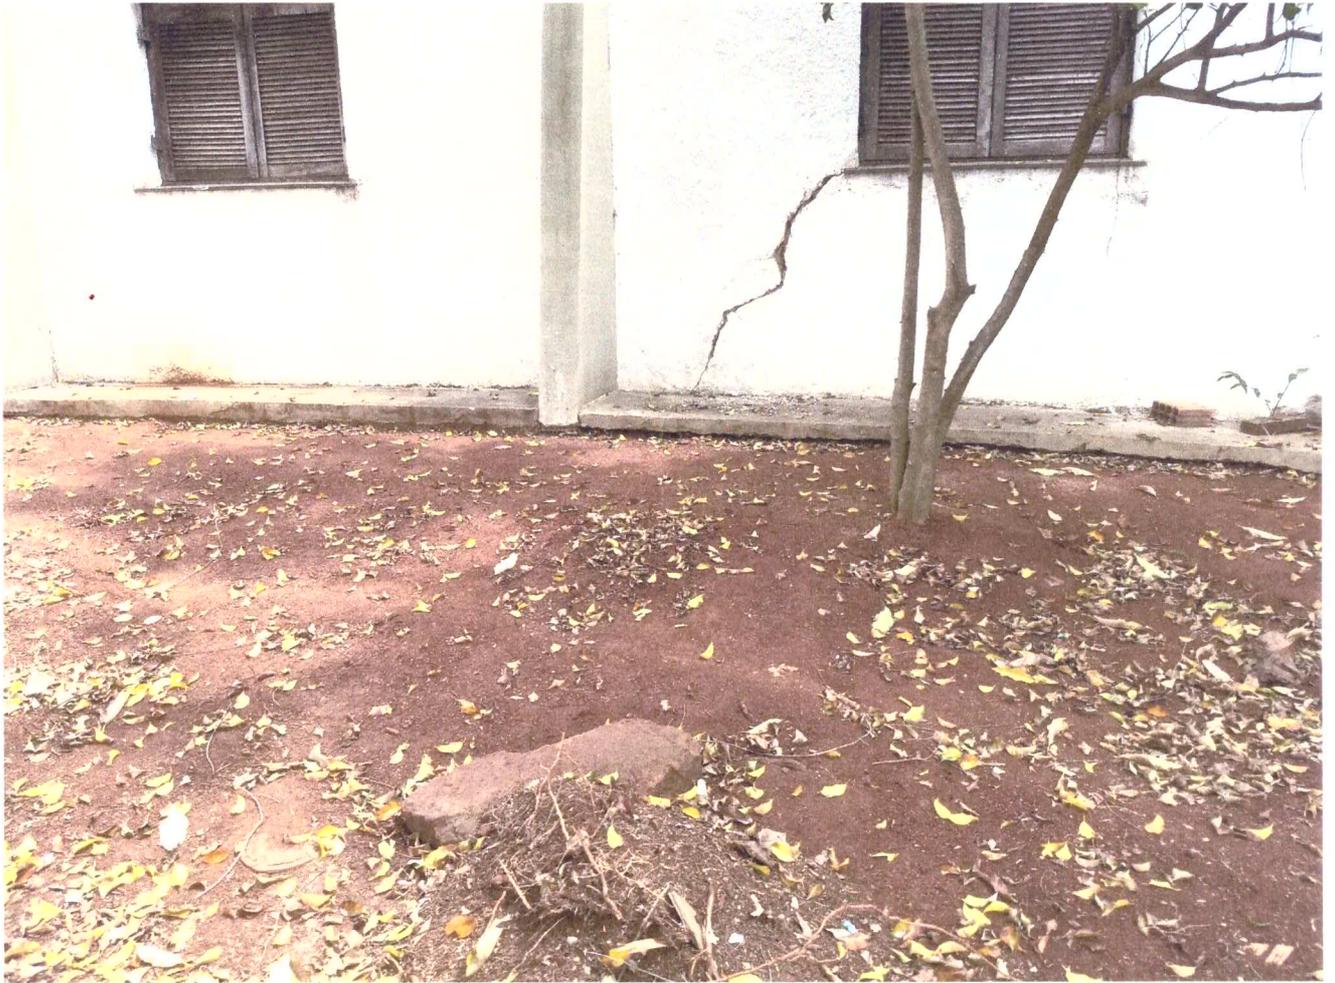
Trincas na parede da casa causada pelas raízes da figueira que afloraram
